Tilstandsrapport

Våningshus

Myrtrøråket 22 , 7343 VOGNILL

Oppdragsnr.: 11741-1646

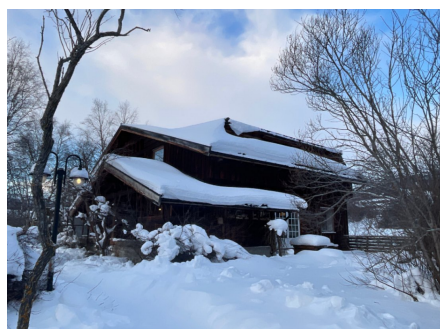
Nedløp og beslag

- Det er ikke tilfredsstillende bortledning av vann fra taknedløp ved grunnmur.
- Det er påvist andre avvik:

Det er registrert frostspreng i to taknedløp samt enkelte skader i takrenner. Det bemerkes også at takvann ikke er ledet bort fra grunnmur, noe som medfører økt risiko for fuktpåkjenning mot grunnmur.

Det må påregnes utbedring av registrerte skader på renner og nedløp for å hindre ytterligere forringelse og lekkasjer.

Det anbefales at takvann ledes bort fra grunnmur for å redusere risikoen for fuktpåkjenning og skader på grunnmuren.

Videre kontroll av nedløp og beslag bør gjennomføres når disse ikke er tildekket av snø, for å avdekke eventuelle skjulte skader.

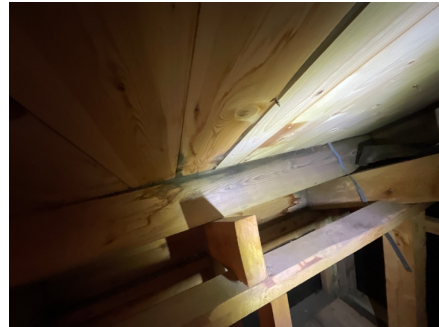
Det er registrert tegn til misfarging i undertak og på ås i kneloft ved kott, samt fuktskjolder på disse stedene. Ved bruk av fuktmåler ble det ikke indikert fukt på befaringdagen.

Tegn til misfarging i konstruksjon i kneloft

Det bør gjennomføres nærmere undersøkelser for å avklare årsak til fuktskjolder og misfarging i takkonstruksjonen, samt for å vurdere om det foreligger skjulte fuktskader.

Luftingen i nedre kant av konstruksjonen bør forbedres for å redusere risikoen for kondens og fremtidige fuktskader.

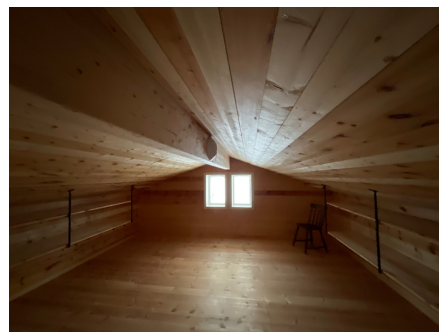
Takkonstruksjon i tilbygg.

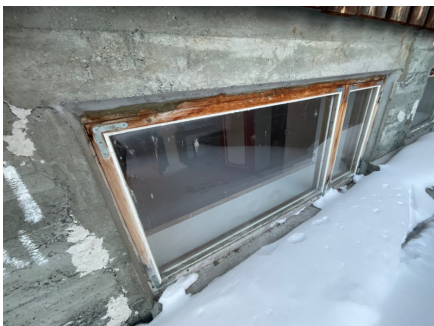
Kjellervindu

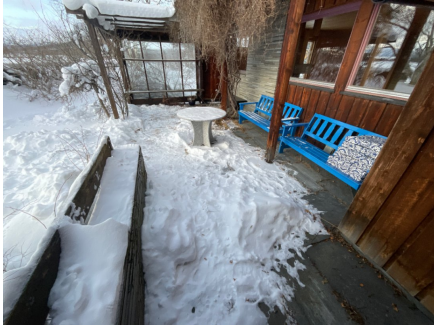
Terrasse ved stue

Det bør foretas nærmere undersøkelser av terrassen når den er snøfri, for å avdekke eventuelle skader eller vedlikeholdsbehov som ikke kunne vurderes på befaringsdagen. Manglende vurdering kan medføre at skjulte skader ikke oppdages, noe som kan føre til økte utbedringskostnader eller forverring av tilstanden over tid.

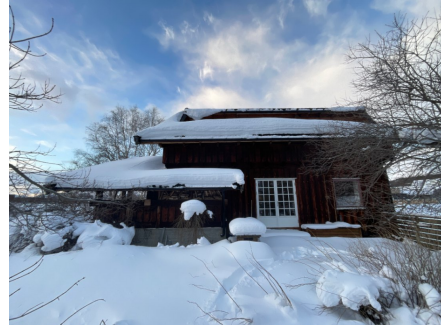
Terrasse ved kjøkken var snødekt.

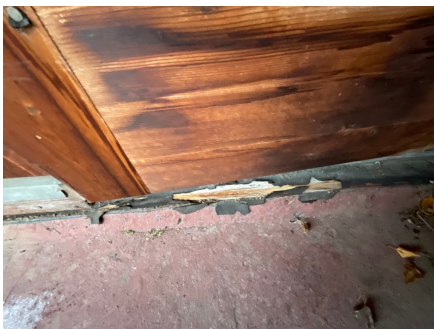
Skader i tetting under tearredøren

Det anbefales å skifte ut papptekkingen og etablere beslag under terrassedøren for å hindre vanninntrenging og påfølgende fuktskader i konstruksjonen. Manglende tiltak kan føre til råte, redusert levetid på terrassen og økt risiko for skader på underliggende bygningsdeler.

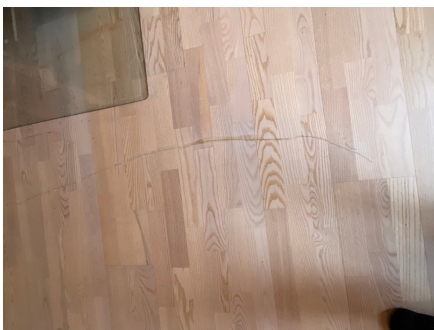
Det registreres enkelte skader i gulvet, spesielt i fremste stue og i vindfanget. Det registreres også, som tidligere nevnt, fuktskjolder i taket på badet samt lokalt på vegger i ett av soverommene. Utover dette har innvendige overflater normal slitasje i forhold til byggets alder.

Skader i gulv i stue i 1. etasje

Utskiftinger og vedlikehold må påregnes.

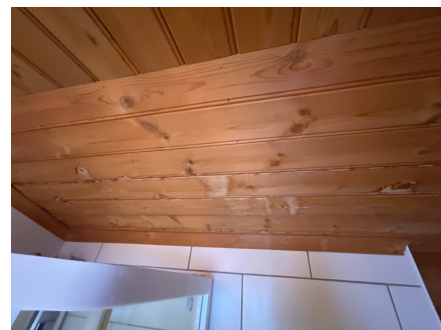
Fuktskjolder i tak på bad.

Fuktskjolder i tak på bad og på vegger i soverom bør undersøkes nærmere for å avdekke eventuell underliggende fuktskade, da dette kan medføre risiko for sopp, råte og redusert konstruksjonssikkerhet.

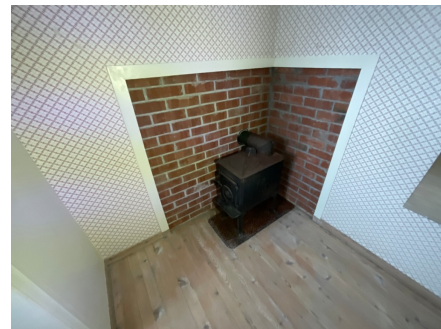
Det er registrert tegn til rust på overflaten av vedovn i 2. etasje.

Vedovn i 2. etasje

Rust på vedovn i 2. etasje bør fjernes og overflaten behandles for å forhindre videre korrosjon og forlenge ovnens levetid.

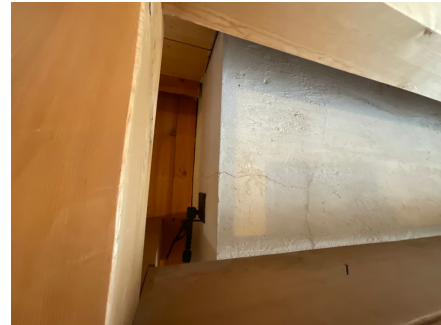
Det er registrert riss i peiskappen. Pipa har passert over halvparten av forventet brukstid.

Riss i peiskappe

Det bør foretas nærmere undersøkelser av rissene i peiskappen for å avklare om det er behov for utbedring.

Siden pipen har passert over halvparten av forventet brukstid, anbefales det kontroll av pipens tilstand av fagperson for å redusere risiko for svekkelser, lekkasje av røyk eller redusert brannsikkerhet.

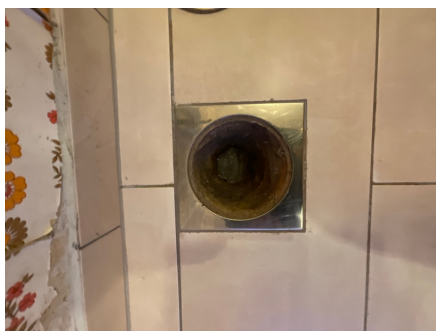
Soilsluk fra byggeår

Det anbefales en oppgradering av rommet hvor sluk og røropplegg byttes og etableres tilstrekkelig fall mot sluk. Det bør monteres elektrisk avtrekksvifte for rtask luftutskifting ved tørking av klær.

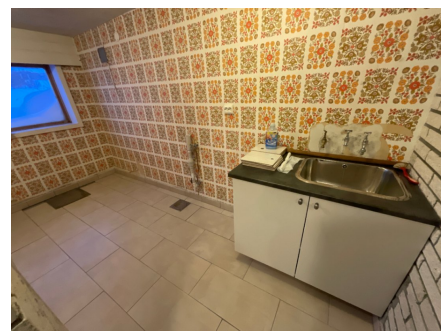
Vaskerom

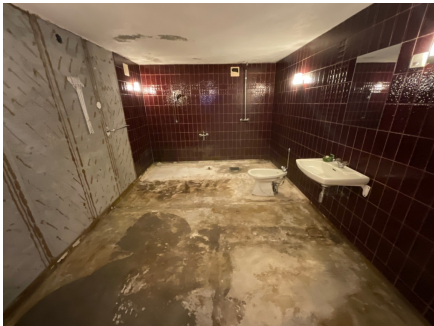
Det ble målt fukt i gulvet og nedre del av veggene på befaringsdagen.

Bad i kjeller

Det må gjennomføres full oppgradering av rommet, inkludert utskifting av sluk og rør, for å sikre forskriftsmessig utførelse og redusere risiko for fuktskader, lekkasjer og følgeskader på bygningskonstruksjonen.

Målt fukt i gulv og vegger indikerer økt fare for sopp- og råteskader og må hensyntas ved oppbygging av nytt bad.

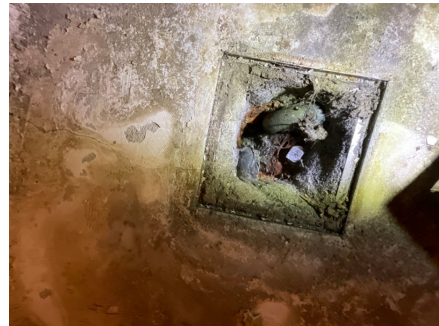
Sluk på bad

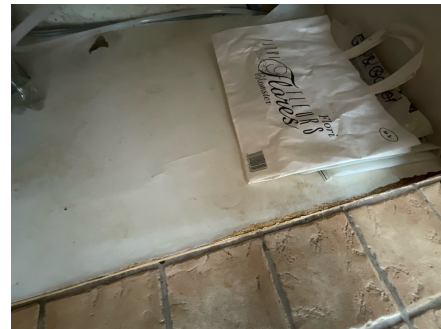
Det registreres skader i bunnplate i kjøkkenbenk, noe som kan skyldes tidligere lekkasje/vannspøl. Det ble ikke registrert tegn til lekkasje på befaringsdagen. Innredningen fremstår med normal slitasje og funksjon, men det bemerkes alder på kjølehjørne.

Fuktskade i bunnplate i kjøkkenbenk.

Ikke behov for umiddelbare tiltak, må vurderes ut fra egne behov og ønsker.

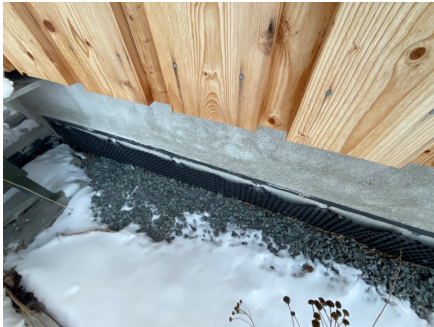
Grunnmursplasten ved tilbygget har løsnet fra klemlisten, noe som medfører økt risiko for fuktinntrekk mellom grunnmursplast og grunnmur.

Grunnmursplast har løsnet fra klemlist ved tilbygg

Grunnmursplasten ved tilbygget bør festes på nytt til klemlisten for å hindre fuktinntrekk mellom grunnmursplast og grunnmur.

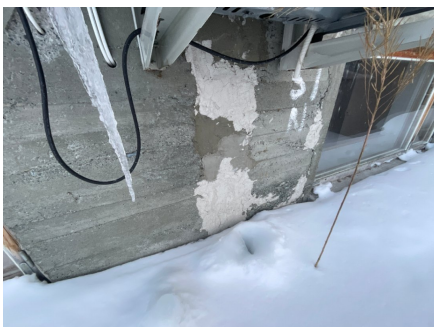
Det registreres noen sprekker i grunnmur i bod. Grunnmuren har stedvis utvendig slitasje.

Utvendig slitasje grunnmur

Det anbefales å pusse igjen sprekke og følge med på eventuell negativ utvikling for å forhindre vanninntrenging og ytterligere skader på konstruksjonen. I tillegg bør utvendig grunnmur stedvis pusses for å beskytte mot videre slitasje.
