Myrtrøråket 22, 7343 VOGNILL

## Stor og innholdsrik enebolig på Vognild

# Stor og innholdsrik enebolig på Vognild

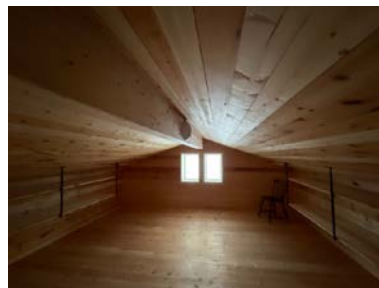
I tilbygg fra 2019 ble det ikke registrert tegn til fuktskjolder/skader i takkonstruksjonen. Takkonstruksjon var snødekt på befaringsdagen og det var derfor ikke mulighet for visuell kontroll med tanke på eventuell nedbøy.

Takkonstruksjon i tilbygg.

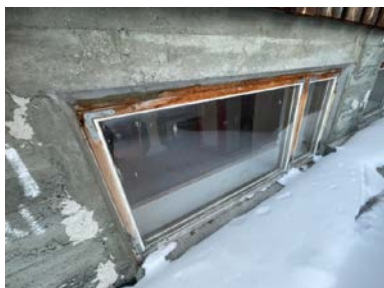
Kjellervindu

- Det er påvist at enkelte vinduer er vanskelig å åpne/lukke.
- Det er påvist tegn på innvendig kondensering av enkelte vindusglass.
- Karmene i vinduer er slitte og det er sprekker i trevirket.

Slitte og sprukne karmen bør utbedres for å forhindre ytterligere forringelse og redusere risiko for fuktskader.

Det bør påregnes økt vedlikehold og mulig utskifting av vinduer på sikt, da eldre vinduer har økt risiko for punktering av glass og kondensering, noe som kan føre til fuktskader i omkringliggende konstruksjoner.

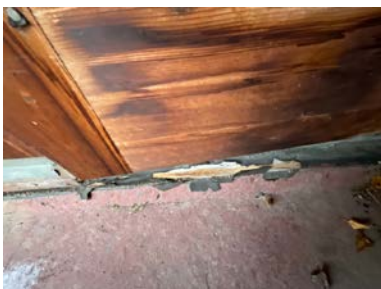
- Andre tiltak:
- Tidspunkt for utskiftning av tettesjikt/membran nærmer seg ut ifra alder på dagens tekking.

Skader i tetting under tearredøren

Det anbefales å skifte ut papptekkingen og etablere beslag under terrassedøren for å hindre vanninntrenging og påfølgende fuktskader i konstruksjonen. Manglende tiltak kan føre til råte, redusert levetid på terrassen og økt risiko for skader på underliggende bygningsdeler.

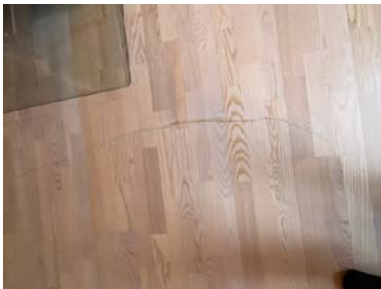
Skader i gulv i stue i 1. etasje

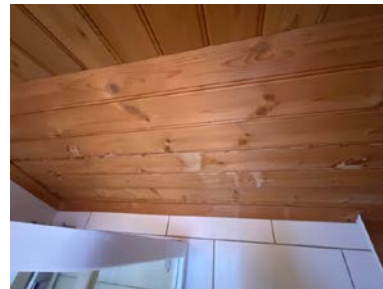
Det er også observert fuktskjolder i tak på bad, uten kjent årsak. Fuktmåler viste heller ikke indikasjon på fukt her på befaringsdagen.

Fuktskjolder i tak på bad.

Fuktskjolder i tak på bad og på vegger i soverom bør undersøkes nærmere for å avdekke eventuell underliggende fuktskade, da dette kan medføre risiko for sopp, råte og redusert konstruksjonssikkerhet.

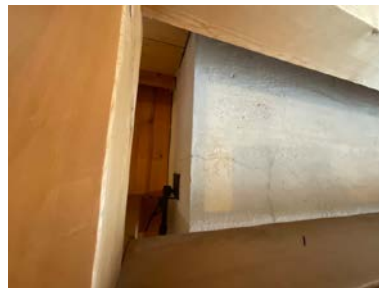
Riss i peiskappe

Det bør foretas nærmere undersøkelser av rissene i peiskappen for å avklare om det er behov for utbedring.

Siden pipen har passert over halvparten av forventet brukstid, anbefales det kontroll av pipens tilstand av fagperson for å redusere risiko for svekkelser, lekkasje av røyk eller redusert brannsikkerhet.

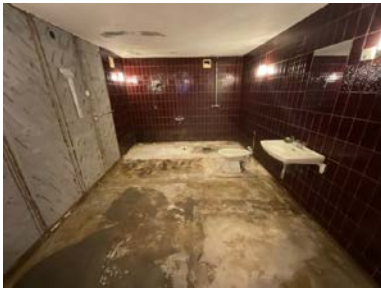
Bad i kjeller

Målt fukt i gulv og vegger indikerer økt fare for sopp- og råteskader og må hensyntas ved oppbygging av nytt bad.

**Kostnadsestimat: 200 000 - 500 000**

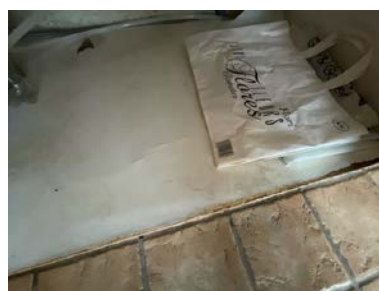
Fuktskade i bunnplate i kjøkkenbenk.

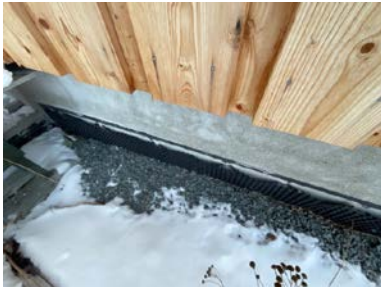
Grunnmursplast har løsnet fra klemlist ved tilbygg

Grunnmursplasten ved tilbygget bør festes på nytt til klemlisten for å hindre fuktinntrekk mellom grunnmursplast og grunnmur.

Det bør vurderes ytterligere undersøkelser og eventuelle tiltak for å utbedre drenering og utvendig fuktsikring, spesielt ved den eldste delen av boligen, for å redusere risikoen for fuktskader og videre kalkutslag på gulv og grunnmur.

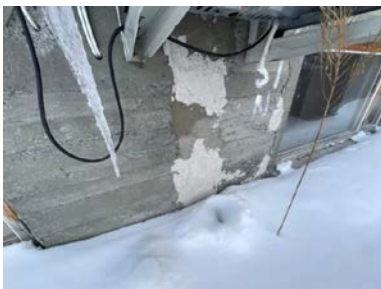
Utvendig slitasje grunnmur

Det anbefales å pusse igjen sprekken og følge med på eventuell negativ utvikling for å forhindre vanninntrenging og ytterligere skader på konstruksjonen. I tillegg bør utvendig grunnmur stedvis pusses for å beskytte mot videre slitasje.
