# Tilstandsrapport

Enebolig

Stordalsvegen 1B , 5521 HAUGESUND

Befaringsdato: 28.01.2026

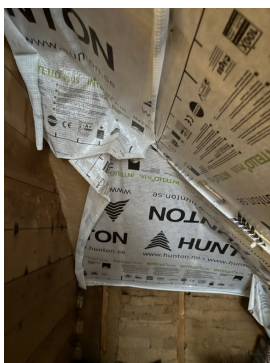
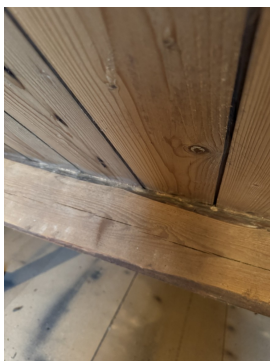
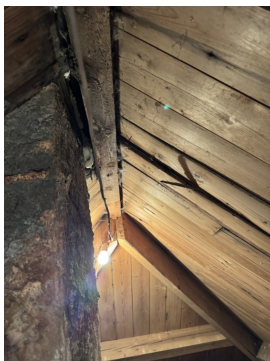
### Vurdering av avvik:

- Det er påvist fuktskjolder/skader i takkonstruksjonen.
- Det er registrert symptom på aktivitet fra skadedyr.

Noe fuktskolder fra før taket ble teknet nytt. Områder er tørre på befaringsdagen. Det er tegn til at det er aktive borebiller i treverk på høgloftet.

Skader og angrep fra skadedyr bør utbedres for å hindre videre nedbrytning av konstruksjonen og redusere risiko for svekkelse av bæreevne.

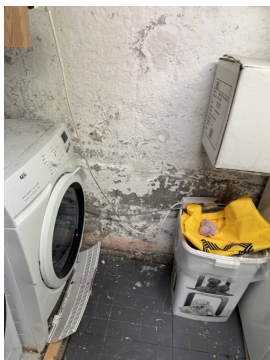
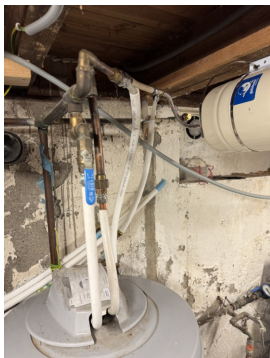
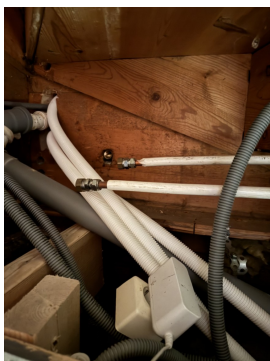
Det er i all hovedsak åpne murvegger i kjeller. Det er tegn til at det er saltutslag på vegger som er tegn på at det er fuktvandring i muren. Det er utført arbeider ved drenering og fuktsikring på boligen i nyere tid. Ukjent dokumentasjon.

- Det er påvist indikasjoner på noe fuktgjennomtrenging i kjellergulv.
- Det er påvist indikasjoner på noe fuktgjennomtrenging inn i kjellermur.

Det er tegn på at det er saltutslag på vegger i kjeller som er tegn på at det er fuktvandring i mur. Det er ingen dampsperr/fuktsikring i gulv.

Det bør fremskaffes dokumentasjon på utførte drenerings- og fuktsikringsarbeider for å redusere usikkerhet om utførelsens kvalitet.

Videre bør det vurderes tiltak for å utbedre fuktproblematikk i kjellervegger og -gulv, for å unngå risiko for fuktskader, forringelse av konstruksjonen og dårligere innemiljø. Manglende dampsperre/fuktsikring i gulv øker risikoen for ytterligere fuktvandring og skader over tid.

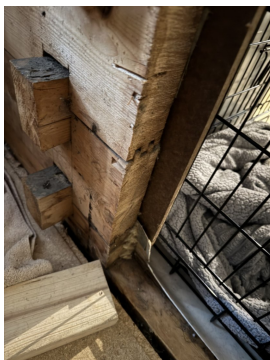
Det er åpne tre-vegg i tilstøtende rom. Det er utført fuktmålinger her. Andre tilstøtende vegger kan påregnes og være i tømret utførelse og kollisjon lar seg ikke utføre på en trygg måte på slike vegger.

Det anbefales å gjennomføre ytterligere undersøkelser av tilstøtende tømmervegger, da hulltaking ikke kan utføres på en trygg måte. Konsekvensen av manglende undersøkelser er at eventuelle skjulte skader eller fuktproblemer kan forbli uoppdaget, noe som kan medføre økt risiko for råte, sopp eller andre bygningsskader over tid.
