# Tilstandsrapport

Halvpart av vertikaldelt tomannsbolig.
-

Nordmarkvegen 43 A, 8642 FINNEIDFJORD
-

Befaringsdato: 11.02.2025

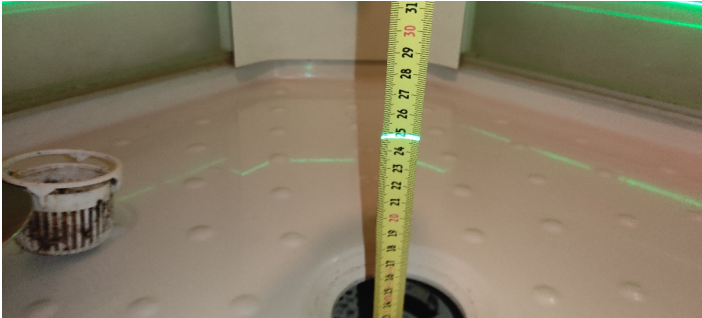
- Det er påvist at høydeforskjell fra topp slukrist til gulv/synlig topp membran ved dørterskel er mindre enn 25 mm.
- Det er påvist avvik i fallforhold til sluk i forhold til krav i forskrift på byggetidspunktet.
- Krav til fall er ikke oppfylt og gulvet er tilnærmet flatt (har ikke motfall).

Kontroll av fall mot sluk.

- Vær oppmerksom ved bruk. For å få tilstandsgrad 0 eller 1 må gulvet bygges om, for å få riktig fall til sluk. Det vil imidlertid sjelden være økonomisk rasjonelt som et enkeltstående tiltak. Ved en eventuell renovering, påse at våtrommet bygges med riktig fall til sluk.

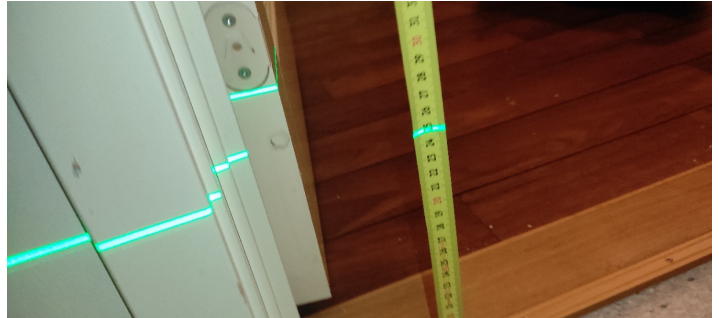
Kontroll av fall mot sluk.

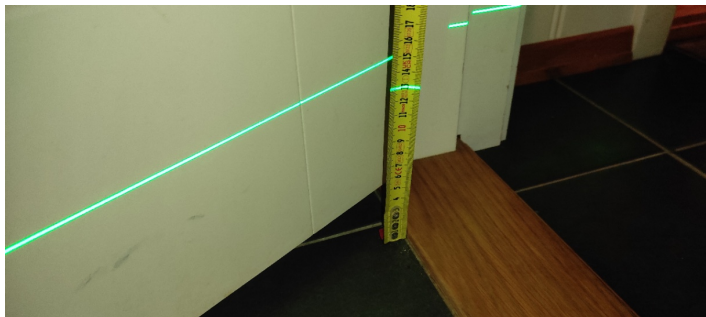
- Det er påvist at høydeforskjell fra topp slukrist til gulv/synlig topp membran ved dørterskel er mindre enn 25 mm.
- Det er påvist avvik i fallforhold til sluk i forhold til krav i forskrift på byggetidspunktet.

Kontroll av fall mot sluk.

Vær oppmerksom ved bruk. For å få tilstandsgrad 0 eller 1 må gulvet bygges med riktig fall til sluk. Det vil imidlertid sjelden være økonomisk rasjonelt som et enkeltstående tiltak. Ved en eventuell renovering, påse at badet bygges med tilfredsstillende fall til sluk.

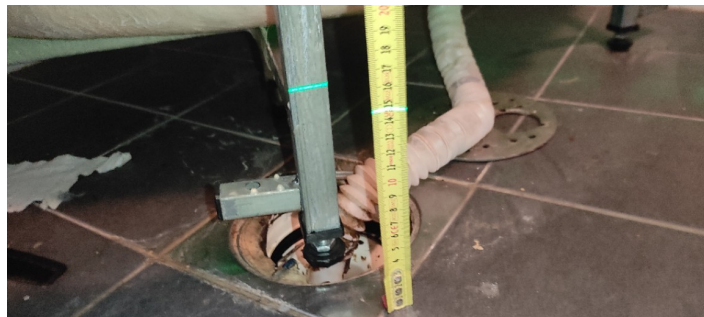
Kontroll av fall mot sluk.

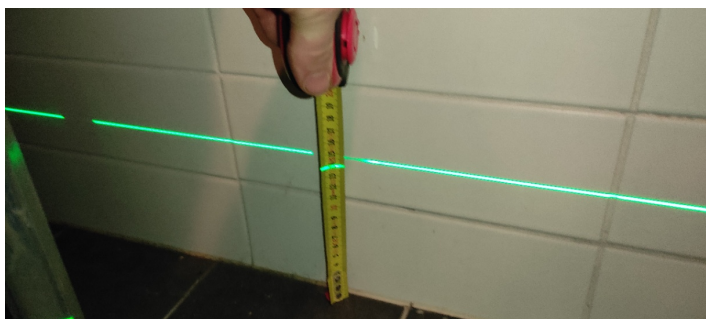
Kontroll av fall mot sluk.

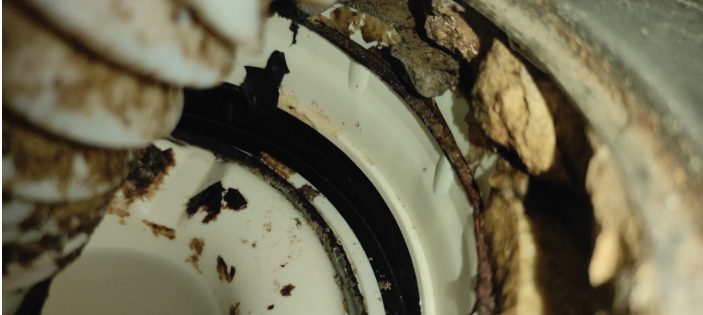
Kontroll av membran rundt sluk.

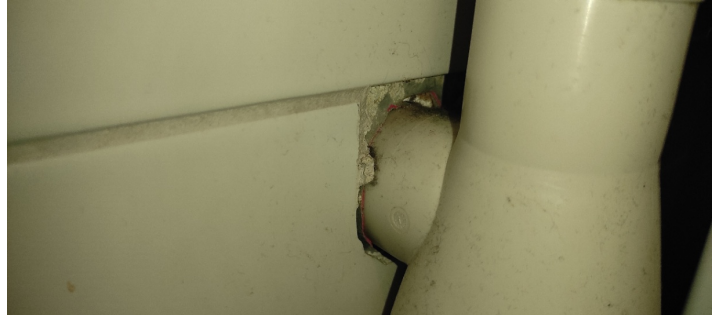
Kontroll av membran rundt rørgjennomføringen.

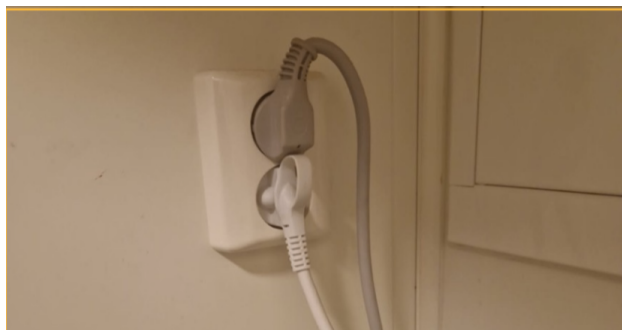
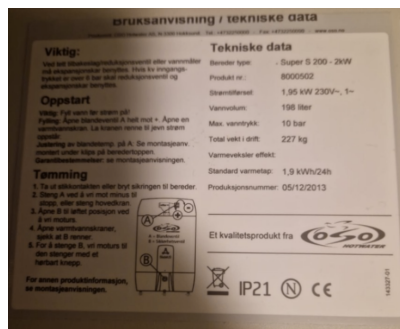
## ! TG 2 Varmtvannstank

Varmtvannstank på ca. 200 liter av merket Oso fra 2013 plassert i bod.

Varmtvannsberedere må iht. NEK:400 monteres med fast el-tilkobling.
