# Tilstandsrapport

Enebolig

Holten 12, 7200 KYRKSÆTERØRA

Befaringsdato: 11.09.2025

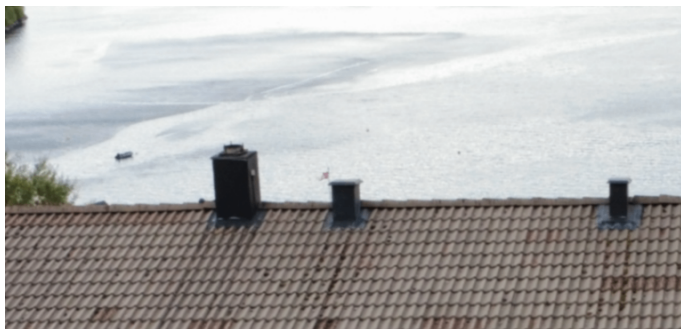
Pipe mangler pipehatt og takstige

- Overvåk tilstanden jevnlig. For å få tilstandsgrad 0 eller 1 må beslag/renner/nedløp skiftes ut, men tidspunktet for når dette er nødvendig er vanskelig å si noe om.
- Stigetrinn for feier må monteres.
- Pipehatt bør monteres for å hindre vann å trenge ned i pipen. Det kan medføre ytterligere skade på pipe og i tillegg føre til vannlekkasjer i rom med sotluke.

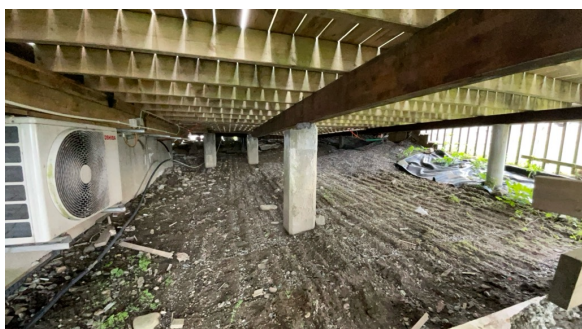
Oversikt under veranda som viser at veranda er opplagret på eldre søyler, dragere og vinkler mot vegg. Det er noe nedbøyning på veggvinkler, selger bekrefter at det har vært uendret siden byggeår

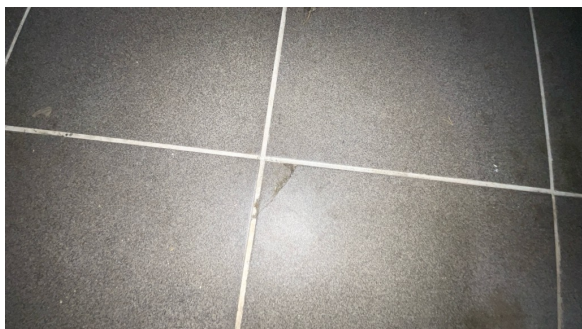
- Sprekk i ei flis på verksted

Skade i ei flis

- Tiltak:
  - Lokal utbedring må kunne påregnes.

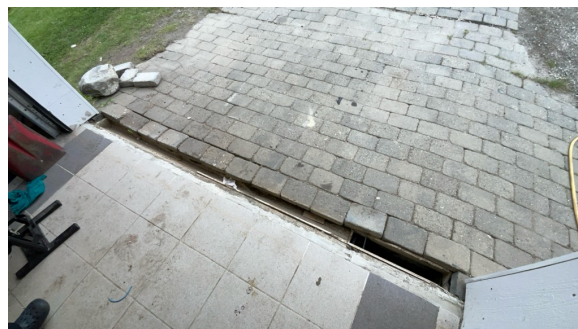
- Renne på utsiden av garasjeport i terreng er skadet som følge av press fra belegningsstein.

Renne på utsiden av garasjeport i terreng er skadet som følge av press fra belegningsstein

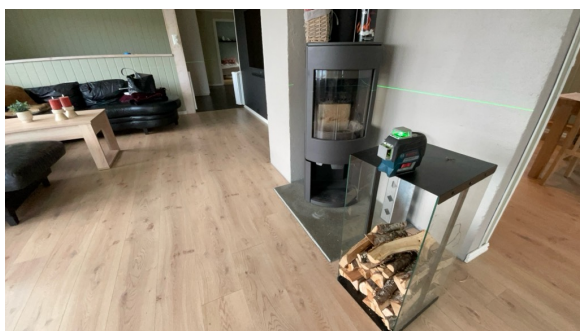
1. etasje.

Plassering av laser ved kontroll av stue/spisestue. Det er målt 7 mm høydeforskjell gjennom rommet. TG 1

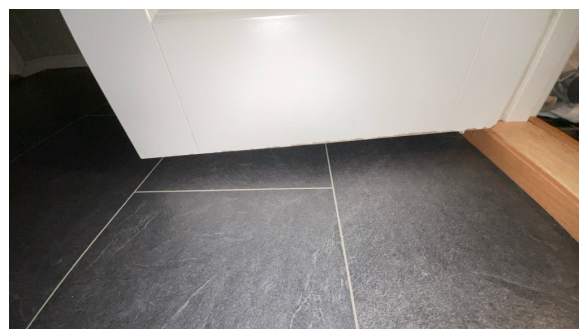
- Det er avvik:
- Er noe overflateslitasje på enkelte dører
- Dør til bad i 1. etasje har fuktsvelling på nedre del av dør

Skade på nedre del av dør

- Tiltak:
- Tiltak må vurderes ut fra behov, fungerer slik det gjør på befaringsdagen.

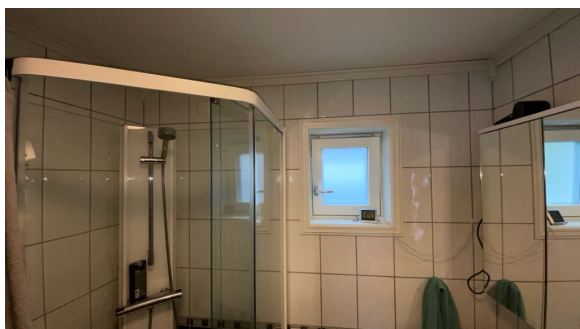
- Det er vindu/dør med ikke fuktbestandige materialer i våtsonen (ved vask, dusj, badekar, osv.), løsningen eller byggematerialet er uegnet.

Vindu er plassert i våtsone ved dusjkabinett

- Vindu i våtsone: Ikke behov for tiltak så lenge det benyttes dusjkabinett og ingen direkte vannpåkjenning på overflater. Vindu er da beskyttet.

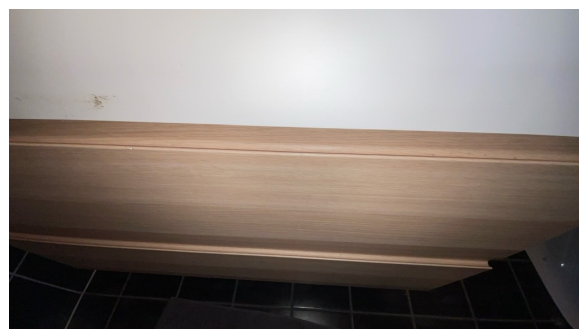
- Noe skade/folie slipp på fronter til dør og skuffer på innredningen.

Noe mindre hakk/skader på folie til skuffer under vasken

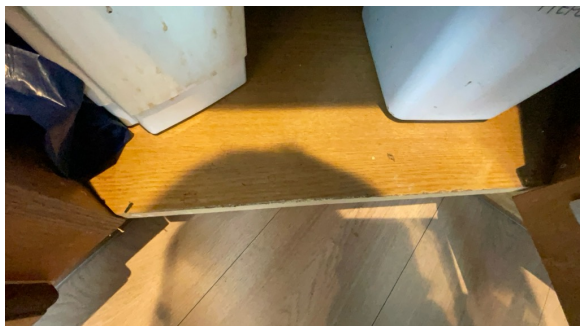
Noe slitasje på kant inne i kjøkkenskap

- Tiltak:
  - Ikke behov for umiddelbare tiltak, må vurderes ut fra egne behov og ønsker.

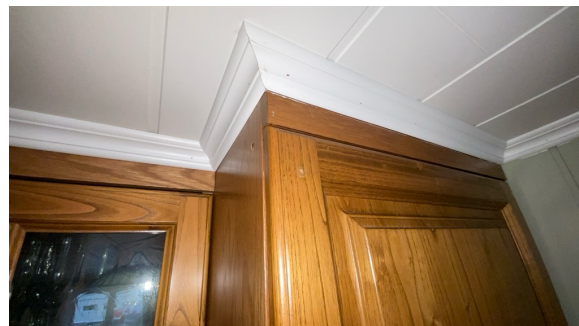
Skruehull på dør over micro

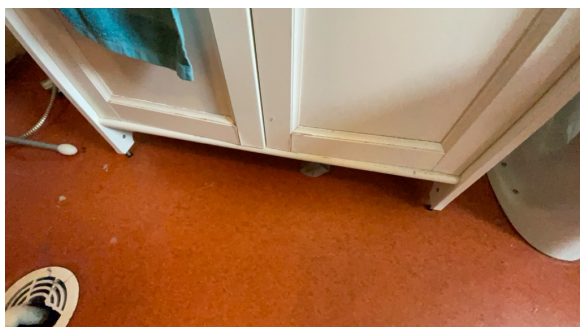
- Det er skader på tapet på vegg
- Mangler lister rundt dørkarm.

Skader på front til innredningen

- Lokal utbedring må påregnes på overflater og innredning.
- Skal rommet benyttes som våtrom må det renoveres i sin helhet for å ivareta vannsikkerheten for rommet og tilstøtende rom.

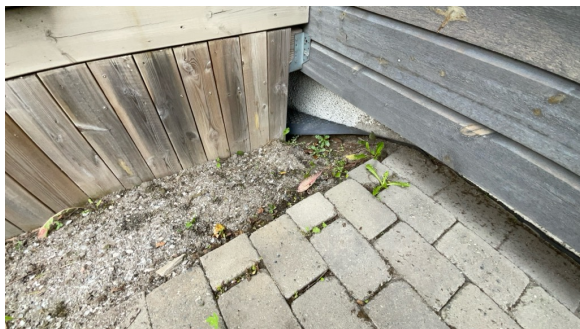
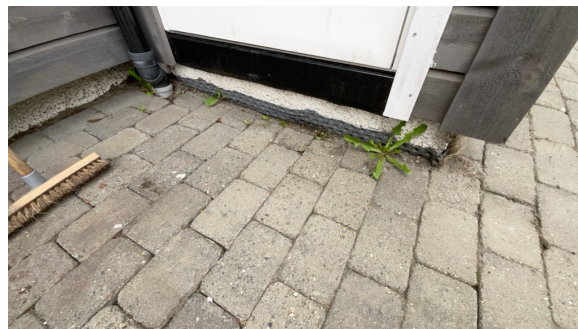
- Det er avvik:
- Grunnmursplast mangler klemplst på deler av veggen med fare for fukt bak grunnmursplast.

Mangler kantlist på grunnmursplast

- Tiltak:
- Klemplst bør monteres hvor det mangler for å sikre veggen best mulig mot fukt slik at fukten ikke har mulighet å komme bak grunnmursplasten.

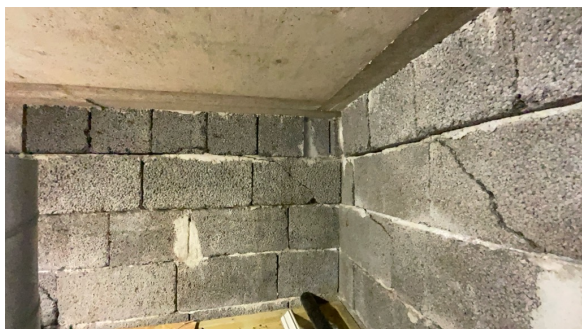
- Grunnmuren har sprekkdannelser.

Grunnmuren har sprekke-dannelser under garasje i lagerrom. Det er satt opp støttevegg i lagerrom og det har ikke vært endringer etter dette ifølge selger

- Ikke behov for umiddelbare tiltak, men sprekker bør overvåkes over tid og tiltak må vurderes ut fra hvordan dette utvikler seg.

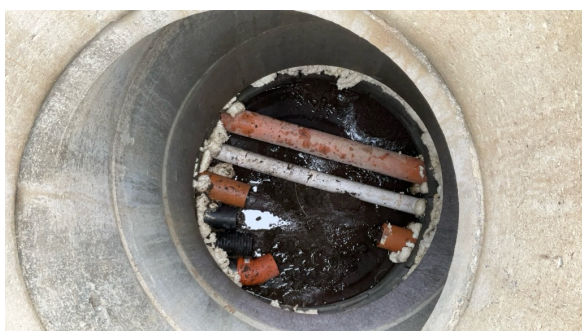
Rør kommer inn på tomten via kum i hagen

- Det er ikke behov for utbedringstiltak siden anlegget fungerer i dag, men ut ifra alder kan skader plutselig oppstå på eldre anlegg.
