# Njærheimvegen 21 4365 NÆRBØ

## Tilstandsrapport Eierskifte

Boligtype: Enebolig

Byggeår: 1976

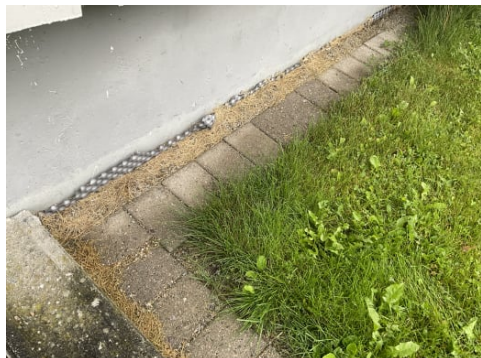
### 6.1 Drenering

Grunnmursplast er ikke synlig avsluttet med klemlist i toppen. Dette kan føre til at regnvann trenger inn mellom grunnmur og grunnmursplast. Fukt transporteres nedover grunnmuren og legger seg på innsiden av grunnmurens nedre del og vises gjerne som saltutslag. Kan forårsake fukt i nedre del av yttervegger i kjeller om disse er påforet og kledd.

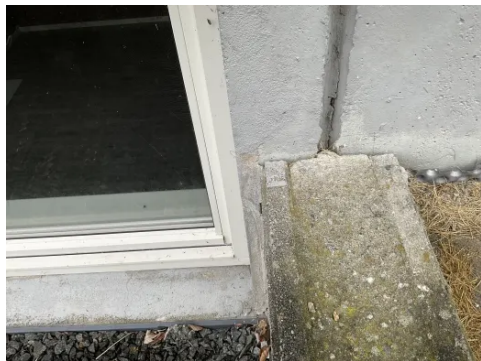
### 6.2 Grunnmur og fundament

| <p>Riss/tørkesprekk i vertikale silikon fuger mellom betongelementer.</p> <p>Enkelte riss/sprekker i grunnmur er påregnelig normalt og skyldes i hovedsak tørkesprekker i betongen (svinnriss).</p> <p>Noe mindre sig i gulv utbygg ved karnapp kan skyldes fundering/understøtte.</p> | |

| For å hindre fuktinntrekk/frostspreng, anbefales at evt. sprekker tettes på nytt. | |

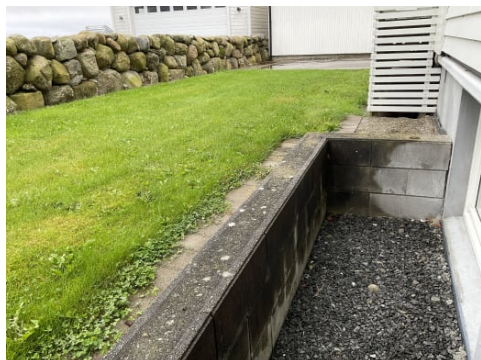
## 6.3 Støttemur

| <p>Det registreres mindre skjevhet/ retningsavvik og varierende glipper i mellom steingjerde av naturstein som ikke er unormalt i forstøtningsmuren av den type.</p> | |

| Enkelte løse stein kan vurderes sikret. | |

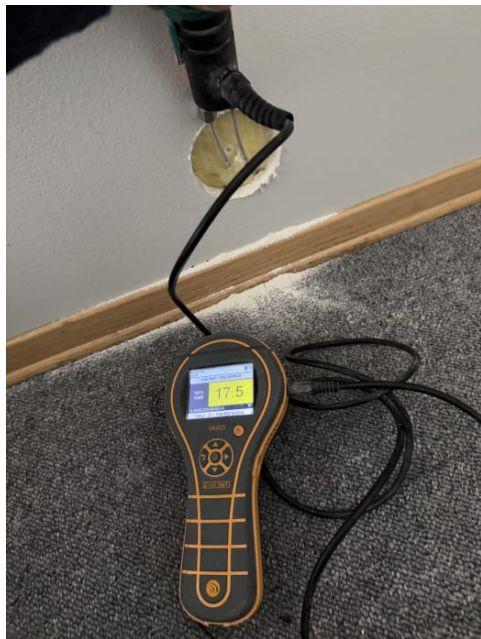
## 6.4 Rom under terreng

| <p>Det er foretatt hulltaking i nedre del av vegg i soverom.</p> <p>Ved fuktmåling i treverk i forbindelse med hulltaking, måles et varierende fuktinnhold som er i faregrensen for utvikling av skader.</p> <p>Med henvisning til påviste forhold/ utførte fuktmålinger kan det ikke utelukkes at det finnes skjulte skader bak innredet konstruksjon.</p> | |

| <p>Det påviste fuktnivå gir grunn til å overvåke konstruksjonen for å se utvikling over tid, ytterligere undersøkelser kan anbefales.</p> | |

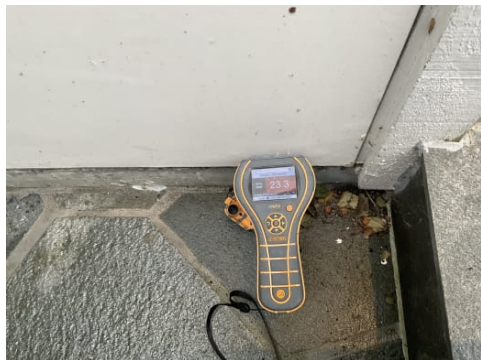
Kjeller dør.

TG:3\_ Fukt påvist i bunn kjellerdør, påregnelig med oppgradering /utskiftning, fuktskade foring vinduskarm i soverom kjeller påregnes skiftet. Estimert kostnad kr. 15.000,-

Utskifting av kjellerdør pga skade må påregnes.

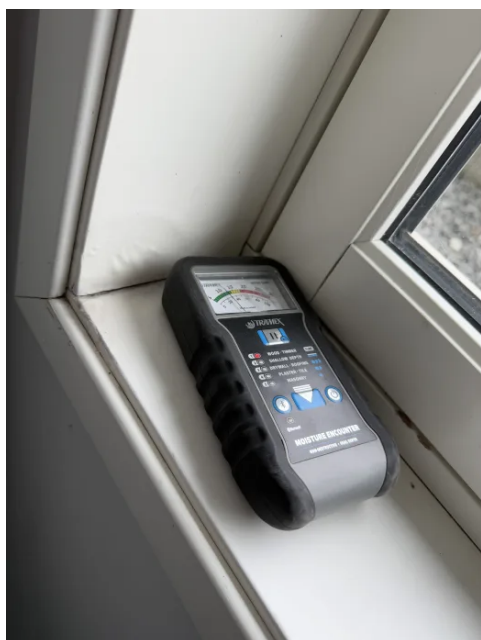
Fuktskader vindusforing kjeller vindu soverom, det ble ikke registrert fukt i berørt område på befaringsdagen.

Fuktskader i vindusforing kjeller vindu soverom, skyldes trolig at vindu har vært utluftet i åpen stilling. Det ble ikke registrert fukt i berørt område på befaringsdagen.

Skade i foring kjellervindu må utbedres utbedret.

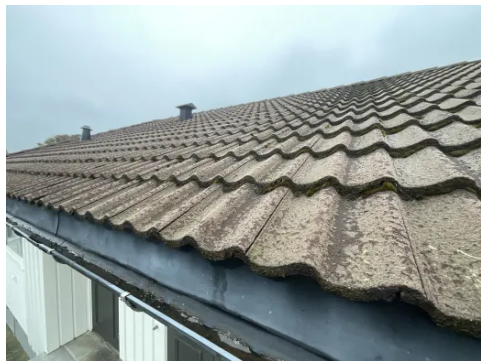
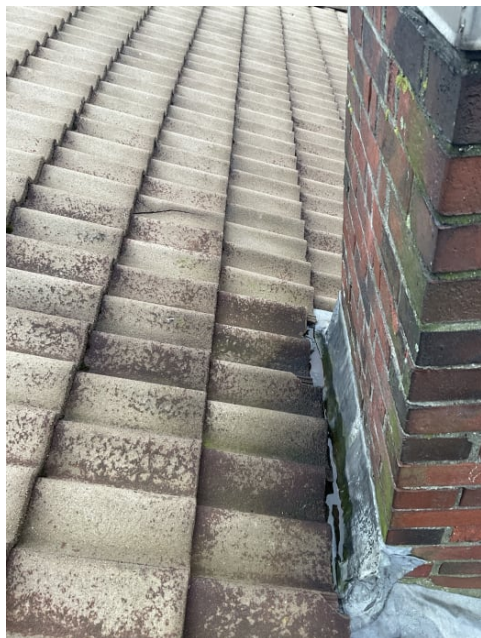
## 6.11 Taktekking

- Det registreres enn sprukket takstein nær pipe over tak.
- Riss/sprekk i bly rundt pipe.
- Det er ikke montert fugletetting under taksteinen

Mose anbefales fjernet, mose tiltrekker fukt

Taktekning må vurderes oppgradert i nær fremtid.

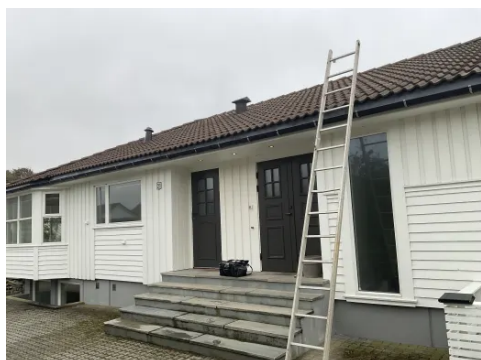
## 6.12 Utstyr på tak

Det gjøres likevel oppmerksom på at det savnes snø-fangere på takflaten over inngangsparti og terrasse Viktig at takkonstruksjonen sikres for nedfall som kan føre til skade.

Snøfanger kan vurderes etableres for god personsikkerhet.

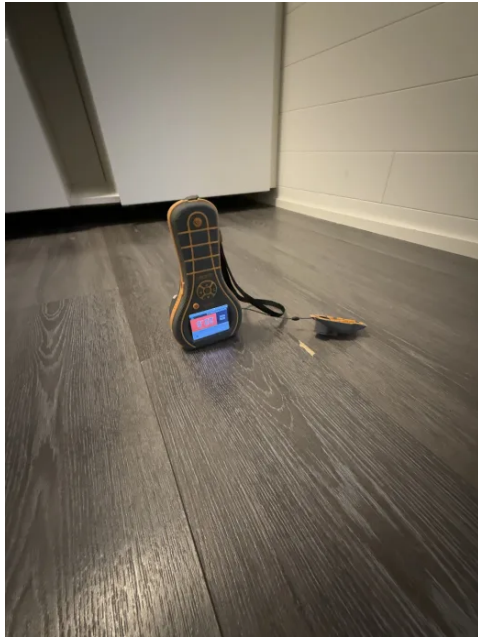
## 6.13 Etasjeskille og gulv på grunn

TG\_3\_Topping svelling og tegn etter tidligere fuktskader i laminat gulv i midten av gulvet på kjøkken, anbefales undersøkt nærmere.

Fuktverdier registrert i berørt område det ble ikke avdekket direkte tegn til lekkasje.

For å avdekke årsak til påviste forhold laminat gulv på kjøkken må det foretas ytterligere undersøkelser av konstruksjonen.

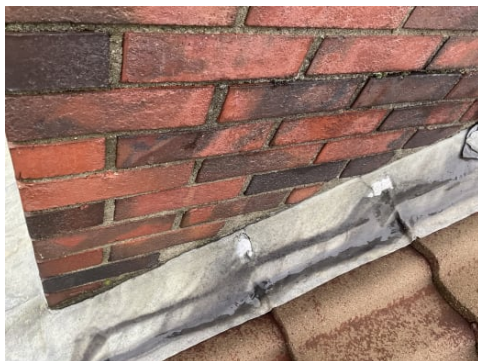
Sprekker i bly

Beslag rundt piper skadet, sprekk i bly rundt pipe over tak.  
Vannsamling i bly bak pipe over tak.  
Mose i fuger mellom murstein pipe over tak.  
Enkelte forbrenningselementer tilknyttet innmat i ovn har løsnet/knekt.  
1.etasje riss/sprekk i plate under vedovn i stue, noe misfarging i himling 1.etasje stue ved vedovn kan skyldes sot eller trekk fra pipe.  
Bly rundt pipe er ubehandlet og vil over tid tørke ut og sprekke.

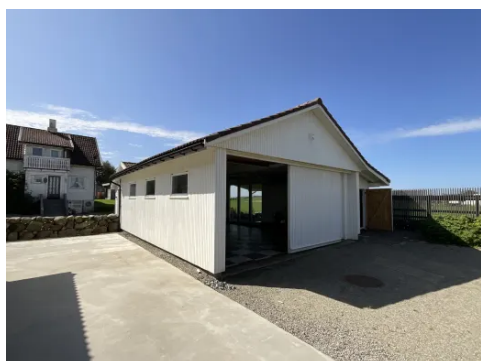
## 6.27 Øvrig: Garasje

| Merknad.<br>Riss/sprekk i støpt gulv, kumme i gulv mangler tildekning -deksel.<br>Påregnelig med slitasje vinduskarmer til lukke vinduer.<br>Rust i beslag/skinner skyve port<br>Noe lite luftning bak kledning, musebånd mangler.<br>Slitt toppbelegg takstein, taknedløp er avsluttet over terreng.<br>Det er ikke etablert inspeksjonsluke til loft.<br>Merknad: det er et avvik ved elektrisk anlegg, der et stikkontakt ikke fungerer, for mer info konferer eier. |
