Njærheimvegen 21, 4365 NÆRBØ

**Kjekk enebolig med godt innhold  
Stor garasje  
Landlige omgivelser.**

| Tilstandsrapport ..... | 65 |

22.08.2025

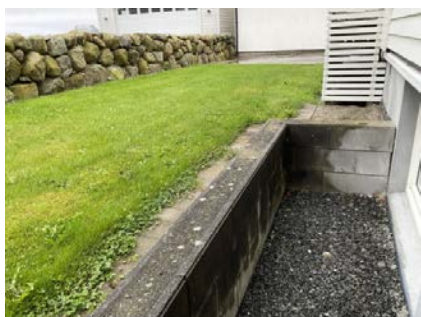
Det registreres mindre skjevhet/ retningsavvik og varierende glipper i mellom steingjerde av naturstein som ikke er unormalt i forstøtningsmuren av den type.

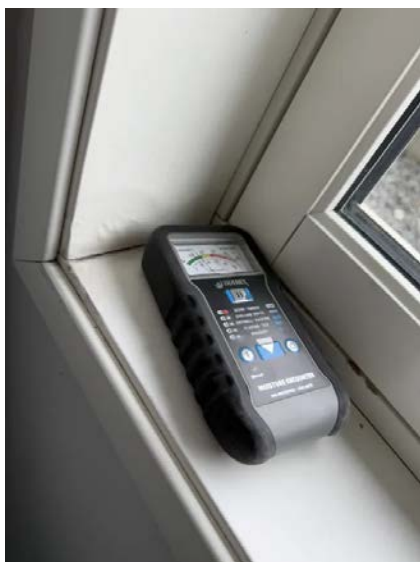
Kjeller dør.

TG:3\_ Fukt påvist i bunn kjellerdør, påregnelig med oppgradering /utskiftning, fuktskade foring vinduskarm i soverom kjeller påregnes skiftet. Estimert kostnad kr. 15.000,-

Fuktskader vindusforing kjeller vindu soverom, det ble ikke registrert fukt i berørt område på befaringsdagen.

Skade i foring kjellervindu må utbedres utbedret.

Utskifting av kjellerdør pga skade må påregnes.

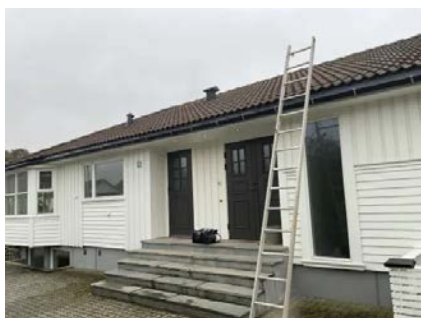
Det gjøres likevel oppmerksom på at det savnes snø-fangere på takflaten over inngangsparti og terrasse Viktig at takkonstruksjonen sikres for nedfall som kan føre til skade.

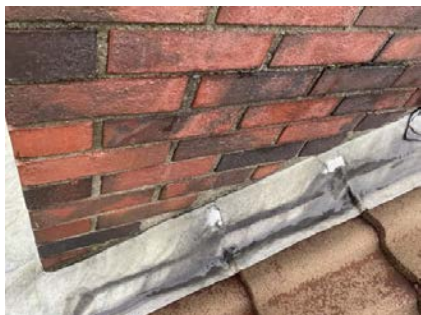
Beslag rundt piper skadet, sprekk i bly rundt pipe over tak.

Bly rundt pipe er ubehandlet og vil over tid tørke ut og sprekke.

Sprekker i bly
