# Tilstandsrapport

📍 Trondheimsveien 189 , 0570 OSLO

# gnr. 83, bnr. 193

Oppdragsnr.: 11838-26052

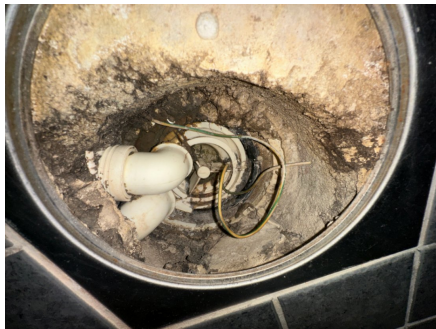
Det er påvist mangelfull/ feil utførelse rundt rørgjennomføringer e.l.  
som gir fare for fukt i konstruksjonen i våtsone.

Sluk i plast, plassert i dusjnisje

Overvåk tilstanden jevnlig. For å få tilstandsgrad 0 eller 1 må tettesjiktet skiftes ut,  
men tidspunktet for når dette er nødvendig er vanskelig å si noe om.  
Det må foretas utbedring for å unngå fuktskader i konstruksjonen.
