# Tilstandsrapport

Enebolig

Skansen 18, 8626 MO I RANA

Befaringsdato: 08.07.2025

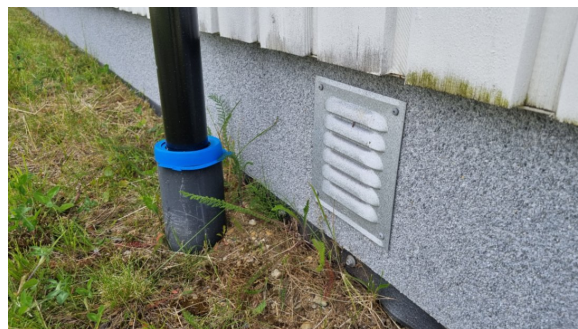
Ytterkledning er moden for overflatebehandling.

Overflatebehandling av ytterkledningen bør påregnes.

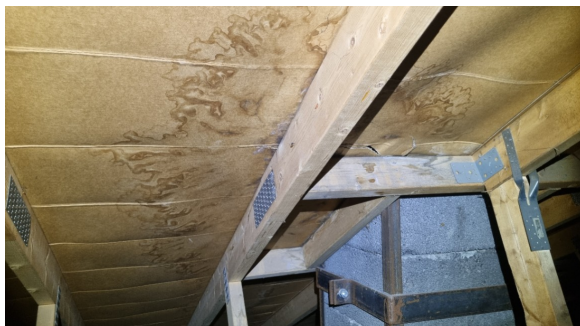
Stedvis noe fuktmerker i brettex, spesielt ved pipen. Det ble fuktmålt her ved befaring, ingen unormale fuktverdier ble registrert.

Fuktmerker og utettheter i undertaket ved pipen. Det ble fuktmålt her ved befaring, ingen unormale fuktverdier ble registrert

Overvåk tilstanden.

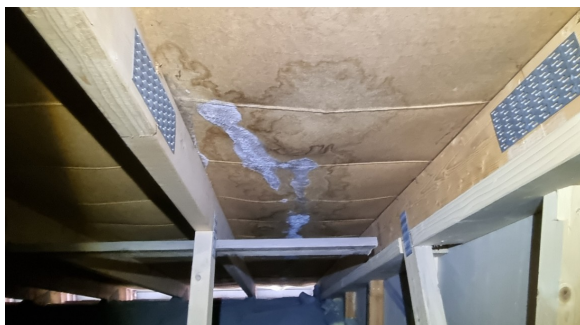
Fuktmerke og hvit soppvekst i deler av undertak. Dette skyldes trolig tidligere lekkasje her.

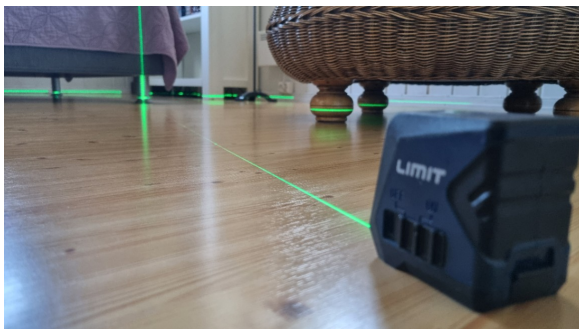
- Målt høydeforskjell på over 20 mm innenfor en lengde på 2 meter. Tilstandsgrad 3 gis med bakgrunn i standardens krav til godkjente måleavvik.
- Målt høydeforskjell på over 30 mm gjennom hele rommet. Tilstandsgrad 3 gis med bakgrunn i standardens krav til godkjente måleavvik.

- Største målte planavvik i 1. etasje ble målt i spisestue. Her var det 31 mm planavvik innenfor en diameter av 2 meter og det samme i hele rommet. På kjøkkenet var det 18 mm planavvik innenfor en diameter av 2 meter og 21 mm i hele rommet. Dette er mer enn hva NS 3600 tillater av toleranseavvik. Øvrige rom hadde mindre planavvik.

- Største målte planavvik i 2. etasje ble målt i soverommet mot nordvest. Her var det 35 mm planavvik innenfor en diameter av 2 meter og det samme i hele rommet. På det største soverommet var det 28 mm planavvik innenfor en diameter av 2 meter og 34 mm i hele rommet. Dette er mer enn hva NS 3600 tillater av toleranseavvik. Øvrige rom hadde mindre planavvik.

- Største målte planavvik i kjelleretasjen ble målt i det innredede garderobe/kontor/hobbyrommet. Her var det 22 mm planavvik innenfor en diameter av 2 meter og 35 mm i hele rommet. Dette er mer enn hva NS 3600 tillater av toleranseavvik. Øvrige rom hadde mindre planavvik.

Bygningsdelen virker å fungere godt med dagens tilstand, og registrert avvik er relativt normalt alder tatt i betraktning. Oppretting av gulv anses av takstmannen ikke som nødvendig (relatert til boligens alder) men ved oppussing kan likevel dette vurderes. TG3 gis med bakgrunn i standardens strenge krav til planavvik/skjevheter.

Måling av planavvik/skjevheter med krysslaser.

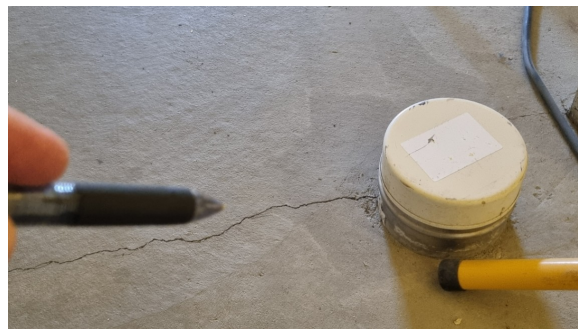
Riss/sprekk i betonggulvet i tilbygget del i kjeller.

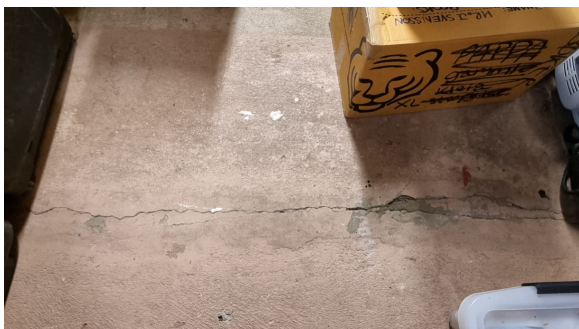
Stedvis riss/sprekker i betonggulvet i opprinnelige del.

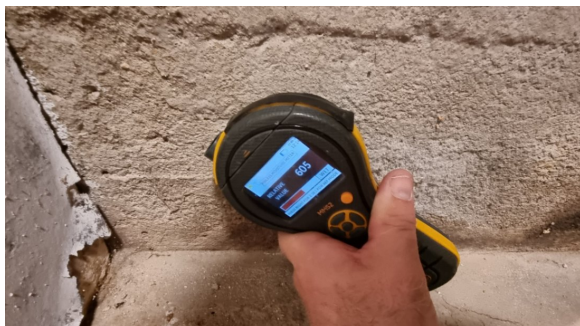
Kjelleren virket ved befaring generelt tørr og fin, og uten nevneverdig "kjellerlukt". Det ble kun registrert noe forhøyede fuktverdier i yttervegg i det uinnredede fyrrommet. Dette er relativt normalt da det ikke er anlagt fuktsperre mot grunnen i den gamle kjelleren relatert til eldre/normal byggeskikk den gang.

Fuktmåling av kjelleryttervegg i fyrrom. Noe forhøyede fuktverdier ble registrert.

Overvåk tilstanden.

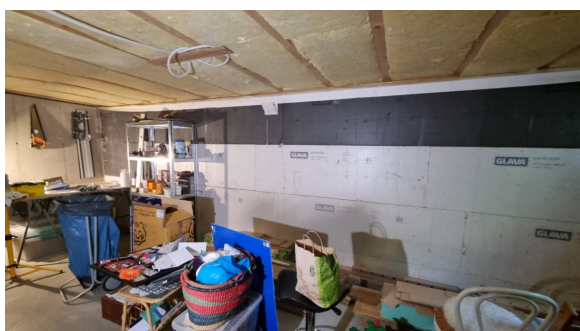
Uinnredet rom under tilbygget del. Her er det lagt opp rør som var tiltenkt et nytt våtrom.

Hvis tilbygget del ikke skal innredes må overflater tildekkes tilfredsstillende.

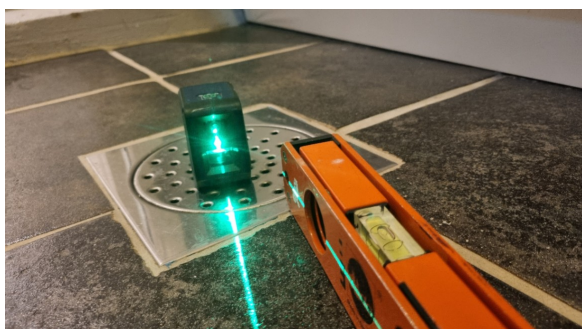
- Det er mulighet for at det kan forekomme vannlekkasje på våtrommet hvor vann ikke vil gå til sluk.
- Det er påvist at høydeforskjell fra topp slukrist til gulv/synlig topp membran ved dørterskel er mindre enn 25 mm.
- Det er påvist avvik i fallforhold til sluk i forhold til krav i forskrift på byggetidspunktet.

Kontroll av fall mot sluk.

For å få tilstandsgrad 0 eller 1 må gulvet bygges om for å få riktig fall mot sluk. Dette vil imidlertid sjelden være økonomisk rasjonelt som et enkeltstående tiltak. Ved en eventuell renovering bør man påse at badet bygges med riktig/tilfredsstillende fall mot sluk.

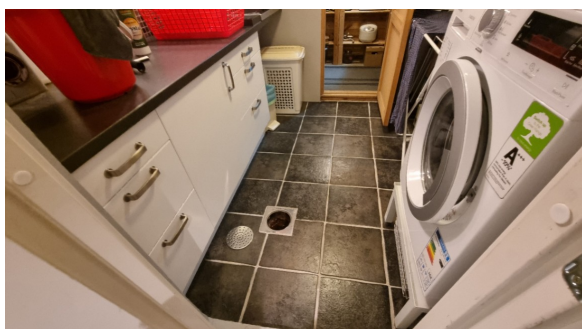
Vaskerom i kjelleretasjen.

- Mekanisk avtrekk og tilluft må etableres.

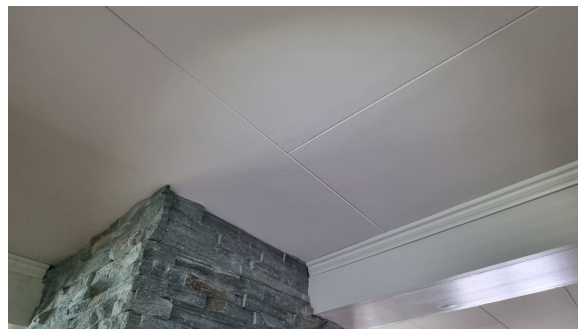
Fuktmerke/fuktsvell i himling ved pipen. Det ble fuktmålt her ved befaring, ingen unormale fuktverdier ble registrert.  
Spør etter større vindu i vegg.

Fuktsvell i himling ved pipen.

Umiddelbare tiltak anses ikke som nødvendig.

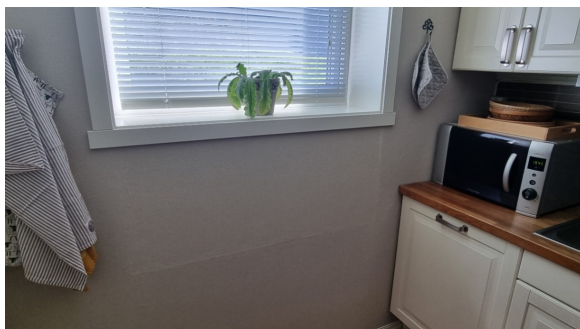
Tegn etter større vindu.

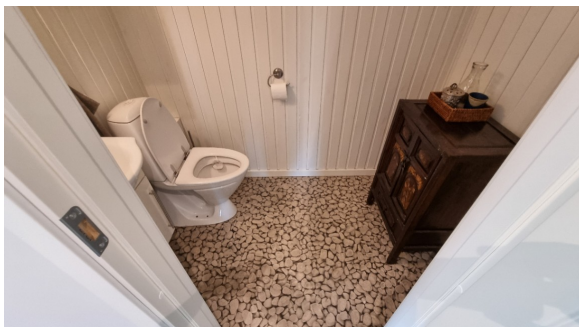
Toalettrom i 2. etasje.

- Det bør etableres tilfredsstillende tilluft til toalettrom, f.eks. luftespalte ved dør e.l.

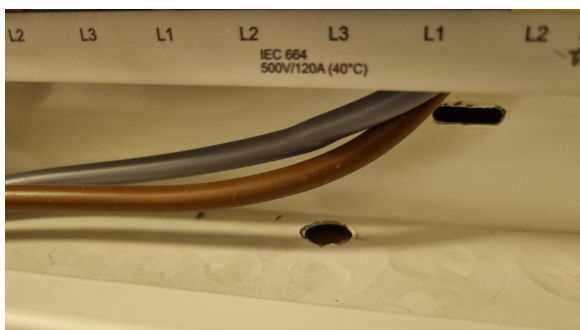
Ved befaring var det utette hull i el-skapet, men det bemerkes at det var pågående arbeider. Hull og kabelinnføringer i el-skap må tettes tilfredsstillende.

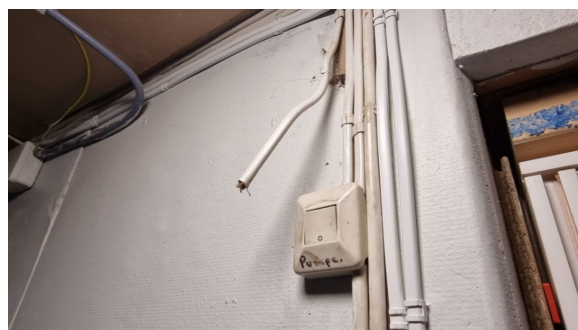
Ved befaring var det en åpen el-kabel i fyrrommet. Hvis denne er utkoblet skal denne fjernes eventuelt sikres tilfredsstillende.

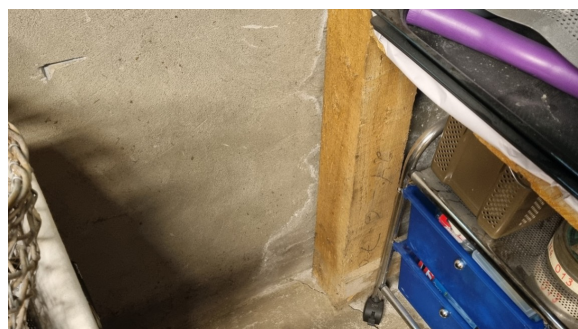
Saltutslag i bod i kjeller.

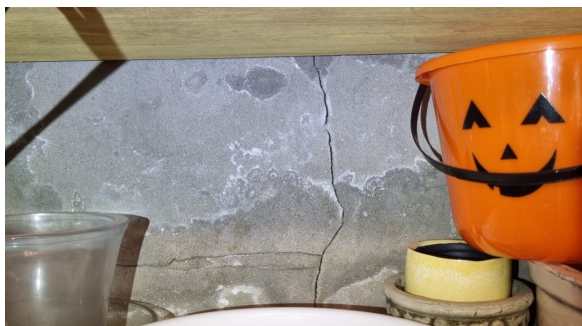
På generelt grunnlag er det usikkerhet på tilstand på grunnmur/yttervegger som er under terreng og er innvendig innkledd.  
Sprekker i yttervegg i bod i kjelleretasjen.

Sprekker i grunnmur/yttervegg i bod i kjeller.

På generelt grunnlag bør sprekker og riss i muren tettes.

Overvåk tilstanden.

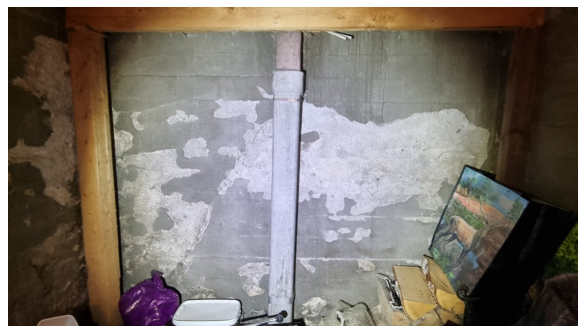
Avskalling i grunnmur/yttervegger i fyrrommet.

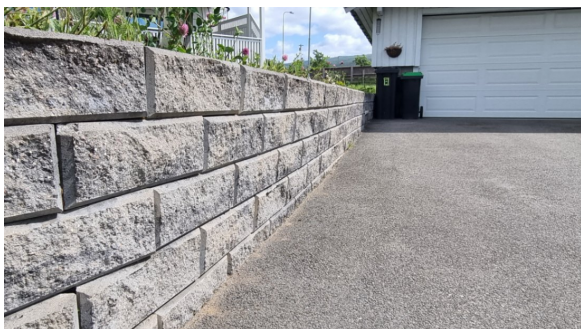
Kontroll av forstøtningsmur.

- Rekkverk/annen sikring på forstøtningsmur må settes opp/utbedres.
