Skansen 18, 8626 MO I RANA

**Påkostet og stor enebolig,  
beliggende på hjørnetomt.  
Dobbelgarasje, lang solgang og  
romslig uinnredet rom i u.etg.**

10.08.2025

# Tilstandsrapport

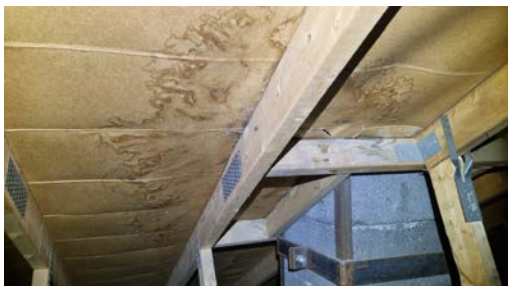
Stedvis noe fuktmerker i brettex, spesielt ved pipen. Det ble fuktmålt her ved befaring, ingen unormale fuktverdier ble registrert.

Fuktmerker og utettheter i undertaket ved pipen. Det ble fuktmålt her ved befaring, ingen unormale fuktverdier ble registrert

Overvåk tilstanden.

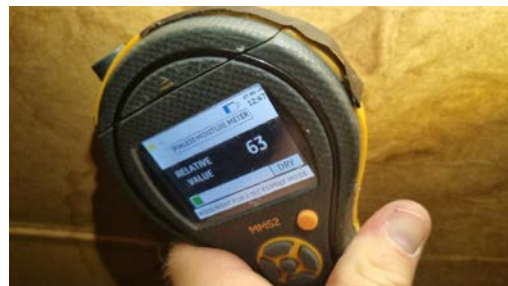
Fuktmåling på kaldloftet, ingen unormale fuktverdier ble registrert.

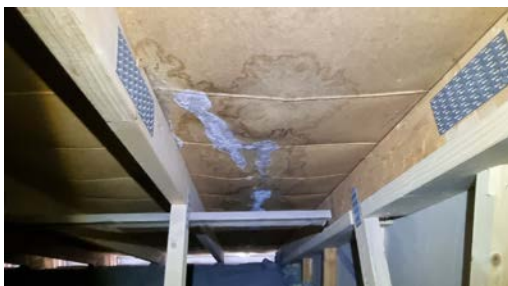
Fuktmerke og hvit soppvekst i deler av undertak. Dette skyldes trolig tidligere lekkasje her.

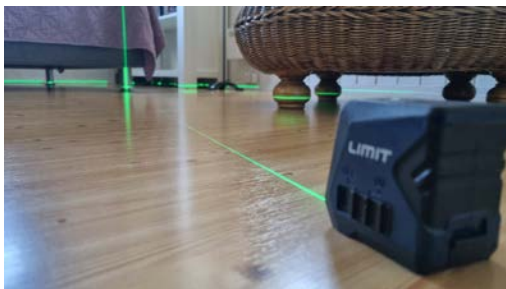
- Målt høydeforskjell på over 20 mm innenfor en lengde på 2 meter. Tilstandsgrad 3 gis med bakgrunn i standardens krav til godkjente måleavvik.
- Målt høydeforskjell på over 30 mm gjennom hele rommet. Tilstandsgrad 3 gis med bakgrunn i standardens krav til godkjente måleavvik.

- Største målte planavvik i 1. etasje ble målt i spisestue. Her var det 31 mm planavvik innenfor en diameter av 2 meter og det samme i hele rommet. På kjøkkenet var det 18 mm planavvik innenfor en diameter av 2 meter og 21 mm i hele rommet. Dette er mer enn hva NS 3600 tillater av tolleranseavvik. Øvrige rom hadde mindre planavvik.

- Største målte planavvik i 2. etasje ble målt i soverommet mot nordvest. Her var det 35 mm planavvik innenfor en diameter av 2 meter og det samme i hele rommet. På det største soverommet var det 28 mm planavvik innenfor en diameter av 2 meter og 34 mm i hele rommet. Dette er mer enn hva NS 3600 tillater av tolleranseavvik. Øvrige rom hadde mindre planavvik.

- Største målte planavvik i kjelleretasjen ble målt i det innredede garderobe/kontor/hobbyrommet. Her var det 22 mm planavvik innenfor en diameter av 2 meter og 35 mm i hele rommet. Dette er mer enn hva NS 3600 tillater av tolleranseavvik. Øvrige rom hadde mindre planavvik.

Bygningsdelen virker å fungere godt med dagens tilstand, og registrert avvik er relativt normalt alder tatt i betraktning. Oppretting av gulv anses av takstmannen ikke som nødvendig (relatert til boligens alder) men ved oppussing kan likevel dette vurderes. TG3 gis med bakgrunn i standardens strenge krav til planavvik/skjevheter.

Måling av planavvik/skjevheter med krysslaser.

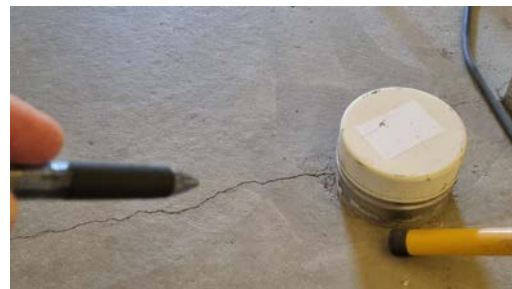
Riss/sprekk i betonggulvet i tilbygget del i kjeller.

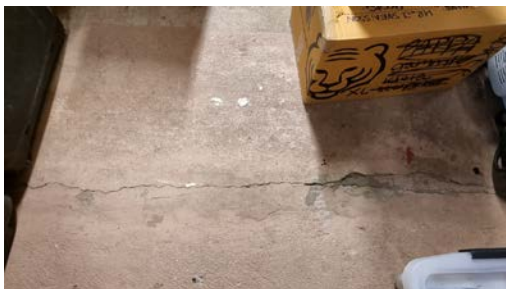
Stedvis riss/sprekker i betonggulvet i opprinnelige del.

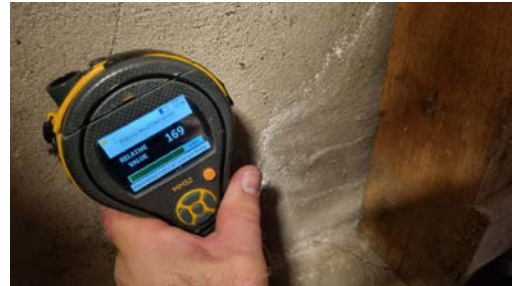
Fuktmåling direkte på betongyttervegg på flere steder. Ingen unormale fuktverdier ble registrert,

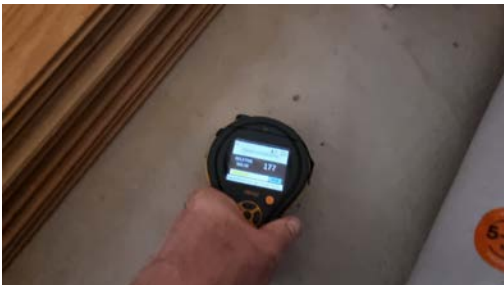
Fuktmåling i gulv i den tilbygde delen. Ingen unormale fuktverdier ble registrert.

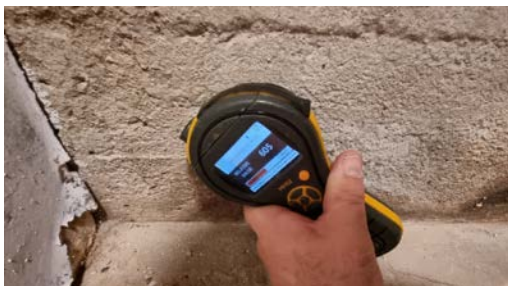
Kjelleren virket ved befaring generelt tørr og fin, og uten nevneverdig "kjellerlukt". Det ble kun registrert noe forhøyede fuktverdier i yttervegg i det uinnredede fyrrommet. Dette er relativt normalt da det ikke er anlagt fuktsperre mot grunnen i den gamle kjelleren relatert til eldre/normal byggeskikk den gang.

Fuktmåling av kjelleryttervegg i fyrrom. Noe forhøyede fuktverdier ble registrert.

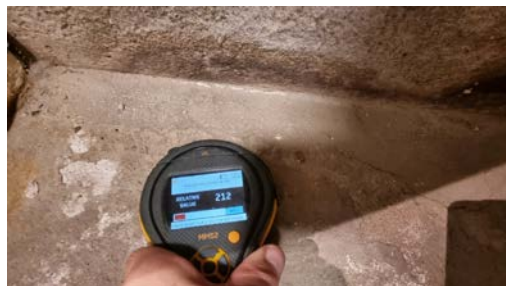
Fuktmåling av kjellergulv i fyrrom. Ingen unormale fuktverdier ble registrert.

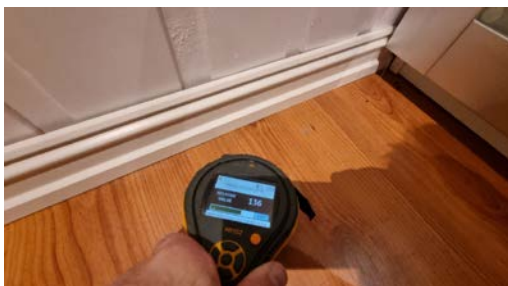
Fuktmåling på gulv/tilfarergulv i det innredede garderoberommet. Ingen unormale fuktverdier ble registrert.

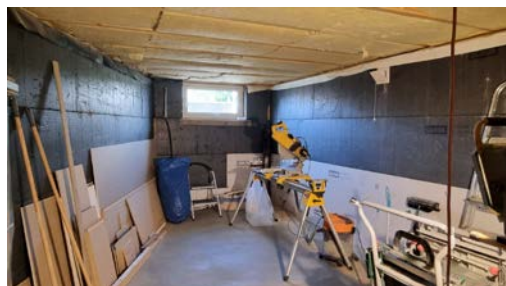
Synlig isopor i den uinnredede kjellerdelen.

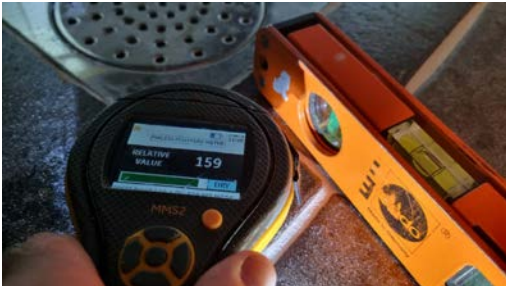
Fuktmåling og kontroll av fall mot sluk.

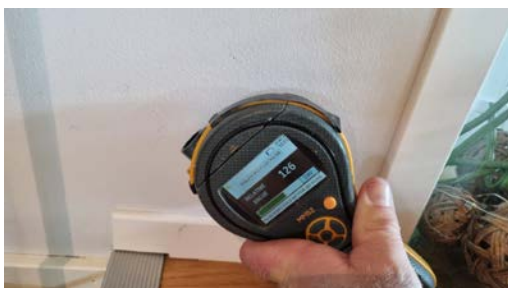
Fuktmåling foretatt i vegg fra tilstøtende rom, her vist fra tv-stue/spisestue.

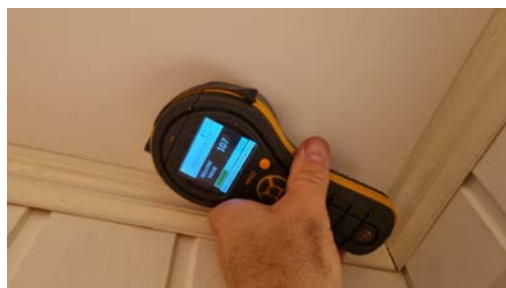
Fuktmåling foretatt i himling i kjelleretasjen under baderommet.

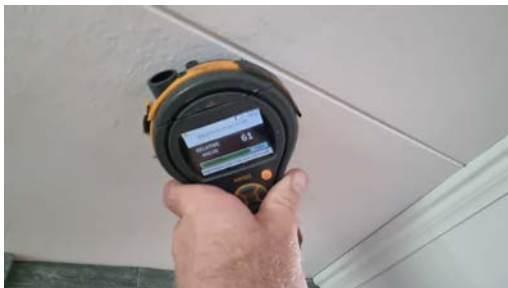
Fuktmåling i himling

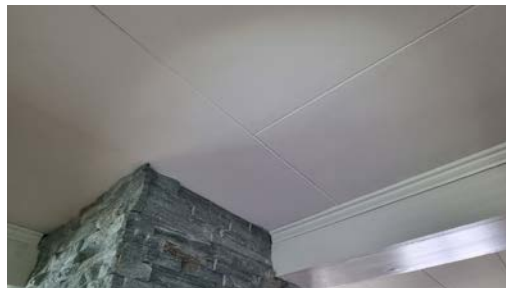
Fuktmerke/fuktsvell i himling ved pipen. Det ble fuktmålt her ved befaring, ingen unormale fuktverdier ble registrert.  
Spor etter større vindu i vegg.

Fuktsvell i himling ved pipen.

Umiddelbare tiltak anses ikke som nødvendig.

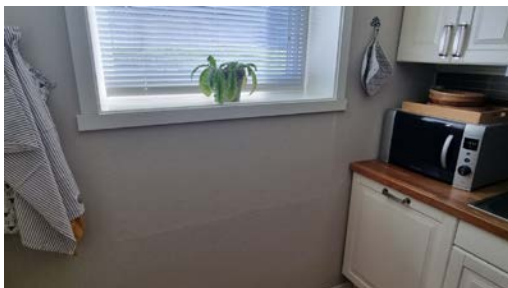
Tegn etter større vindu.

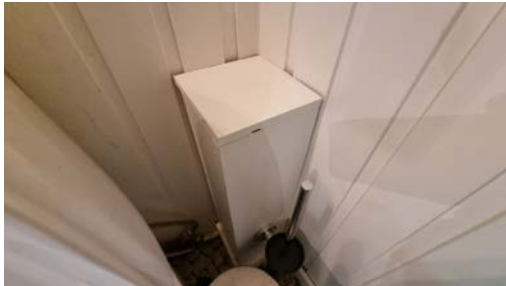
Lufting av kloakken i toalettrommet i 2. etasje.

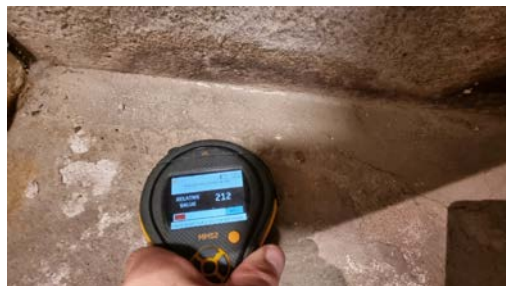
Fuktmåling i kjeller.

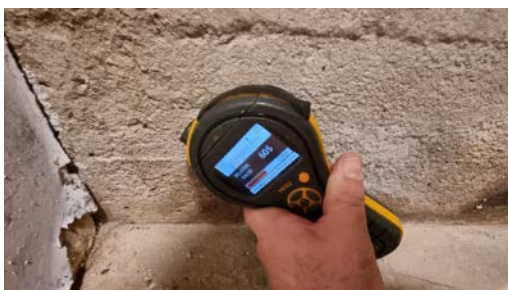
Fuktmåling i kjeller.

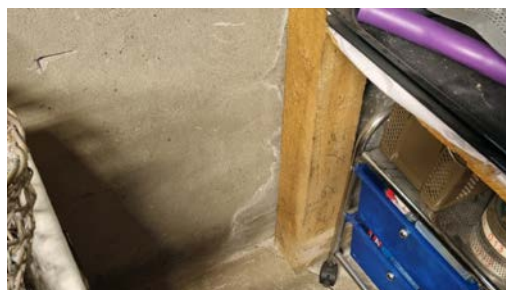
Saltutslag i bod i kjeller.

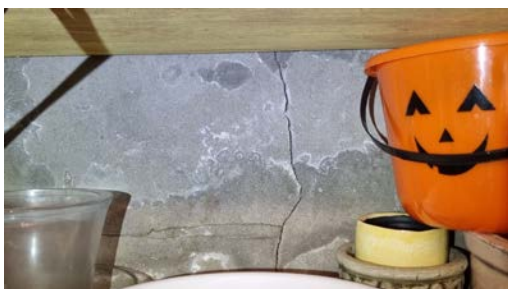
Selger informerer om følgende: Dette er sprekker innvendig i yttervegg. LMU utførte tetting av utvendige sprekker, slamming av mur, isolering med xps-50 og grunnmursplast m/topplatt i forbindelse med legging av drenering i 2014.

Sprekker i grunnmur/yttervegg i bod i kjeller.

På generelt grunnlag bør sprekker og riss i muren tettes.

Overvåk tilstanden.

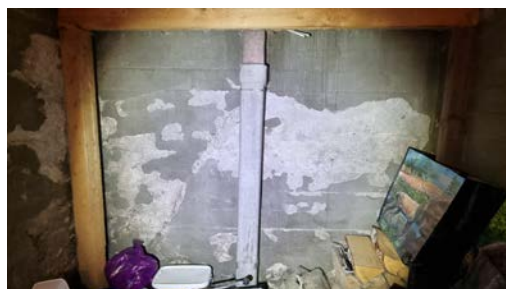
Avskalling i grunnmur/yttervegger i fyrrommet.
