# Tilstandsrapport

Tomannsbolig

Sagveien 38 D (s.nr. 10), 3320 VESTFOSEN

Befaringsdato: 05.05.2025

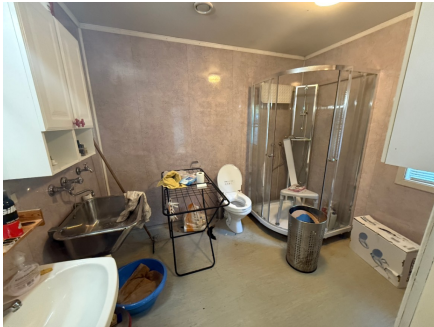
## 1. ETASJE > BAD/VASKEROM

### TG 1 Tilliggende konstruksjoner våtrom

Hulltaking er foretatt uten å påvise unormale forhold. Hulltaking er foretatt ved/i Gang. Det ble ikke indikert fukt ved fuktsøk med Protimeter MMS3 med pigger.
