# Tilstandsrapport - NS 3600

## Ansgar Sørli's vei 32

### 0576 Oslo

**Rapport kode: 363475**

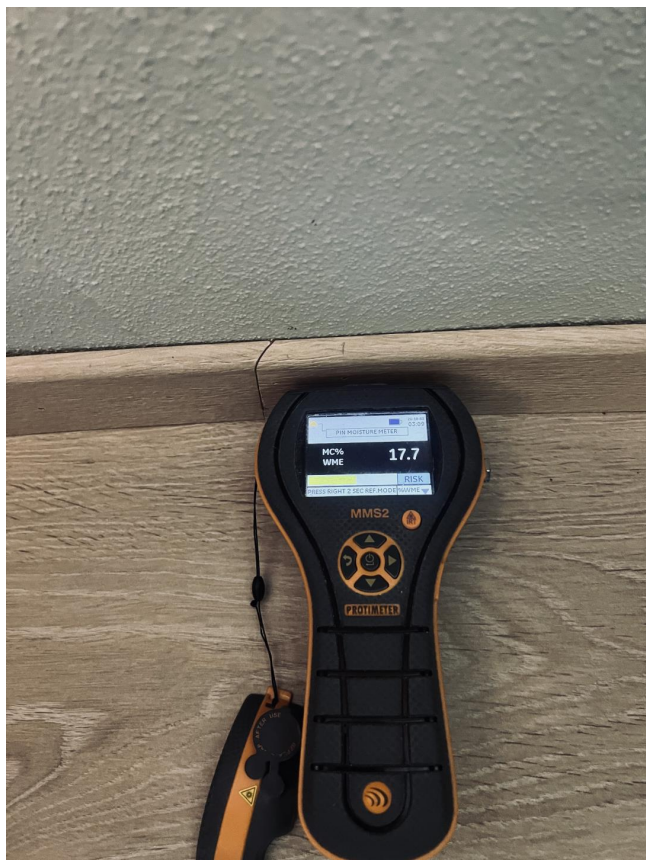
Avvik 1 gjelder registrert fukt kjeller.

Det ble da registrert noe forhøyede fuktverdier på tilfeldig valgte steder på grunnmur, og på gulv.

De registrerte avvik tyder på at dreneringen ikke er fungerende.

Selv om de registrerte avvik ikke er veldig høye, skal dette skal i følge instruks vurderes til TG-3 i rapporten.

Antydning til forhøyede fuktverdier i kjeller.

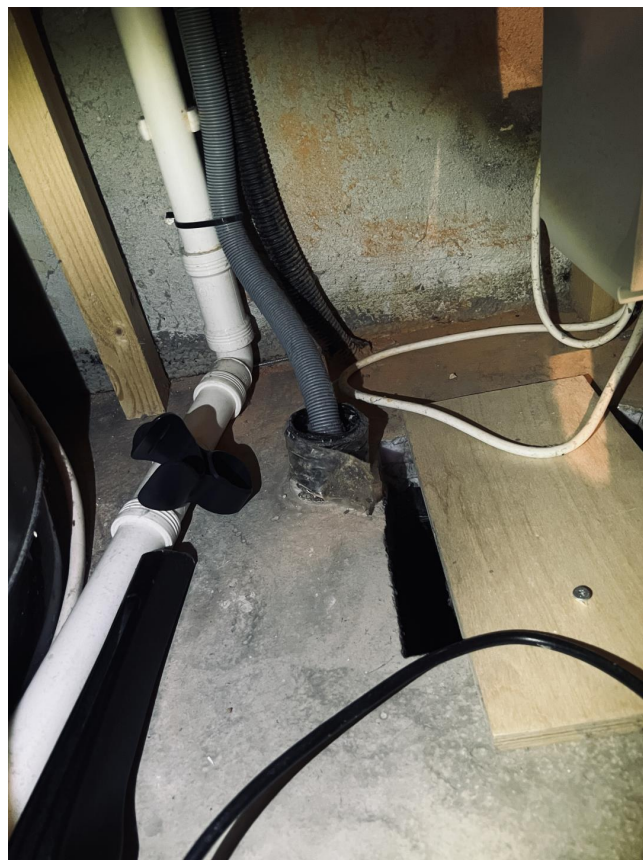
Overvannskum med pumpe, plassert i bod.

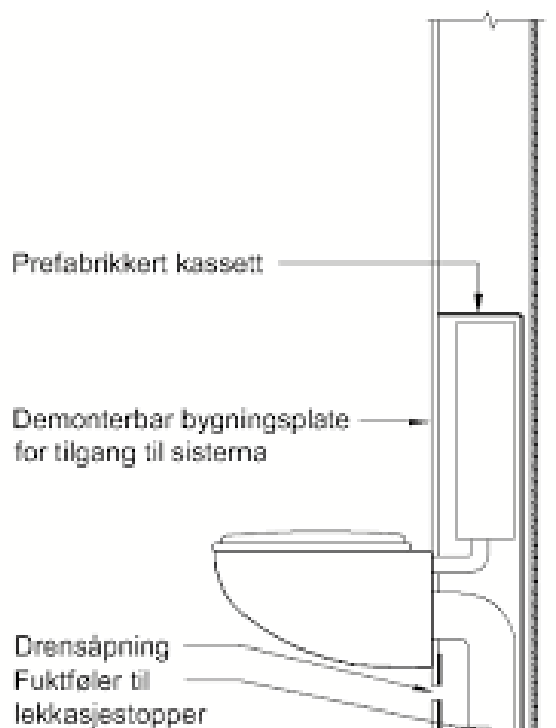
Prinsippet er at lekkasjevann fra vann-installasjoner, i dette tilfellet klosett-sisternen, skal synliggjøres ved en evt. lekkasje.

Konsekvens: Ved en evt. lekkasje fra klosettsisternen er det da ikke sikkert at vannet blir avstengt.

Vannlekkasjer kan da føre til bygningskade.

Preakseptert løsning for montering av innbygget sisterner i rom uten sluk.

Nærmere kontroll anbefales. Hvis det ikke er montert automatisk vannstopper ved klosettet, anbefales det at dette ettermonteres.

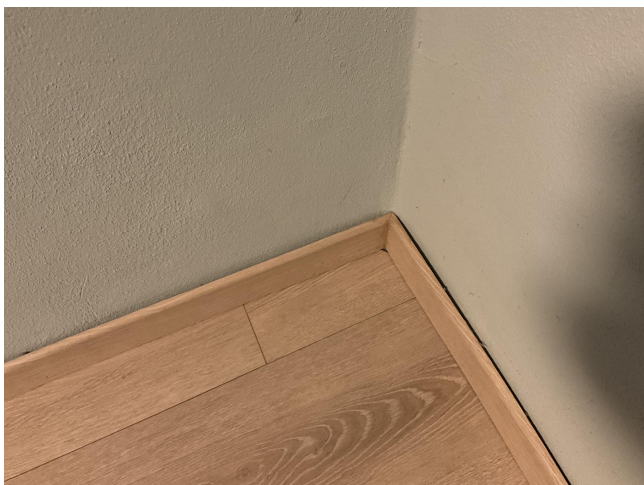
Det er noe glipper mellom vegg og lister i kjeller.

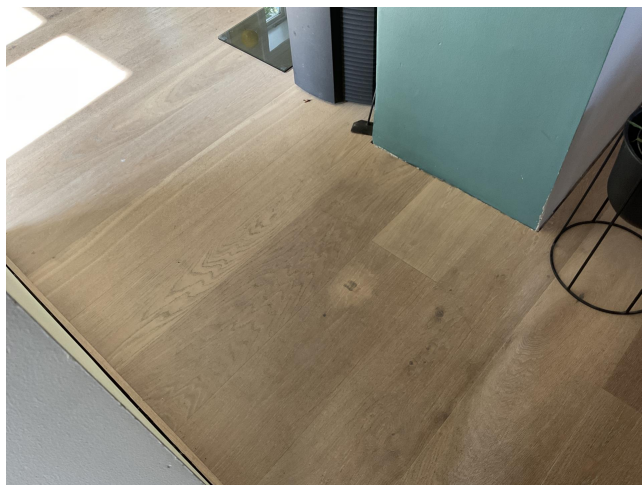
Svikt /gyng registrert i gulv i 1. etg.

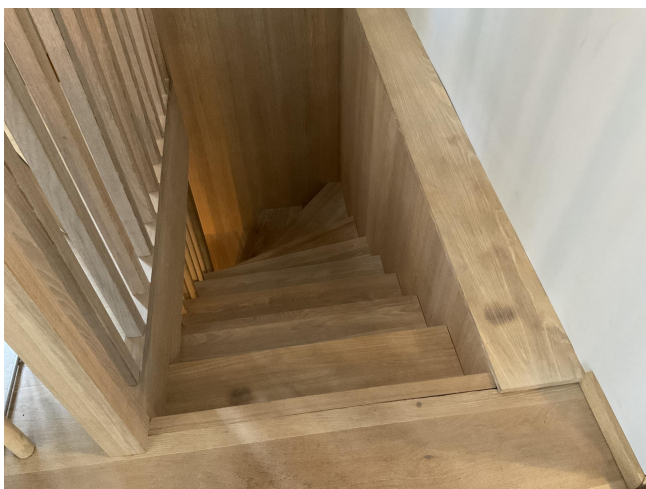
I tillegg er det ikke montert håndløpere på vegger i trappeløp, eller rekkverk/fallsikring i øvre del av trappen.

Konsekvens: Krav til håndløper og fallsikring skal ivareta sikkerhetsforhold. Disse avvikene kan da være en sikkerhetsrisiko.

Manglende håndløper og fallsikring.

Dette estimatet forutsetter at håndløpere/rekkverksløsning finnes.

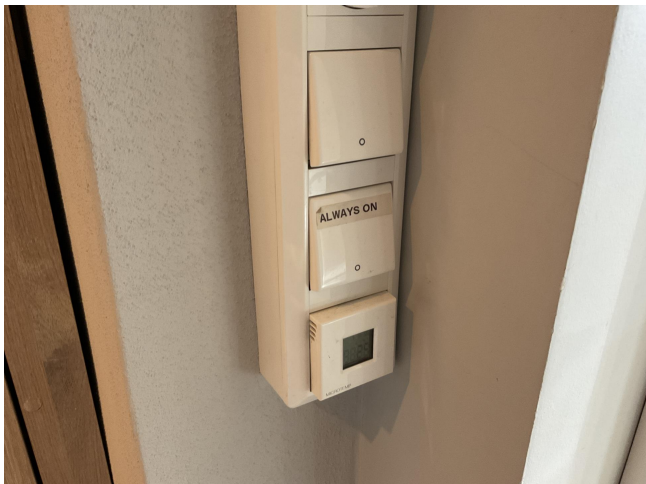
Bryter for avtrekksventil i bads i kjeller må alltid stå på.
