Tilstandsrapport

Fritidsbolig

Skarpnesveien 194 , 6570 SMØLA

Befaringsdato: 15.04.2026

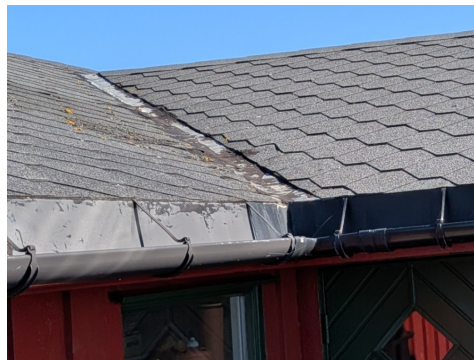
! TG 3 Takteking

- Det er påvist skader eller avvik på selve taktekingen.
- Mer enn halvparten av forventet brukstid er passert på taktekingen.

Det er gjort observasjoner som tilsier at det kan være uttetheter i gradrenne over inngangsparti mot nord.

Ved manglende utbedring er det økt risiko for vanninntrenging og fuktskader i takkonstruksjonen, noe som kan medføre kostbare reparasjoner på sikt.

Det bør gjennomføres en grundigere undersøkelse av taktekingen, spesielt i området rundt gradrennen over inngangspartiet mot nord, for å avdekke eventuelle uttetheter.

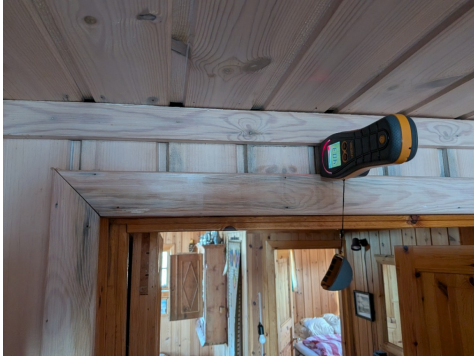
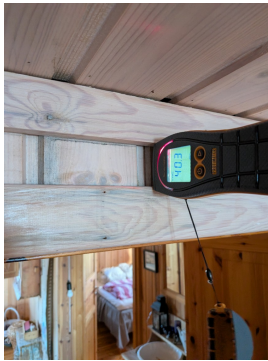
! TG 3 Takkonstruksjon/Loft

- Det er påvist fuktskjolder/skader i takkonstruksjonen.

Fuktskjolder over dør i gang. Det ble gjort stikkmålinger og det ble målt forhøyede fuktverdier i treverket.

Dersom årsaken ikke utbedres, kan det føre til videre fuktskader, råteutvikling og redusert bæreevne i takkonstruksjonen.

Det bør gjennomføres ytterligere undersøkelser for å avdekke årsaken til fuktskjoldene og de forhøyede fuktverdiene i treverket.

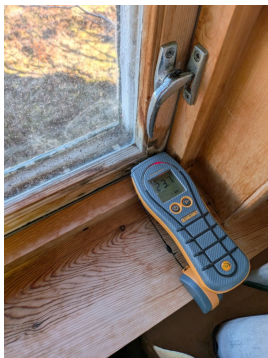
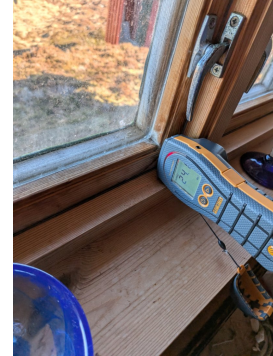
TG 2 Vinduer

- Trevirket i vinduene har stedvis høyt fuktnivå.

Det er enkelte vinduer som har begynnende råteskader.

Vedvarende høyt fuktnivå kan føre til råte, redusert levetid og behov for utskifting av vinduene.

- Det må påregnes noe vedlikehold og at enkelte vinduer må skiftes ut.

Det bør iverksettes tiltak for å redusere fuktnivået i trevirket, samt undersøke årsaken til fuktproblemet.

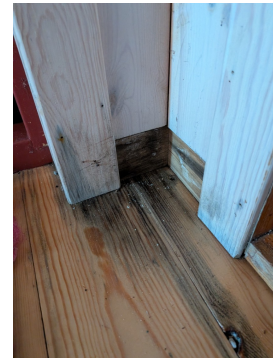
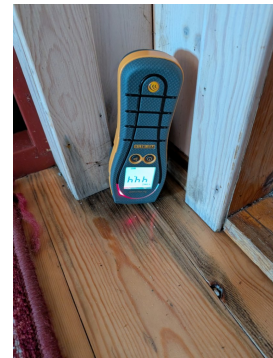
TG 2 Dører

Det er registrert forhøyede fuktverdier rundt ytterdør mot nord.

Uavklart fuktproblematikk kan føre til skader på bygningskonstruksjonen og økt risiko for råte og mugg, dersom tiltak ikke iverksettes.

Det må gjennomføres nærmere undersøkelser for å avdekke årsaken til de forhøyede fuktverdiene rundt ytterdøren mot nord.

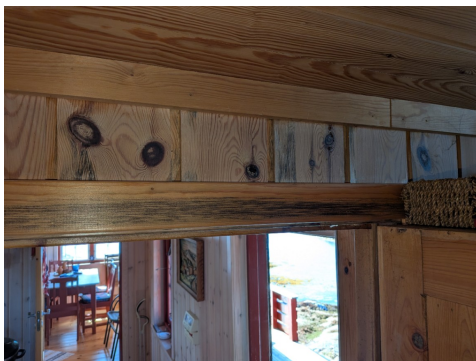
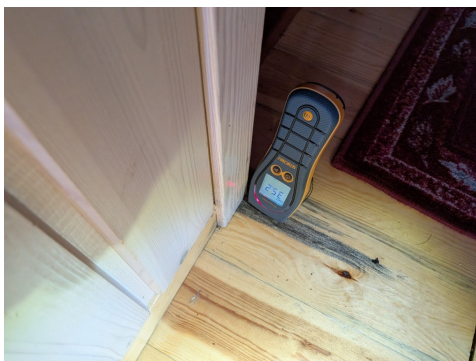
TG 2 Overflater

- Det er påvist fuktskader på overflater.

Påvist fuktskader i gulv og vegg i samme område som omtalt i punkt om "Takkonstruksjon/loft", og bør sees i sammenheng.

Fuktskadet gulv og vegg bør undersøkes nærmere og utbedres for å hindre videre skadeutvikling og redusere risiko for råte, sopp og dårlig inneklima. Skadene bør sees i sammenheng med forholdene beskrevet under "Takkonstruksjon/loft", da årsakene kan være relatert.

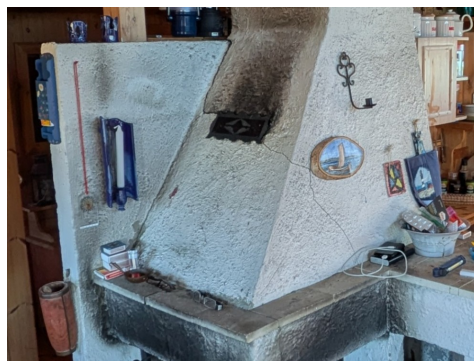
TG 3 Pipe og ildsted

- Peisovnen har sprekker.

Peisovnen med sprekker bør skiftes ut for å unngå økt brannfare og redusert sikkerhet ved bruk. Sprekker i ovnen kan føre til at varme og røyk slipper ut til omkringliggende konstruksjoner, noe som øker risikoen for brann.

- Ovn må repareres /skiftes.

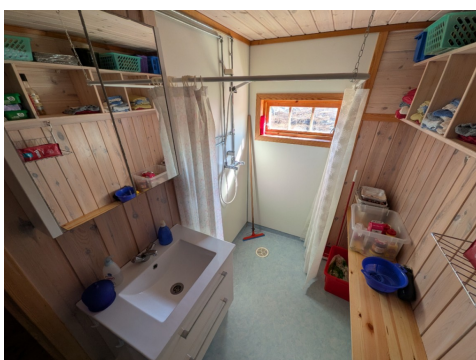
TG 2 Vaskerom m/dusj

Tettesjikt på gulv har brukt opp mer enn halvparten av forventet levetid. Baderomsplater er noe ufagmessig montert.

Tettesjiktet på gulvet bør følges opp jevnlig, da eldre belegg kan bli porøse og sprekke opp, noe som kan føre til tap av vann tetthet og risiko for fuktskader i underliggende konstruksjoner.

Baderomsplatene bør ettersees og eventuelt utbedres med bunnlist, da eksponerte plateender kan trekke til seg fukt og forårsake svelling eller skade på platene, med økt fare for vanninntrenging og følgeskader.
