# Tilstandsrapport - NS 3600:2018

## Myra terrasse 97D

4848 Arendal

Gnr: 37 Bnr: 178 Snr: 23

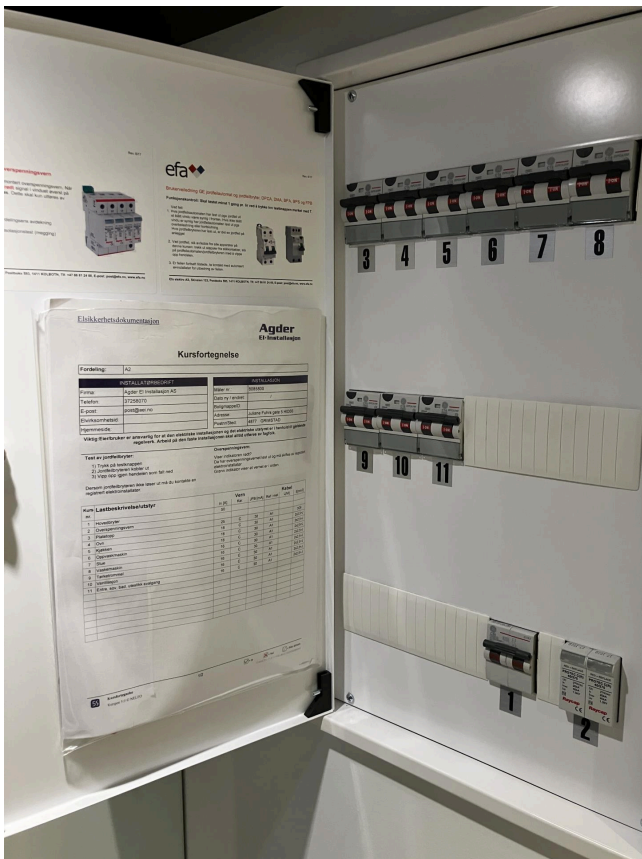
Sikringskap montert i boden på vegg syd ende vest.  
Hovedsikring 40 ampere, 15 kurser.

Sikringskapp.

NR	Sjekkpunkt	Svar	Kommentar
11	Ved uisolerte ledninger/koblinger som man kan komme i berøring med. Er kabelinnføringer og hull utette?	Nei	
12	Foreta en vurdering basert på den visuelle kontrollen som er utført, anleggets alder, anleggets allmenne tilstand og fare for liv og helse. Bør det elektriske anlegget ha en utvidet el-kontroll? Dersom ja, noter det i rapporten.	Ja	Anbefaler en kontroll av EL. anlegget hvert 5 år.
