# Tilstandsrapport

Rekkehus

Kløfterhagen 37 E, 1067 OSLO

Befaringsdato: 06.06.2025

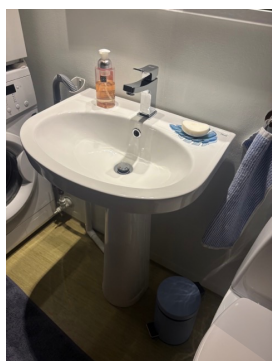
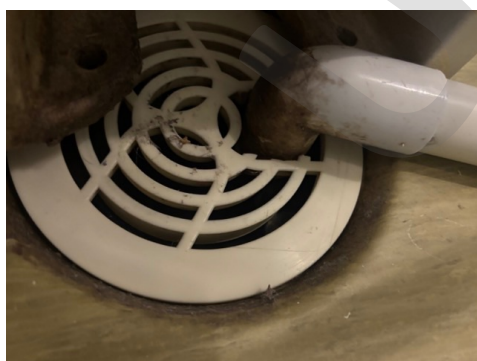
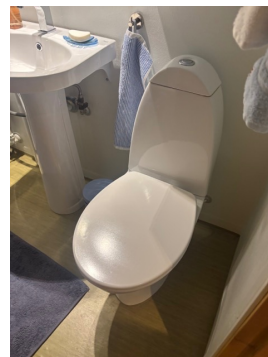
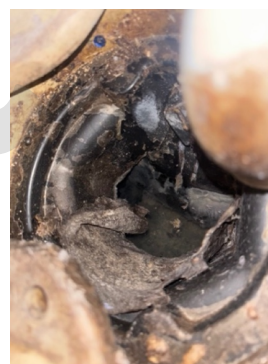
## 1. ETASJE > VASKEROM /WC

Med bakgrunn i at våtrommet og sluk er av eldre dato, må våtrommet påregnes oppgradert i tiden som kommer, dette med bakgrunn i at bad/sluk og evt membranløsninger har oversteget antatt levetid, samt erfaringsmessig er mere utsatt for lekkasjer i overganger.

- Manglende oppgradering av våtrommet medfører høy risiko for at konstruksjonene ikke vil tåle vanlig bruk av vann eller lekkasjer. Dette kan føre til fuktskader på tilstøtende konstruksjoner.

Våtrommet er av eldre dato, spesielt gjelder dette sluket. Våtrommet må følgelig påregnes fullt oppgradert i tiden som kommer.

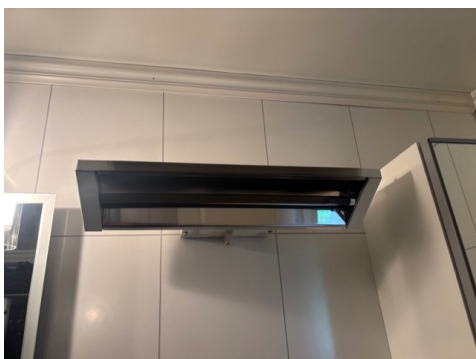
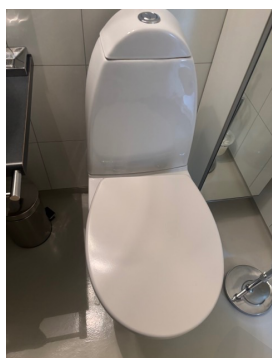
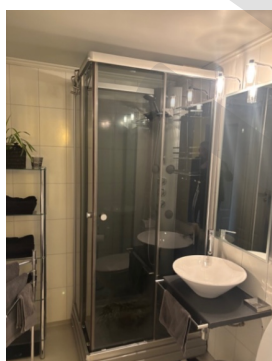
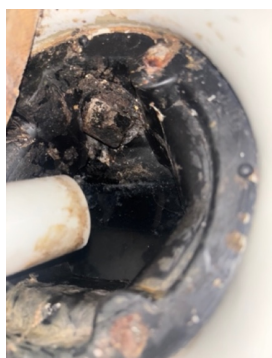
## 2. ETASJE > BAD

Med bakgrunn i at våtrommet og sluk er av eldre dato, må våtrommet påregnes oppgradert i tiden som kommer, dette med bakgrunn i at bad/sluk og evt membranløsninger har oversteget antatt levetid, samt erfaringsmessig er mere utsatt for lekkasjer i overganger.

- Manglende oppgradering av våtrommet medfører høy risiko for at konstruksjonene ikke vil tåle vanlig bruk av vann eller lekkasjer. Selv om det er dusjkabinett, er det fortsatt en betydelig risiko for at våtrommets konstruksjoner ikke tåler lekkasjer. Dette kan føre til fuktskader på tilstøtende konstruksjoner.

Våtrommet er av eldre dato, spesielt gjelder dette sluket. Våtrommet må følgelig påregnes fullt oppgradert i tiden som kommer.
