# Tilstandsrapport

Rekkehus

Kløfterhagen 37 E, 1067 OSLO

Befaringsdato: 06.06.2025

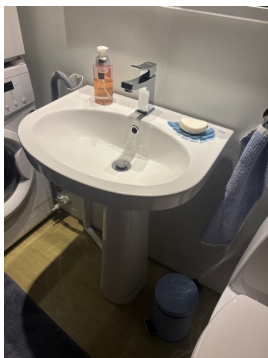
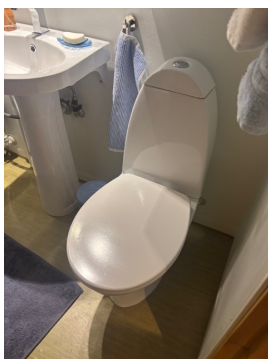
## Vurdering av avvik:

Med bakgrunn i at våtrommet og sluk er av eldre dato, må våtrommet påregnes oppgradert i tiden som kommer, dette med bakgrunn i at bad/sluk og evt membranløsninger har oversteget antatt levetid, samt erfaringsmessig er mere utsatt for lekkasjer i overganger.

- Manglende oppgradering av våtrommet medfører høy risiko for at konstruksjonene ikke vil tåle vanlig bruk av vann eller lekkasjer. Dette kan føre til fuktskader på tilstøtende konstruksjoner.

Våtrommet er av eldre dato, spesielt gjelder dette sluket. Våtrommet må følgelig påregnes fullt oppgradert i tiden som kommer.

**Kostnadsestimat: 100 000 - 300 000**

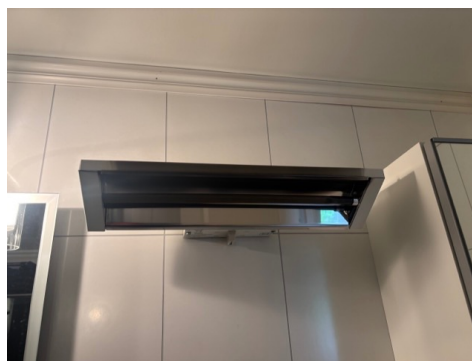
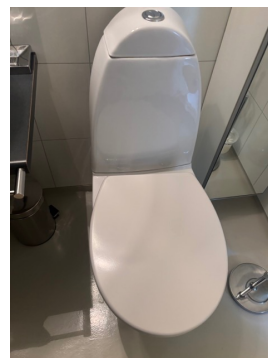
## Vurdering av avvik:

Med bakgrunn i at våtrommet og sluk er av eldre dato, må våtrommet påregnes oppgradert i tiden som kommer, dette med bakgrunn i at bad/sluk og evt membranløsninger har oversteget antatt levetid, samt erfaringsmessig er mere utsatt for lekkasjer i overganger.

- Manglende oppgradering av våtrommet medfører høy risiko for at konstruksjonene ikke vil tåle vanlig bruk av vann eller lekkasjer. Selv om det er dusjkabinett, er det fortsatt en betydelig risiko for at våtrommets konstruksjoner ikke tåler lekkasjer. Dette kan føre til fuktskader på tilstøtende konstruksjoner.

Våtrommet er av eldre dato, spesielt gjelder dette sluket. Våtrommet må følgelig påregnes fullt oppgradert i tiden som kommer.

**Kostnadsestimat: 100 000 - 300 000**
