Tilstandsrapport

Selveierleilighet

Østre Norderhovskogen 1 A, 2340 LØTEN

Rapportdato: 12.08.2024

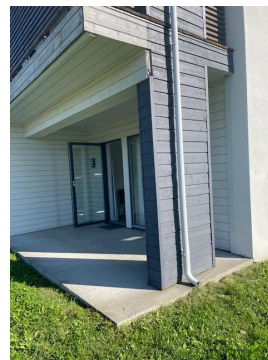
Balkonger, terrasser og rom under balkonger

Overbygget terrasseplattning mot sydvest med ovenforliggende terrasse. Gulv som støpt plate på mark. Adkomst fra stue/kjøkken og terreng.

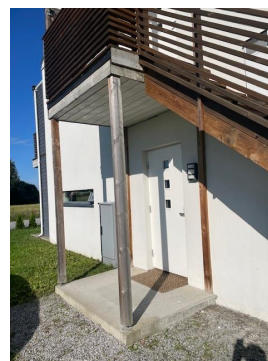
Utvendige trapper

Overbygget inngangsparti mot syd med overforliggende inngangsparti. Gulv som støpt plate på mark. Adkomst fra entrè og terreng.

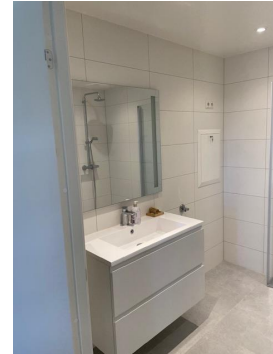
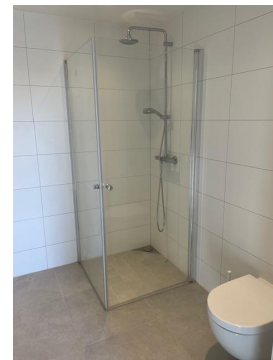
Baderom med utførelse fra byggeåret. Gulv og vegger med fliser, mykfuger i overganger. Himlinger med slette plater med downlights. Elektrisk gulvvarme. Installasjoner med servant i innredning, vegghengt WC og dusjhjørne med glassdører. Opplegg for vaskemaskin. Mekanisk avtrekk i himling, tilluftsspalte ved dørterskel. Baderommet fremstår som oppført etter byggeforskrifter fra TEK10. Det foreligger ingen dokumentasjon for utførelsen.

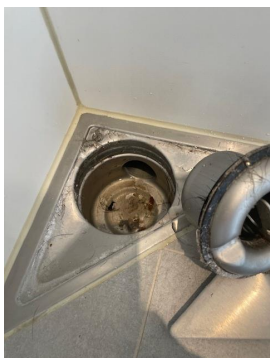
Synlig stålsluk med membran/mansjett. Ukjent fuktsikring under fliser, evt fuktsikring kan være utført med smøremembran eller banemembran.

Dokumentasjon for utførelse og uavhengig kontroll bør fremlegges.

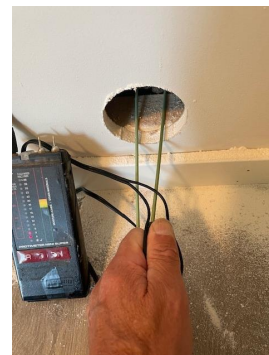
! TG 1 Tilliggende konstruksjoner våtrom

Hulltaking foretatt på soverom mot dusjsone. Ingen tegn til fuktproblematikk ved veggkonstruksjonen.

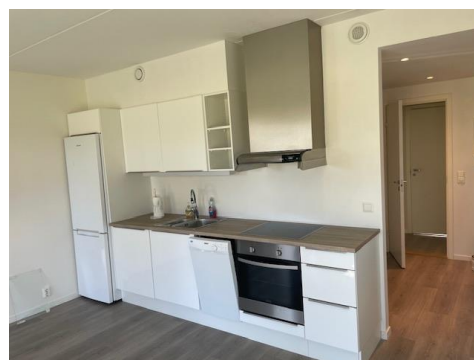
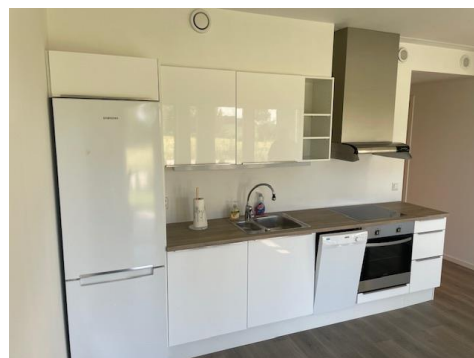
! TG 1 Overflater og innredning

Innredning med slette fronter i høyglans og laminerte skrog. Laminerte benkeplater. Veggflater over kjøkkenbenk med malte plater, overgang med mykfuge. Oppvaskkum i metall. Integrerte hvitevarer med induksjonstopp og stekeovn. Opplegg for 45 cm bred oppvaskmaskin. Ventilator over koketopp med tidsur. Kjøkken med komfyrvakt. Kjøkken tilrettelagt for vannstoppventil, opplyst at vannstoppventil vil bli tilkoblet før salg.

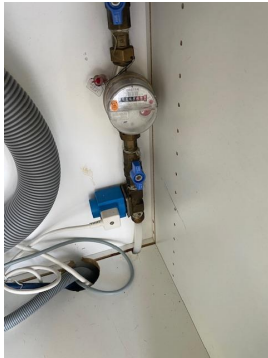
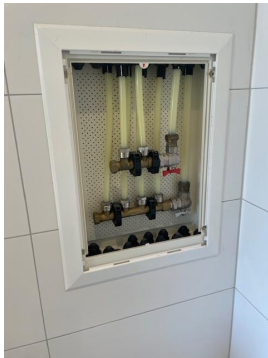
! TG 1 Vannledninger

Inntak med PEX, stoppekran, vannmåler i kjøkkenbenk. I all hovedsak PEX-rør samt noe Cu-rør og åpne koblinger. Frostsikker utekran, ikke funksjonstestet. Fordelerskap plassert på bad, med etablert overløp til gulv med sluk. Funksjon og tilstand må vurderes av fagmann.

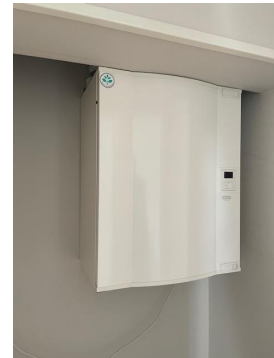
! TG 1 Ventilasjon

Balansert ventilasjonssystem Anlegg fra Villavent med gjenvinner, aggregat montert i gang. Funksjon og tilstand må vurderes av fagmann.

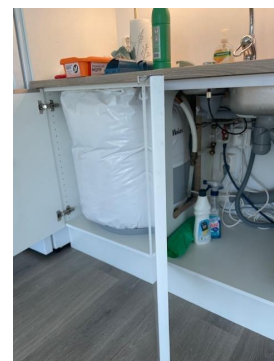
! TG 1 Varmtvannstank

Bereider plassert i kjøkkenbenk. Bereider fremstår med volum ca 120 liter, vanntilkoblet med Cu-rør. Strømtilkoblet til sikkerhetsbryter. Opplyst at vannstoppventil tilkobles før salg. Funksjon og tilstand må vurderes av fagmann.

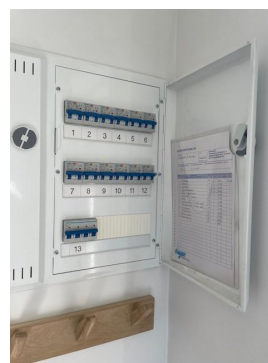
! TG 2 Elektrisk anlegg

8. Er det tegn til at det har vært termiske skader (tegn på varmgang) på kabler, brytere, downlights, stikkontakter og elektrisk utstyr? Sjekk samtidig tilstanden på elektrisk tilkobling av varmtvannsbereider, jamfør eget punkt under varmtvannstank
Nei
9. Er der synlig defekter på kabler eller er disse ikke tilstrekkelig festet?
Nei
