# Tilstandsrapport

Boligbygg med flere boenheter

Frydensborgveien 6D , 3772 KRAGERØ

Befaringsdato: 15.01.2026

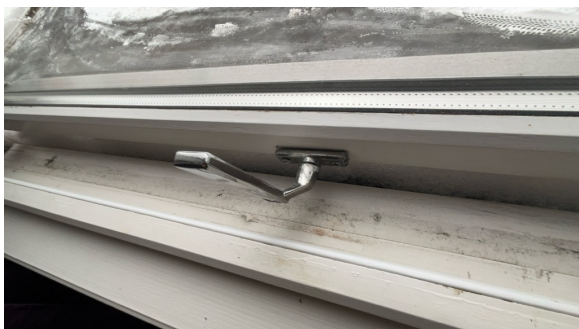
Det er registrert et løst vindushåndtak.

Løst vindushåndtak.

Det må beregnes vedlikehold og utbedringer.

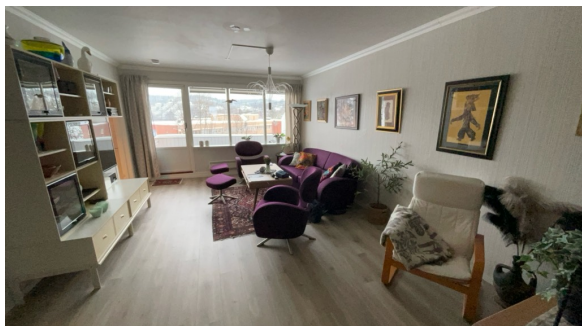
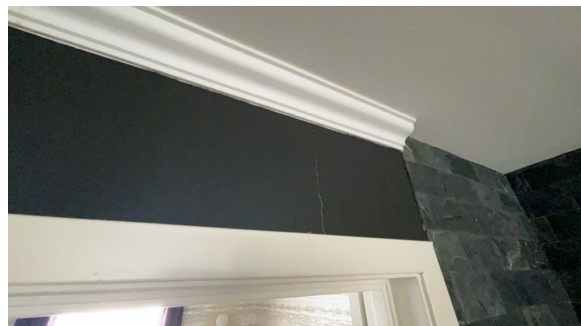
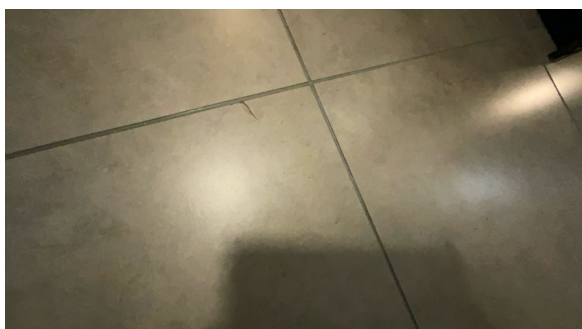
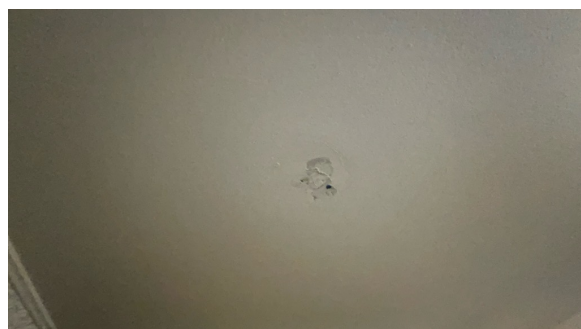
- Overflater har en del slitasjegrad utover det en kan forvente.

Det er registrert noe merker på overflater.

Det er registrert bom under flis i gang og en flis som har sprekt, eier opplyser om at tidligere eiere har lagt dette flis gulvet på egeninnsats.

Utsnitt overflater.

- Andre tiltak:
- Overflater må utbedres eller skiftes.

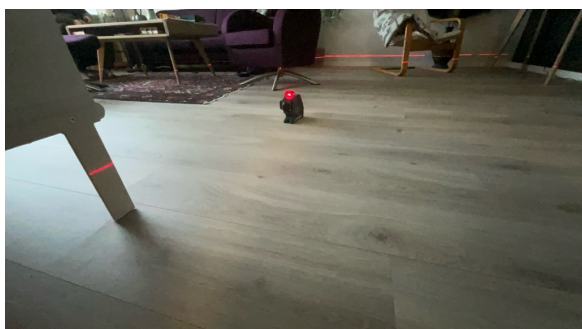
Høydeforskjeller kontrollert.

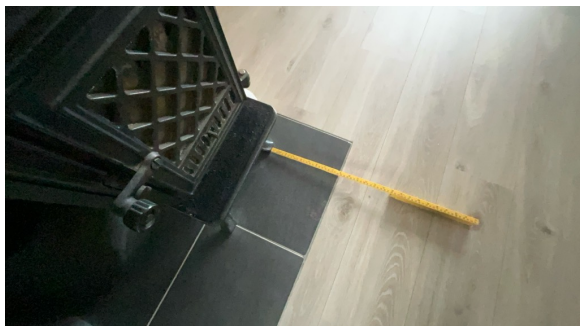
- Avstanden mellom ildstedet og brennbart materiale er for liten.

Det er registrert mindre en 30cm fra ildsted til laminat.

Utsnitt ildsted.

- Større avstand til brennbart materiale må lages.

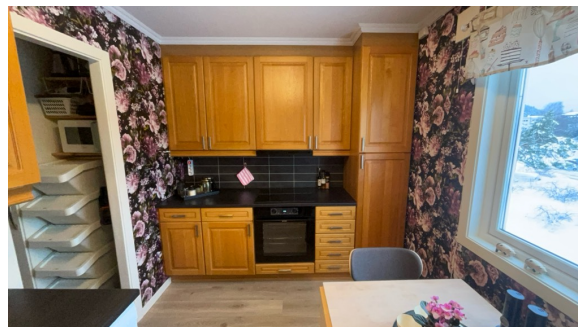
Utsnitt kjøkken.

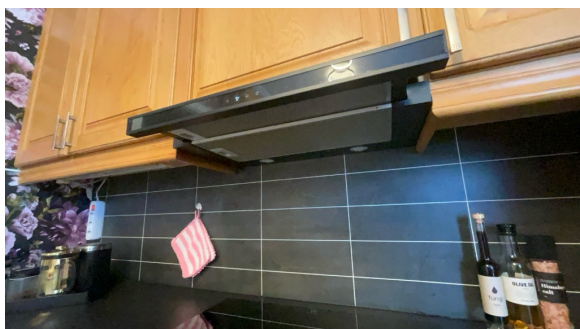
Avtrekk kjøkken.
