# Tilstandsrapport

Boligbygg med flere boenheter

Frydensborgveien 6D , 3772 KRAGERØ

Befaringsdato: 15.01.2026

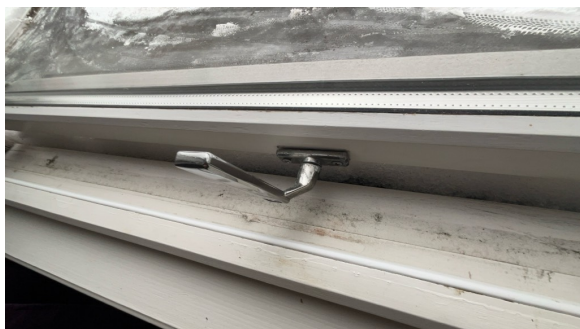
Det er registrert et løst vindushåndtak.

Løst vindushåndtak.

Det må beregnes vedlikehold og utbedringer.

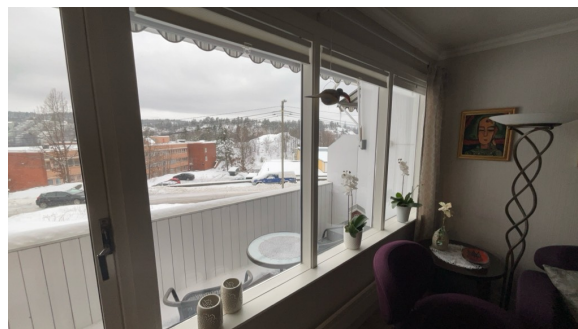
Det er registrert alder og værslitasje.

Utsnitt vinduer.

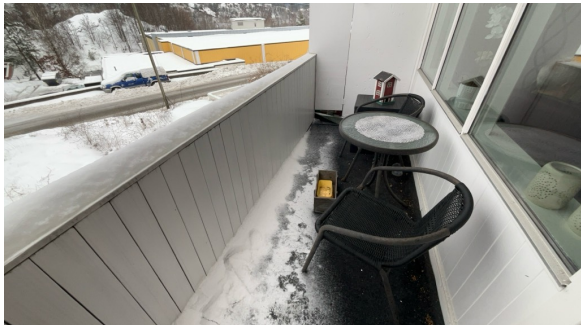
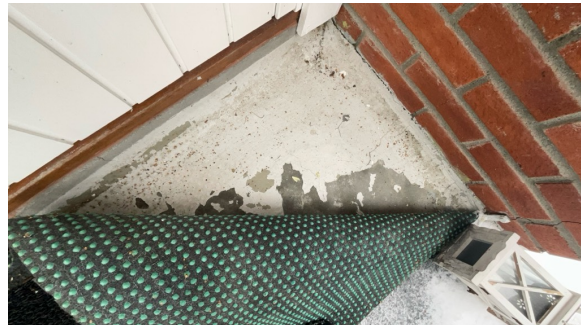
Det er registrert noe slitasje på overflater.

Utsnitt balkong.

Det må beregnes vedlikehold og utbedringer.

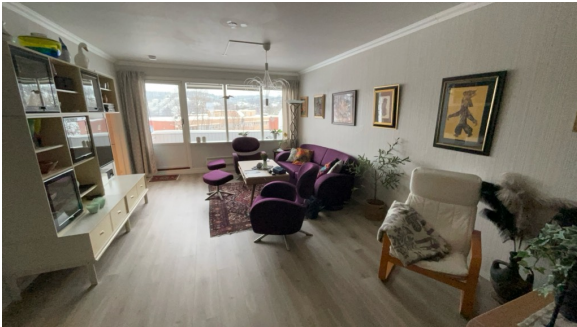
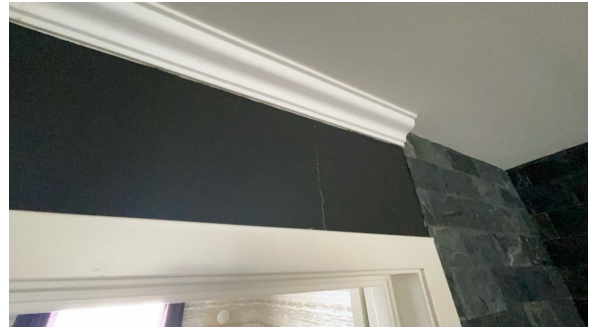
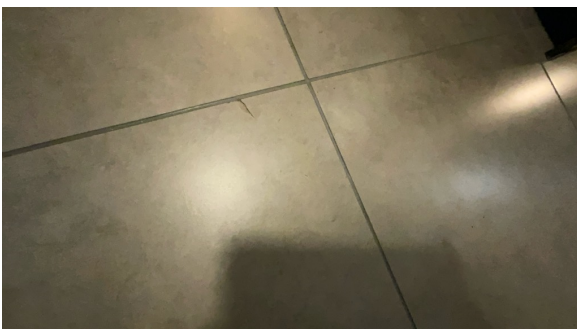
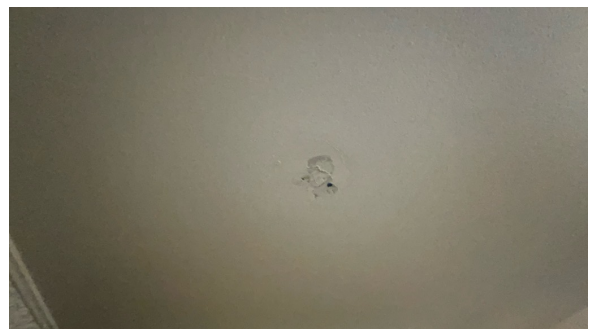
- Overflater har en del slitasjegrad utover det en kan forvente.

Det er registrert noe merker på overflater.

Det er registrert bom under flis i gang og en flis som har sprekt, eier opplyser om at tidligere eiere har lagt dette flis gulvet på egeninnsats.

Utsnitt overflater.

- Andre tiltak:
- Overflater må utbedres eller skiftes.

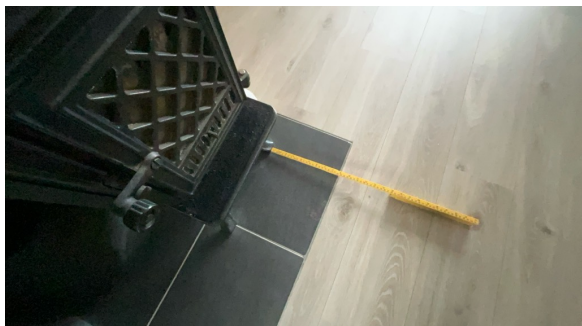
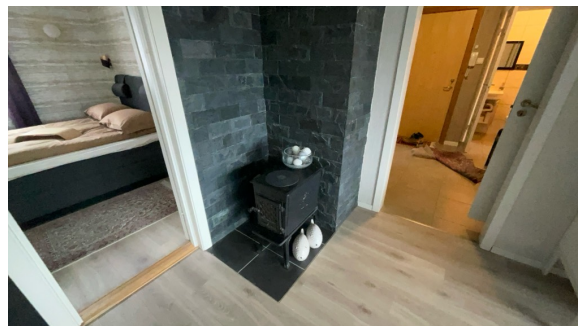
- Avstanden mellom ildstedet og brennbart materiale er for liten.

Det er registrert mindre en 30cm fra ildsted til laminat.

Utsnitt ildsted.

- Større avstand til brennbart materiale må lages.

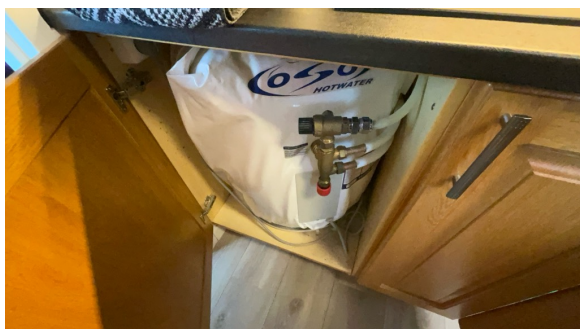
Varmtvannstank.

- Det er ikke behov for utbedringstiltak siden tanken fungerer i dag, men ut ifra alder kan skader plutselig oppstå på eldre tanker.

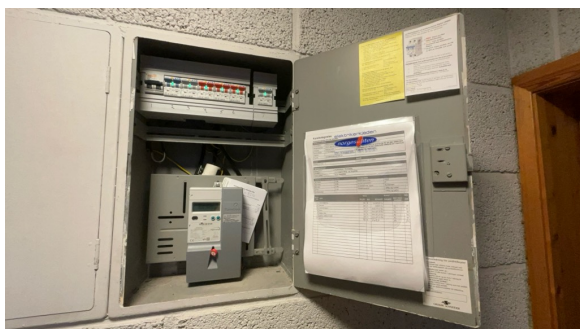
Med tanke på alder og manglende dokumentasjon, så anbefales det en kontroll av anlegget.

Sikringsskap.
