# Tilstandsrapport

Rekkehus

Valhallagata 48, 4632 KRISTIANSAND S

Befaringsdato: 17.09.2025

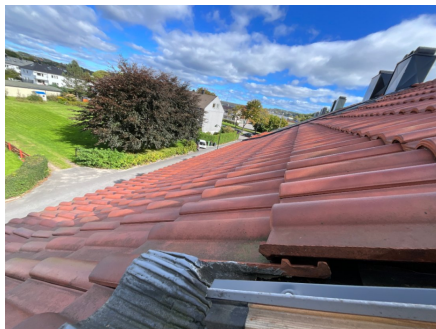
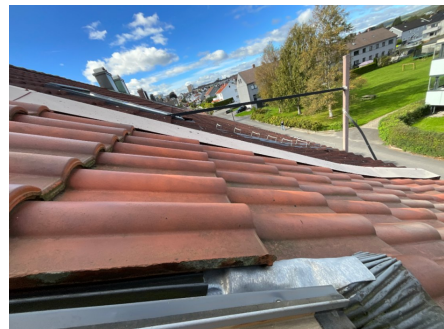
### TG 2 Nedløp og beslag

Takrenner av metall

- Det er ikke krav om utbedring av snøfangere opp til dagens krav.
- Fare for snø fra taket ved manglende snøfangere.

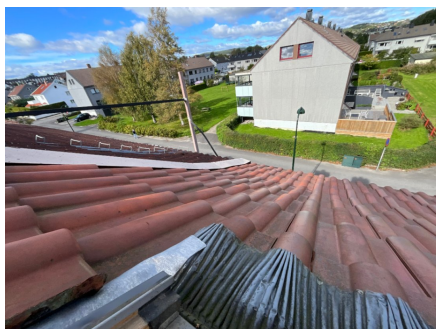
Muligheter for å komme opp til pipe fra naboeiendommen.

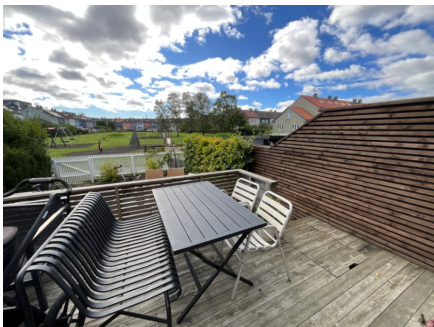
## TG 2 Utvendige trapper

- Det er ikke krav om utbedring av åpninger i rekkverk til dagens forskriftskrav.

Konsekvens av manglende rekkverk er at trappen er mindre sikker i bruk og gir økt fare for fallskader.

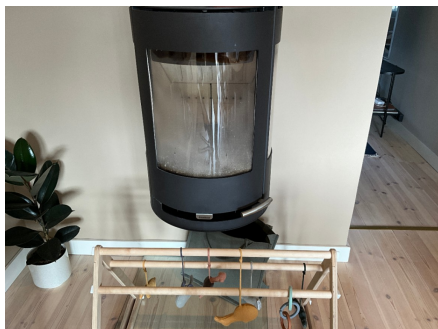
Nytt ildsted i 2022.

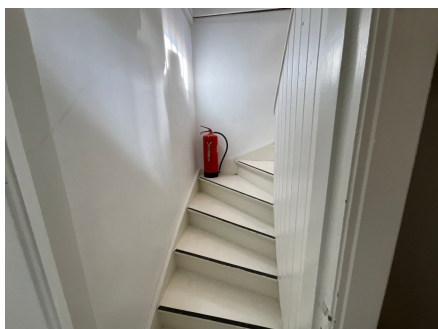
## TG 3 Kjellertrapp

Fare for fallskader ved manglende rekkverk.

Kostnadsestimat: Under 10 000

- Rekkverk må monteres for å lukke avviket.

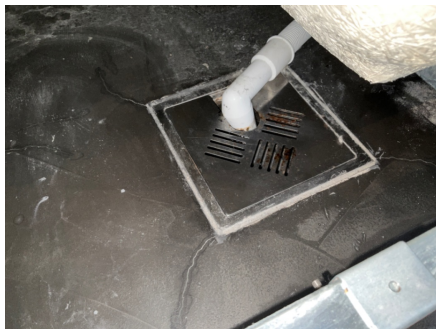
### 2. ETASJE > BAD STORT

#### TG 1 Sluk, membran og tettesjikt

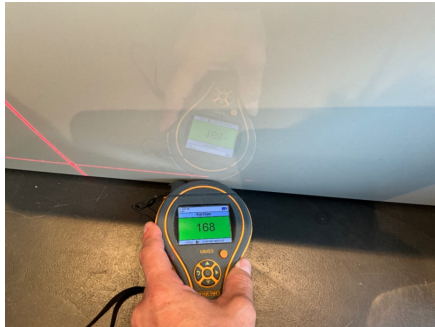
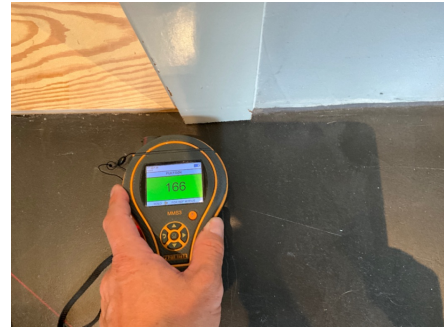
## 2. ETASJE > BAD LILLE

- Til tross for avviket i fall/høydeforskjell til sluk, vil gulvet fortsatt kunne lede vann mot sluket, men med redusert effektivitet. Dette kan potensielt øke risikoen for vannansamling i enkelte områder av badet.
- Selv om bom eller hull ikke alltid er et umiddelbart problem, bør det overvåkes nøye før eventuell utvikling i sprekker i flisfuger e.l. oppstår. Dette må en foreta tiltak for, for å begrense utviklingen.

Våtrom uten oppkant og uten tilstrekkelig fall til sluk vil ved vannlekkasje ha økt fare for vann i tilstøtende rom og konstruksjoner.

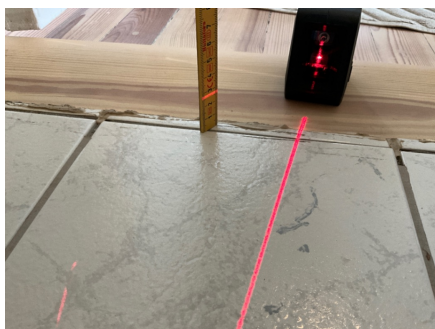
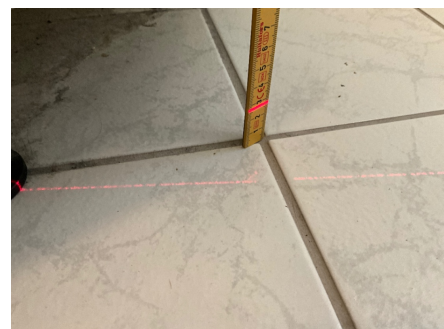
### TG 2 Sluk, membran og tettesjikt

- Det er viktig å merke seg at levetiden til en membran varierer basert på kvalitet, installasjon og bruk. Eldre membraner kan bli sprø og sprekke opp, noe som fører til at de mister sin vanntettende funksjon. Dette kan resultere i vannlekkasjer gjennom vegger og gulv og fuktskader.
- Konsekvensene av ikke-fagmessig utførelse rundt sluk og klemring på våtrom kan medføre lekkasjer og fuktskader.
