# Tilstandsrapport

Boligbygg med flere boenheter

Ulåsveien 1, 3258 LARVIK

Befaringsdato: 09.07.2025

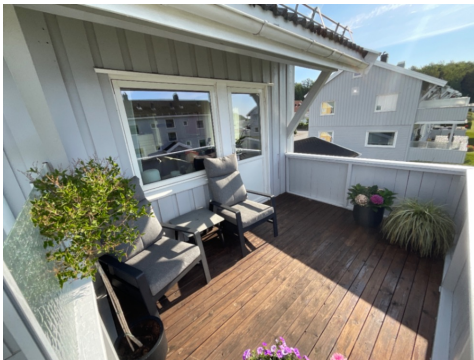
Balkong

### ! TG 2 Balkonger, terrasser og rom under balkonger

- Det er ikke krav om utbedring av rekkverkshøyde opp til dagens forskriftskrav.

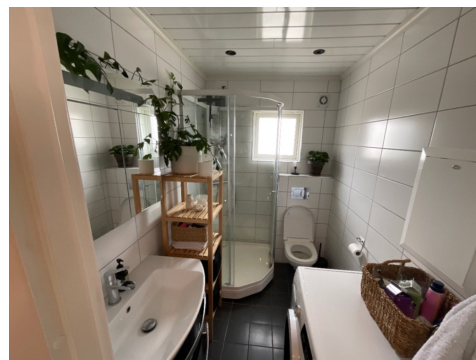
Baderommet

- Det er ikke påvist tilfredsstillende løsning for å synliggjøre lekkasje fra innebygget sisterner.

Tilstandsgrad to er gitt fordi løsning for å synliggjøre en lekkasje fra den innebygde sisternen til toalettet ikke er tilstede.

- Uten dreneringsløsning/lekkasjesikring kan lekkasjer pågå over lang tid uten å bli oppdaget. Dette kan føre til omfattende fuktskader i omkringliggende byggematerialer.

Jeg anbefaler å etablere åpning fra sisternen i veggen og ut på gulvet, eller montere lekkasjestopper for å forbedre tilstandsgraden.

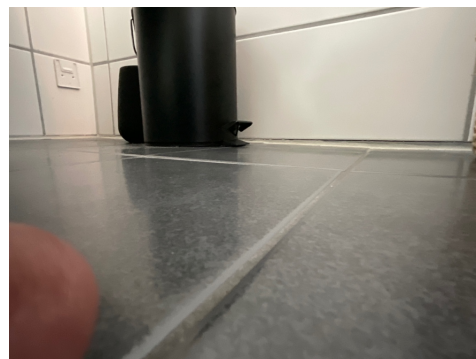
Sprekk i fugemasse/flisfuge

- Det er påvist at flisfuger har riss/sprekker.

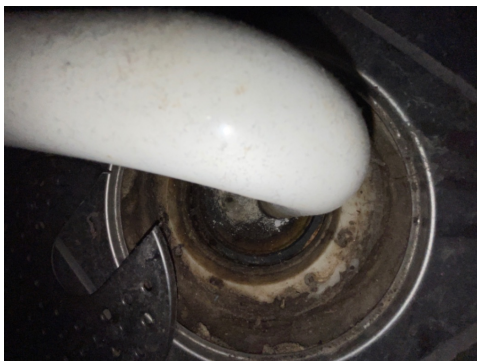
Det er plastsluk og smøremembran med dokumentert utførelse.

Sluk under dusjkabinett

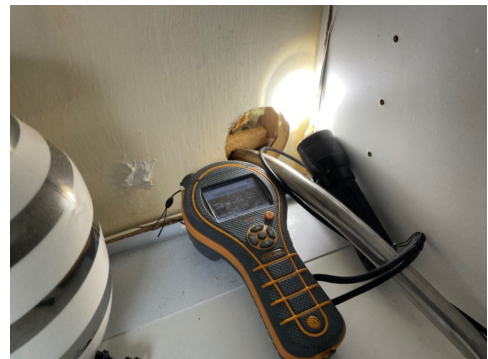
Jeg har foretatt hulltaking i, kjøkkenskapet mot innbygget sisterner, i tilliggende konstruksjon uten å påviste fukt inne i konstruksjonen. Hulltakingen er gjort på en tilfeldig plass i våtrommet, hvor det er sannsynlig at det kan være fuktighet, sett opp mot fuktbelastningen i rommet.

Jeg kan ikke gi noen absolutt garanti for de andre veggene i rommet.

Hulltaking i kjøkkenskap mot innebygget sisterner

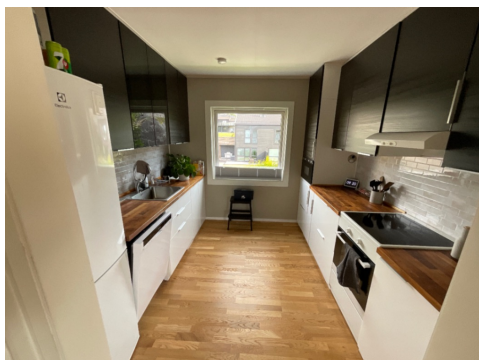
Kjøkken

Dette avviket har ikke betydning for kjøkkenets funksjon, men for å forbedre tilstandsgraden må sokkel monteres.
