Tilstandsrapport

Leilighet i boligblokk

Møllendalsbakken 1, 5009 BERGEN

Befaringsdato: 26.02.2025

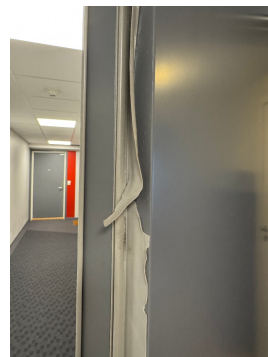
Ytterdør er fra byggeår.
Ytterdør har normal slitasje, alder tatt i betraktning.

Delvis slitt pakning på ytterdør. Bør lokal utbedres.

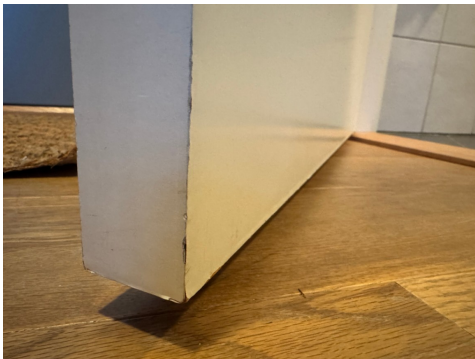
Noe svelling i nedre del av badedør. Må anses å være normal slitasje.

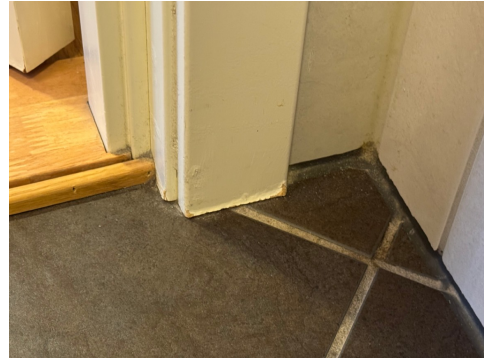
Fuktutsvelling i nedre del av MDF dørlist. Mdf er lite egnet materiale på våtrom.

Overvåk tilstanden. Mdf dørlist bør lokal utbedres, ev. skiftes v/ behov.

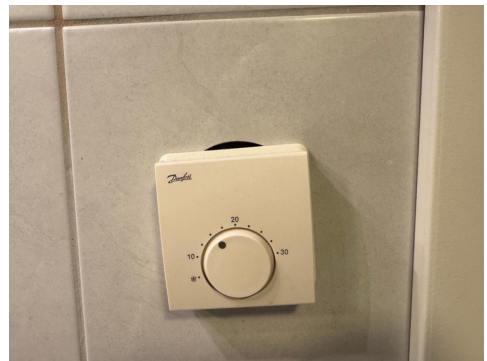
Glip mellom deksel - veggflis. Anses ikke å være et problem.

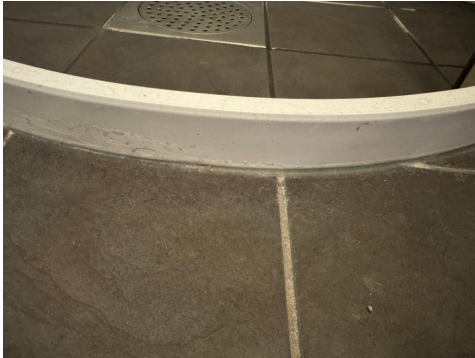
Det er oppkant på dusjhjørne, slik at dusjvann holder seg i dusjsone. Det er sluk under vaskemaskin, slik at dersom det oppstår en lekkasje utenfor dusjsone så vil vann kunne ledes til denne sluken.

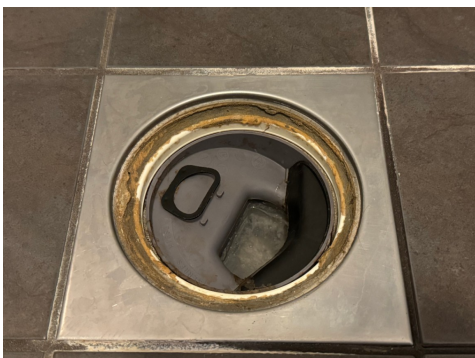
Plastsluk i dusjsone.

Innhent dokumentasjon om oppbygging av kasse bak toalett, om mulig. Det bør monteres membran i kasse bak toalett v/ en eventuell oppgradering.

Tilgang til sluk under vaskemaskin bør bedres for inspeksjon og rengjøring, feks. ved å montere vaskemaskinstativ.

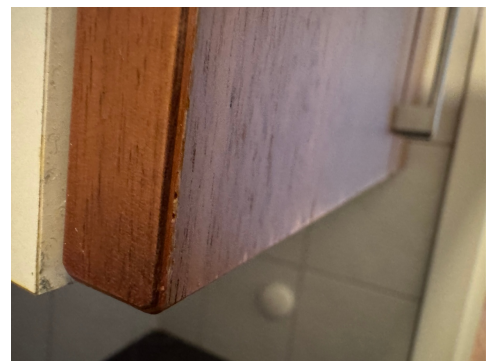
Slitasje i nedre del av skapfronter på baderomsinnredning.

Skapfronter på baderomsinnredning bør lokal utbedres, ev. skiftes for å lukke avviket.

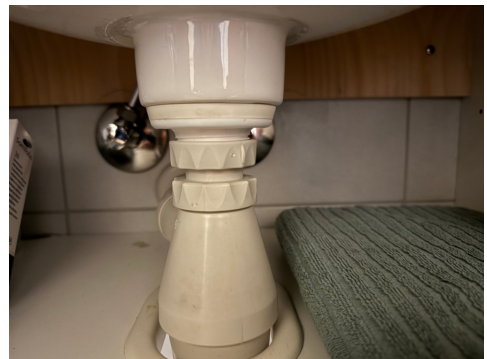
Røropplegg under servant.

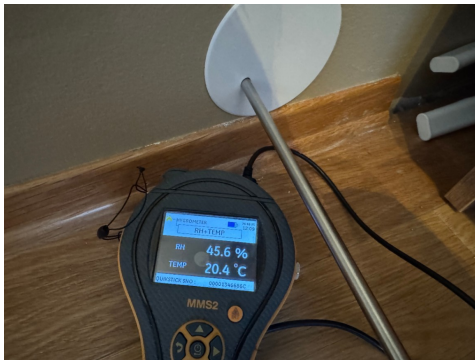
Hulltaking er foretatt på soverom. Relativ luftfuktighet ble målt med lang probe. Den viste relativ luftfuktighet på 45,6 % ved en temperatur på 20,4 grader.

Relativ luftfuktighet under 60 % anses å være tørt.
Relativ luftfuktighet mellom 60-74 % er akseptabelt.
Relativ luftfuktighet mellom 75-85 % anses å være fuktig.
Relativ luftfuktighet mellom 86,5-100 % anses å være meget fuktig.
Relativ luftfuktighet på 100% anses å være vått.

Måling av relativ luftfuktighet.

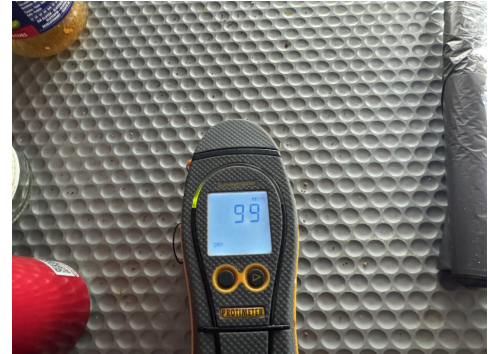
Ingen forhøyede fuktverdier ble registrert i kjøkkenbenken.

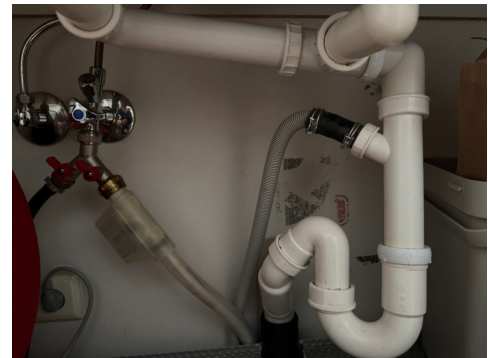
Røropplegg under vask.

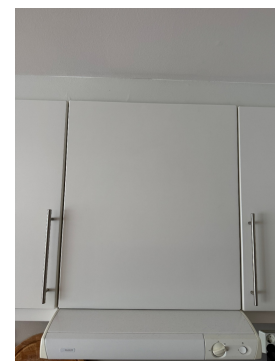
Kjøkkenventilator. Produsent: Flexit. Fra byggeår. Kjøkkenventilator er tilkoblet aggregat.

Pga ventilators alder må det påregnes vedlikehold, ev. utskiftninger v/behov.

Kjøkkenventilator.

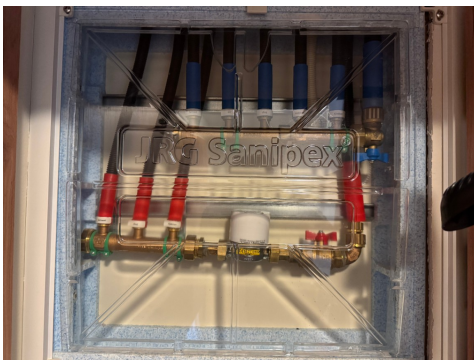
Ingen tegn til fukt/kondens i rør i rør skap. Rør i rør skap bør sjekkes for ev. lekkasje 2 ganger årlig.

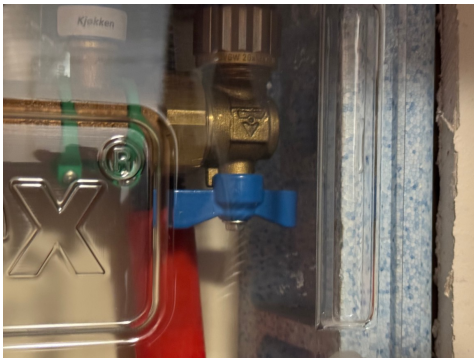
Mrk.
Jeg har ikke funksjonstestet stoppekran. Det er ikke gitt opplysninger om feil eller manglende funksjon på stoppekran.

Stoppekran for kaldt vann i rør i rør skap.

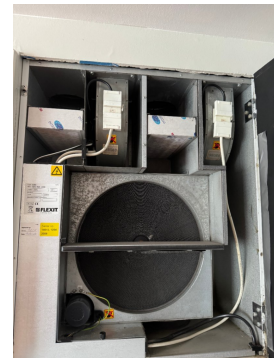
Pga ventilasjonsaggregatets alder kan det ikke utelukkes at det må gjøres vedlikehold/ev. utskiftninger v/behov.

Luftbehandlingsaggregat over kjøkkenventilator.

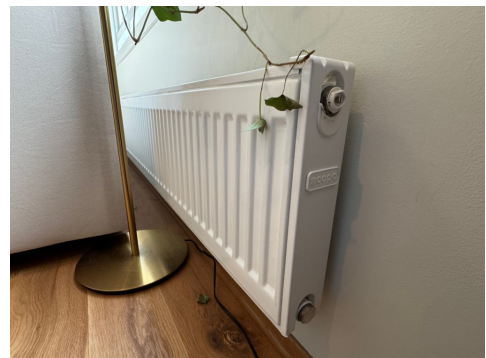
Radiatorovn i stue/kjøkken.

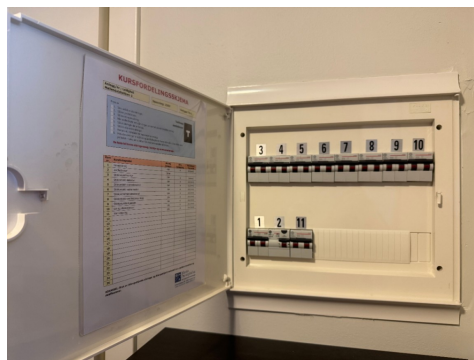
Det har ikke vært utført BKK el-kontroll de senere årene. Forskrift om elektrisk lavspenningsanlegg anbefaler at det blir foretatt regelmessig ettersyn av det elektriske anlegget hvert tiende år. På bakgrunn av overnevnte forhold anbefaler jeg en gjennomgang av det elektriske anlegget.

Sikringsskap i entre/gang.

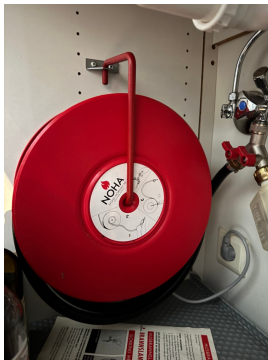
Brannslange i kjøkkenskap.
