Tilstandsrapport

Boligbygg med flere boenheter

Wergelands vei 23, 3613 KONGSBERG

Befaringsdato: 30.09.2024

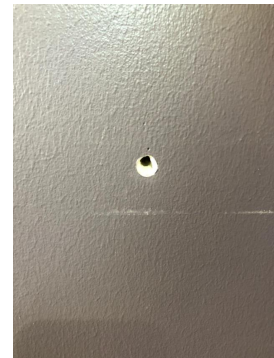
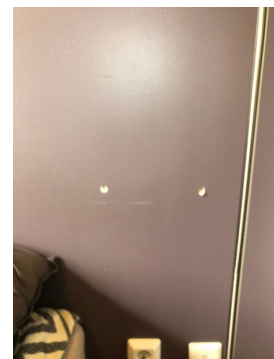
- Det er avvik:

Bilde av hull i vegg.

For å lukke avvikene må hullene tettes med egnet tettemasse.

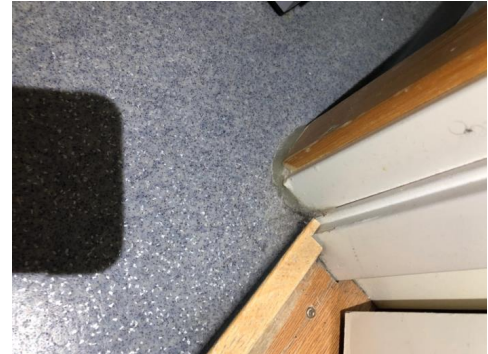
Lokalt avvik er målt til ca. 5 mm høydeforskjell på gulv over en lengde på ca. 2 m.

Totalt avvik er målt til ca. 6 mm høydeforskjell på gulvet gjennom hele rommet.

Lokalt avvik er målt til ca. 4 mm høydeforskjell på gulv over en lengde på ca. 2 m

Totalt avvik er målt til ca. 10 mm høydeforskjell på gulvet gjennom hele rommet.

Bilde av foring

Ved eventuelt legging av nytt gulv, må produktet som skal benyttes være egnet for underlaget det skal legges på.

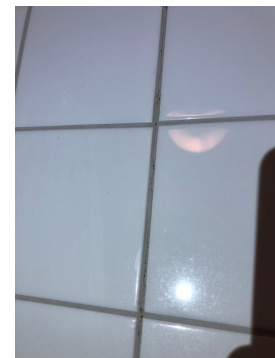
- Det er påvist at flisfuger har riss/sprekker.

Det er sprekker i en veggflis i dusjhjørnet, samt noen sprekker i flisfugene.

- Slike riss/sprekker kan indikere bakenforliggende fuktskader, og konstruksjonen bør observeres jevnlig for å vurdere utvikling.

Bilde av sprekker i flisfuge

Basert på badets alder, og sprekker funnet i flisfuge anbefales montering av tett dusjkabinett for å redusere fuktbelastningen i dusjonen.

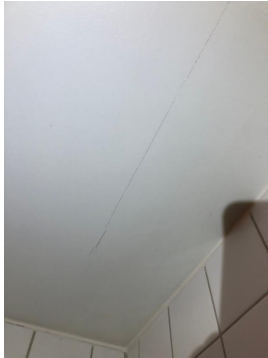
Det er påvist sprekk i taket.

Bilde av sprekk i taket

For å fjerne sprekk i taket, må taket sparkles og males.

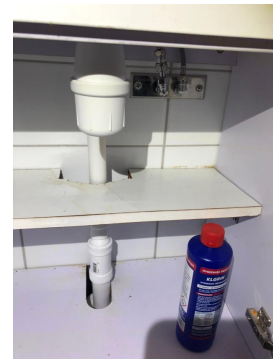
- Det er påvist skader på innredning.

Bilde av innredning

- Lokal utbedring må utføres.

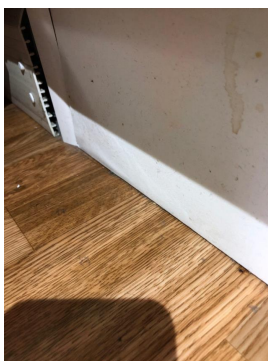
- Det er påvist skader på overflater/kjøkkeninnredning utover normal slitasjegrad.

Bilde av sokkel

Det må påregnes lokal utbedring/utskiftning på kjøkkeninnredningen. Det er ikke behov for utbedringstiltak på fliser som har bom.

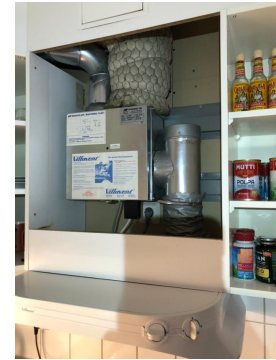
- Det er registrert avvik med avtrekk.

Bilde av avtrekksviften over ventilator

Tiltak må ses i sammenheng med ventilasjon.

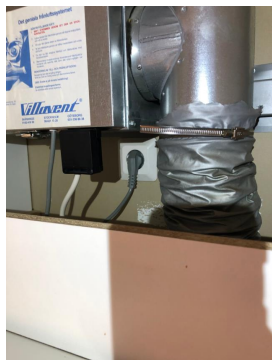
- Det er påvist store avvik på ventilasjonsløsning i forhold til byggets oppføringsstidspunkt.

Bilde av avtrekksviften
