Wergelands vei 23, 3613 KONGSBERG

# Praktisk 2- roms selveier med veranda - Gangavstand til sentrum

# Tilstandsrapport

# Befaringsrapport

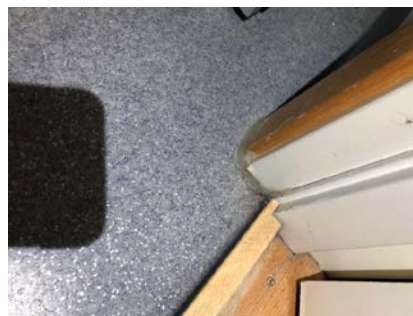
Bilde av foring

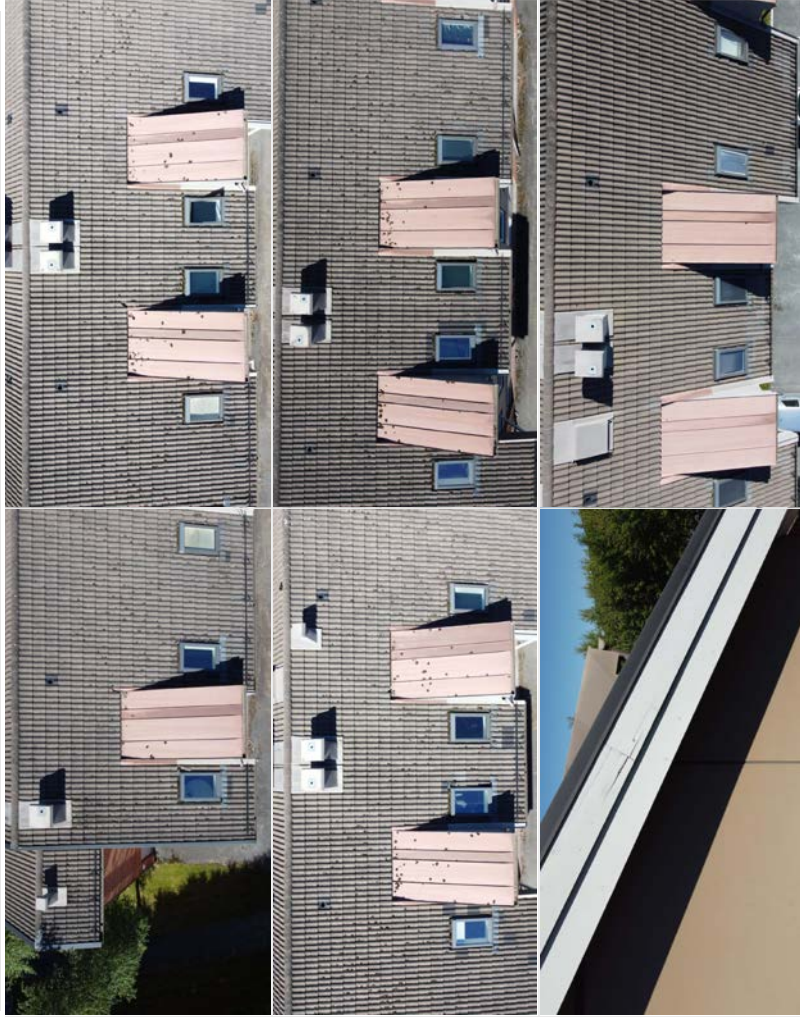
Bilde av knekt takstein og mose på taket, samt tegn til råtne på enkelte vindskjjer.

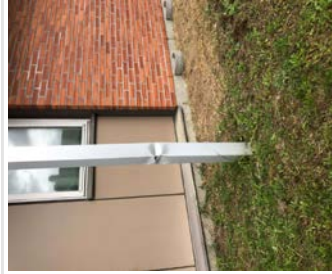
Skade på søyle til balkong

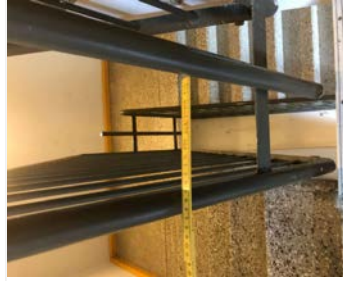
Åpning i rekkverk

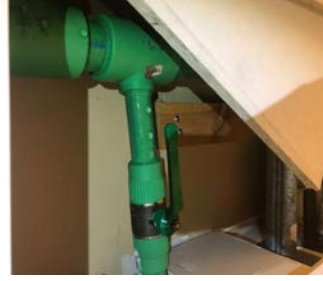
Kondens på vannrør

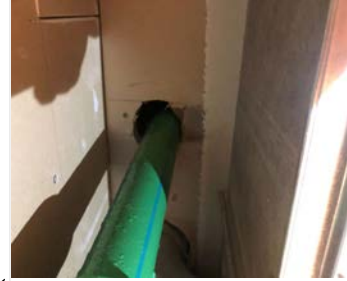
Manglende tetting rundt  
gjennomføringer

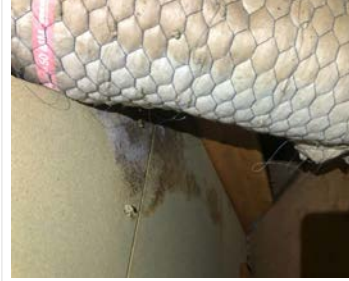
Undertak på loft

Primærkonstruksjon for yttertak		Undertak av papp.	1999	Det er utett mellom gjennomføringer og undertak. Dette øker risikoen for lekkasje dersom tekingen eller beslag ikke er tett.	Overvåk tilstanden jevnlig. For å lukke avviket må det tekkes mellom undertak og gjennomføring.	2	RS	25 000
262	Taktekking	Normal tid før utskifting av betongtakstein er 10 - 40 år.	Dobbelkrum betongstein fra byggeår		Flere knekte takstein. Det er mose på takstein og i takrenner. Mønepanner i er ikke festet.	Skifte knekt takstein for å redusere risikoen for lekkasje. Mose bør fjernes. Kontroll og utbedring av innfesting av takstein iht. legganvisning.	2	RS	50 000
262	Taktekking	Normal tid før omlegging av tegltakstein er 30 - 60 år.	Dobbelkrum betongstein fra byggeår. Gjelder omlegging. TG basert på alder.	1999	Ingen avvik	Ingen tiltak	1

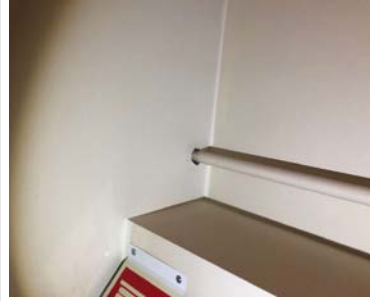
Rørgjennomføring i 2. etg

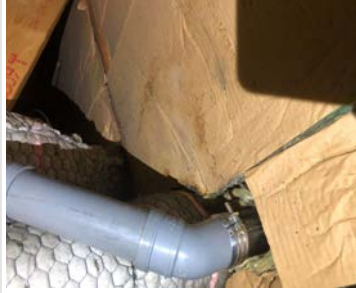
Fuktskjolder på isolasjon. Antatt fra kondens

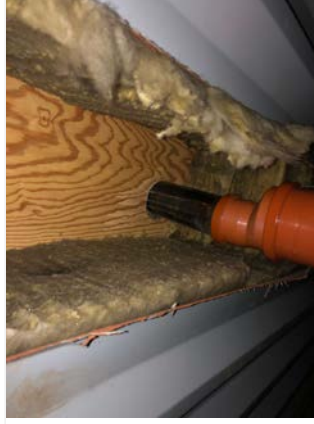
Bilde av manglende isolasjon rundt avløprør i krypkjeller

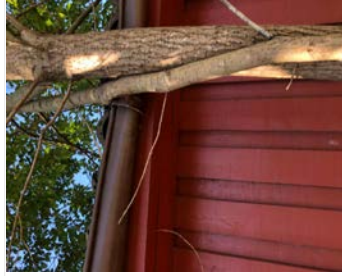
Deformert takrenne

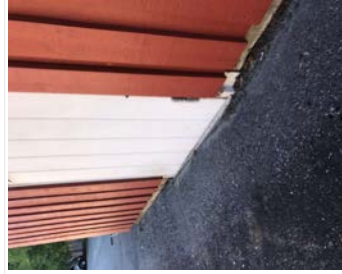
Dører som subber mot terreng

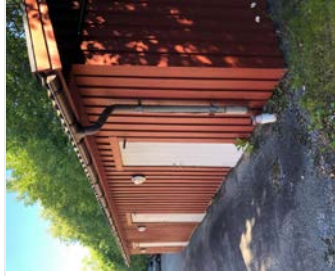
Nedløp og drensrør

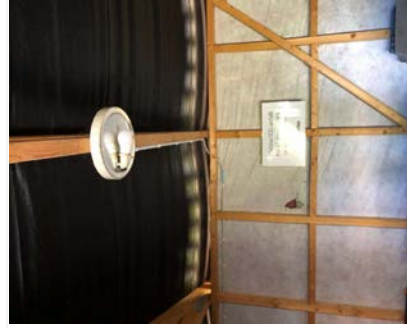
Lampe mangler kuppel

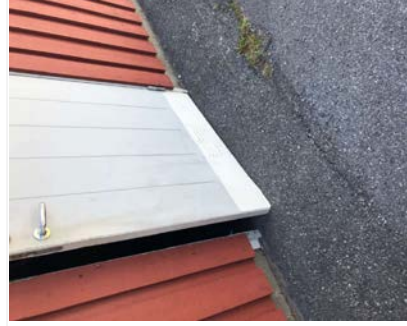
Dør som subber mot terreng
