Tilstandsrapport

Enebolig

Tumyra 3 , 4341 BRYNE

Oppdragsnr.: 13152-1245

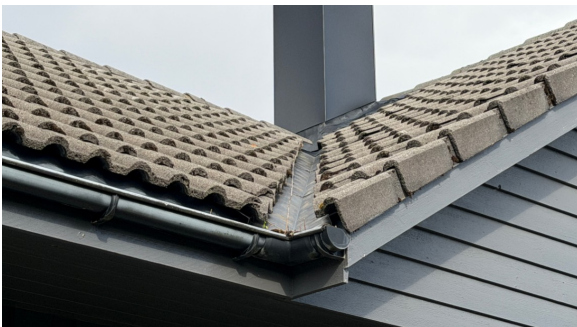
Nedløp og beslag

Takrenner og nedløp av plast, påregnelig med noen smålekkasjer i skjøter.

- Overvåk tilstanden jevnlig. For å få tilstandsgrad 0 eller 1 må beslag/renner/nedløp skiftes ut, men tidspunktet for når dette er nødvendig er vanskelig å si noe om.
- Det er ikke krav om utbedring av snøfangere opp til dagens krav.

Utskifting av takrenner bør sees i sammenheng ved en fremtidig utskifting av taktekking.

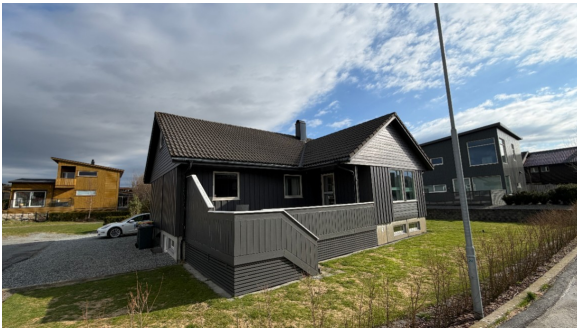
TG-2 Veggkonstruksjon

Det registreres stedvis nedbrytning og tørkesprekker i kledningen, særlig på værutsatte sider med mye sol- og fuktpåvirkning.

Det er registrert korrosjon i musetting, som stedvis er utilstrekkelig avsluttet mot vegg.

Nedbrytning i kledning og mangelfull musetting kan gi økt risiko for fuktinntrenging og skadedyr.

Anbefaler jevnlig vedlikehold av kledning, samt utbedre og sikre musetting for å hindre inntrenging.

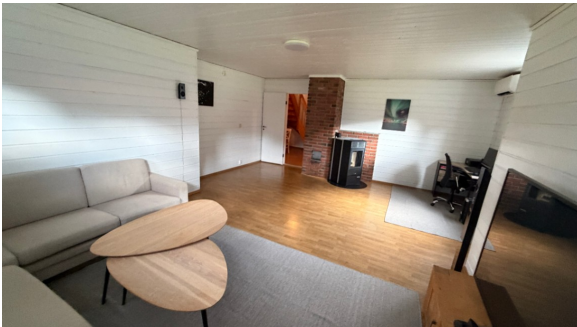
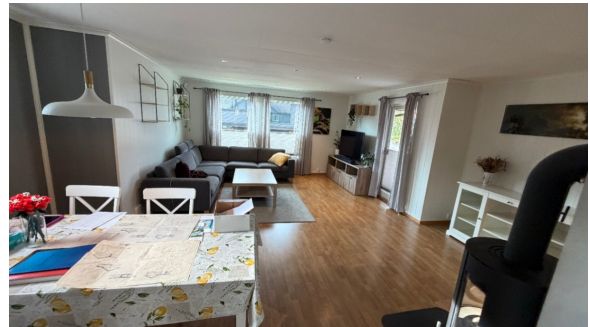
Etasjeskille/gulv mot grunn

Gulvet har laminat. Veggene har panel. Hulltaking er foretatt og det er påvist avvik i konstruksjonen. Hulltaking er foretatt ved/i Kjellerstue.

Fuktkvotemåling (vekt%) i konstruksjonen ble målt til 19,8.

- Det er gjennom hulltaking påvist høyt fuktnivå inne i trekonstruksjonen i hulltakingen, men ikke påvist fuktskader i dette området. Høy luftfuktighet kan over tid føre til muggvekst eller sverting av materialer. Samtidig kan materialer og konstruksjoner bli ødelagt.

- Det påviste fuktnivå gir grunn til å overvåke konstruksjonen jevnlig for å se utvikling over tid, og eventuelt foreta tiltak for å unngå fuktskader.

Ytterligere undersøkelser av konstruksjoner for kartlegging av skadeomfang og årsak anbefales.
