# Tilstandsrapport

Enebolig

Vatningvegen 15 , 2900 FAGERNES

Befaringsdato: 19.03.2026

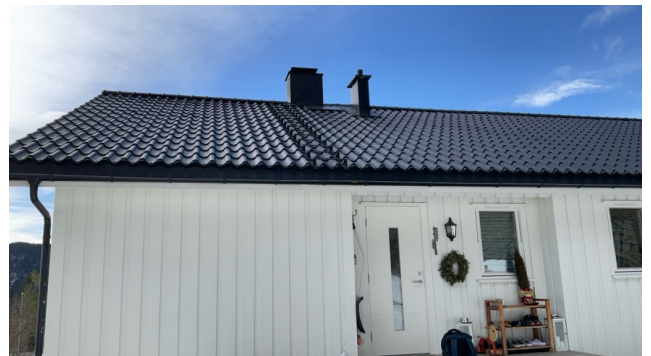
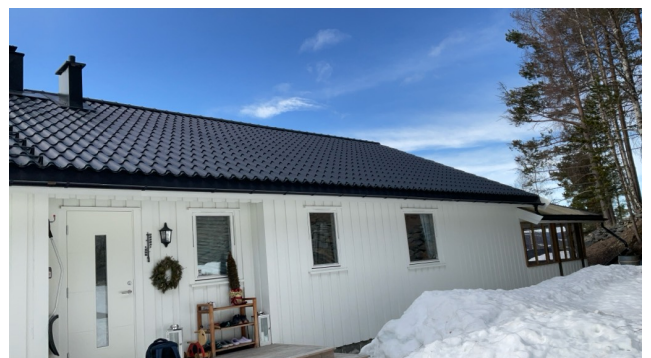
Takplater av metall med taksteinsprofil. Ukjent type undertak. Siden taket (takkonstruksjon, takteking og skorstein) kun er observert fra bakkenivå, er vurderingen begrenset av dette. Det er ikke sikkerhetsmessig forsvarlig å bevege seg ut på taket eller observere fra stige. Selv om det ikke er avdekket skader under befaringen, betyr ikke dette at det ikke foreligger skader som en besiktigelse på taket kan avdekke. Vær oppmerksom på denne risikoen. En undersøkelse av taket kan utføres av en fagperson under tilstrekkelige sikkerhetsforhold.

Taktekking og undertak bør følges opp jevnlig, og det må påregnes utskifting innen overskuelig fremtid for å unngå økt risiko for lekkasjer og følgeskader på bygningen.

Konsekvensen av å ikke utbedre er at eldre taktekking og undertak har høyere sannsynlighet for svikt, noe som kan føre til vanninntrenging og skader på underliggende konstruksjoner.

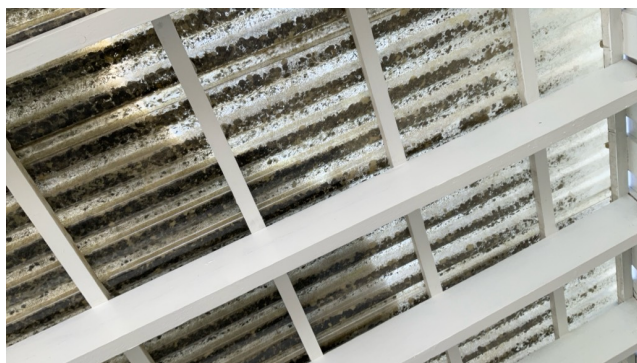
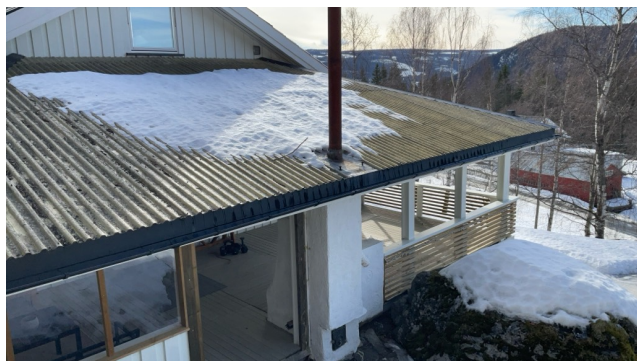
### TG 2 Takteking - Terrasse

Taket bør rengjøres for mose og annen tilgroing for å forlenge levetiden og redusere risiko for skader hvis dette er mulig.

Det anbefales å vurdere utskifting av takteking, da både høy alder øker risikoen for lekkasjer og følgeskader på underliggende konstruksjoner.

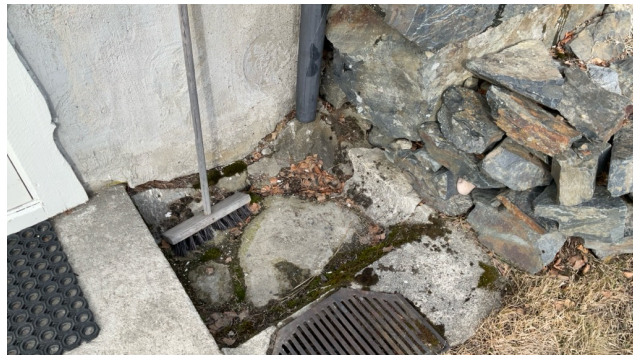
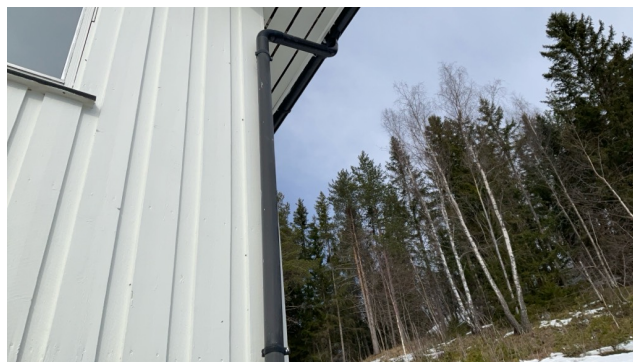
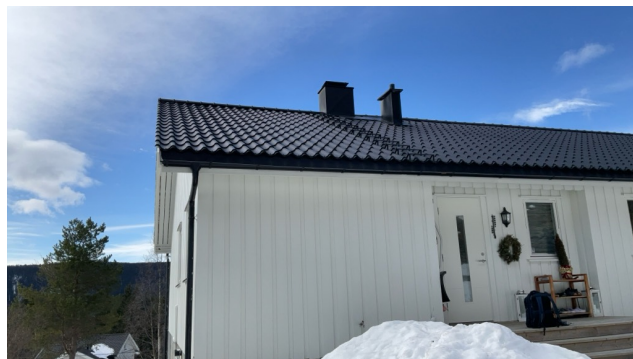
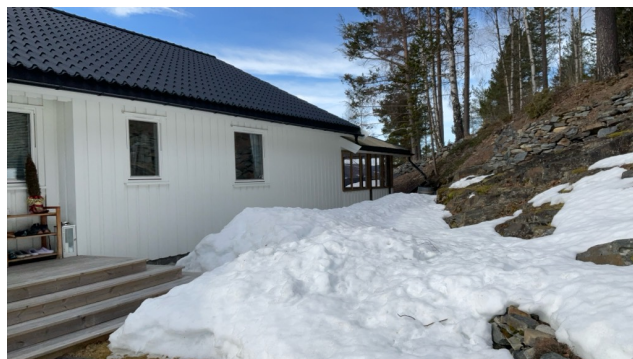
## TC 2 Nedløp og beslag

Det presiseres at beslag på taket ikke er inspisert på taket, avvik kan finnes. Beslag og løsninger ved gjennomføringer har alder på vel 40 år.

Tiltak med vedlikehold og utskifting av beslag må påregnes. Manglende vedlikehold/ tiltak kan føre til utettheter med påfølgende vanninntrengning/ skade i bygget.

Det bør vurderes å montere snøfangere, spesielt ved inngangspartier, for å redusere risikoen for personskade og materielle skader.

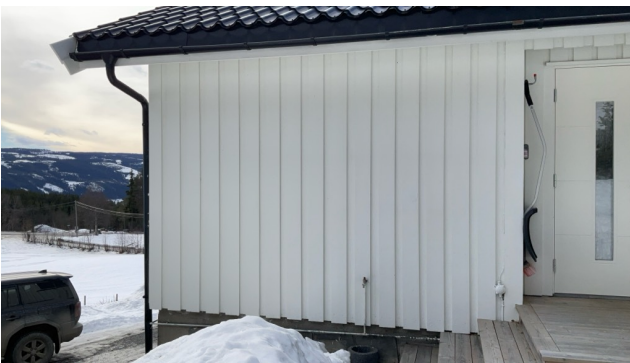
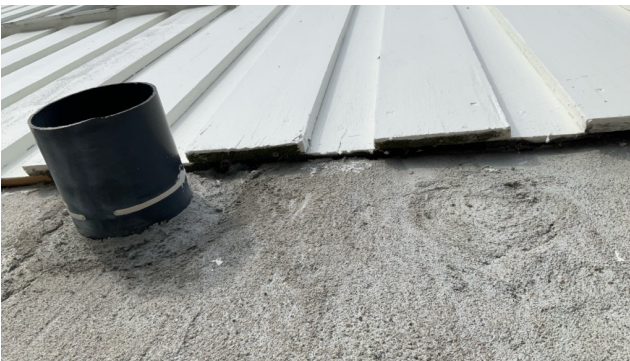
## TC 2 Veggkonstruksjon

Konstruksjonen har begrenset lufting av kledning. Ut fra dagens byggemåte er dette å se på som et avvik. Ved oppføringstidspunkt var benyttet byggemåte typisk for området. Byggemåten har i dette området normalt sett ikke ført til skader av betydning. Byggemåte er typisk for område og oppføringstidspunkt. Utvendig kledning er ca 43 år gammel. Noe kledning med sprekkdannelser er registrert, må sees på som normalt ut fra alder.

Det bør vurderes å etablere bedre lufting mellom kledningen og vindspærre for å redusere risikoen for fuktskader og råte i veggkonstruksjonen.

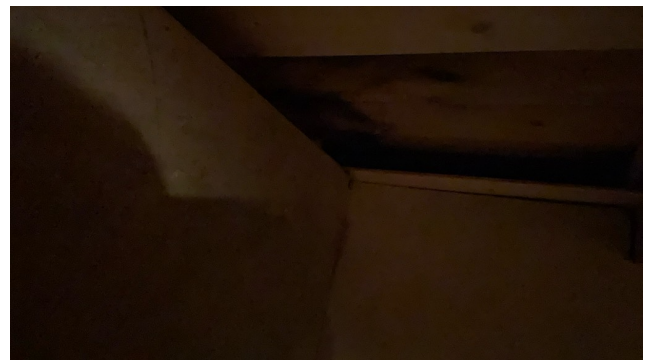
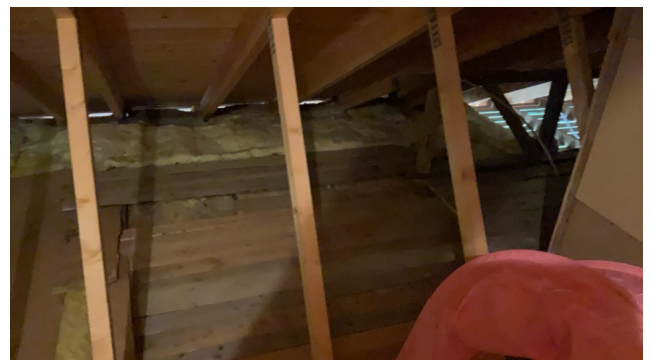
## TG 2 Takkonstruksjon/Loft

- Det er påvist fukt skjolder/skader i takkonstruksjonen.

Etablert lufting med rupanel bør vurderes nærmere, og eventuelt forbedres for å sikre tilstrekkelig løsning.

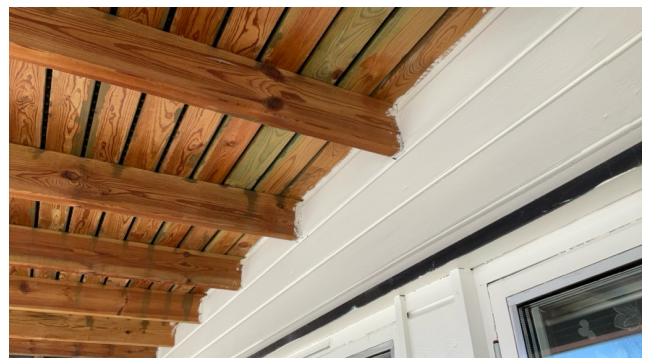
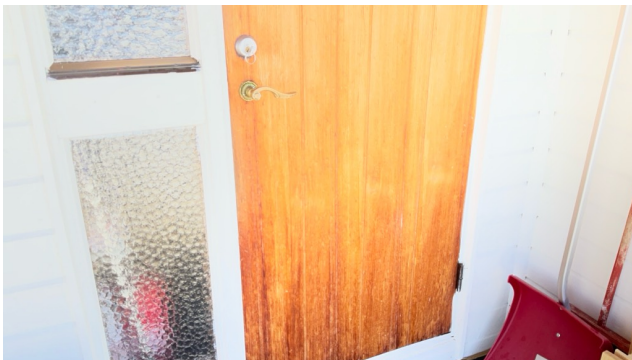
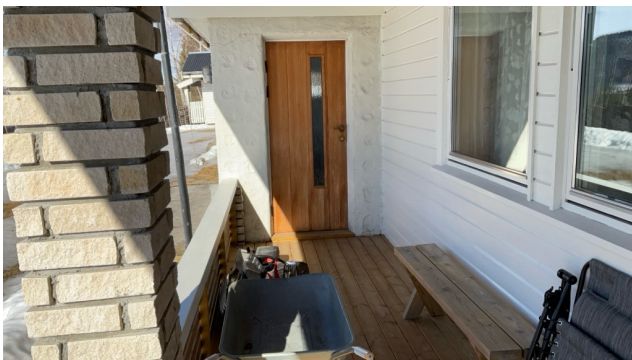
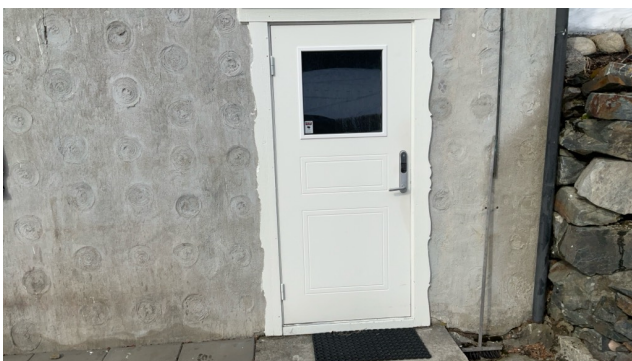
## TC 2 Balkonger, terrasser og rom under balkonger

Manglende beslag og membran medfører risiko for vanninntrenging i konstruksjonen, som kan føre til fuktskader redusert levetid på bygningsdelene.

Bjelker som føres inn gjennom vegg uten tilstrekkelig tetting bør sikres for å hindre vanninntrenging langs bjelkene.

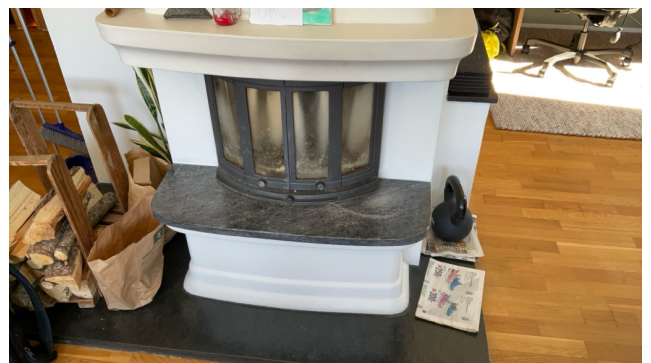
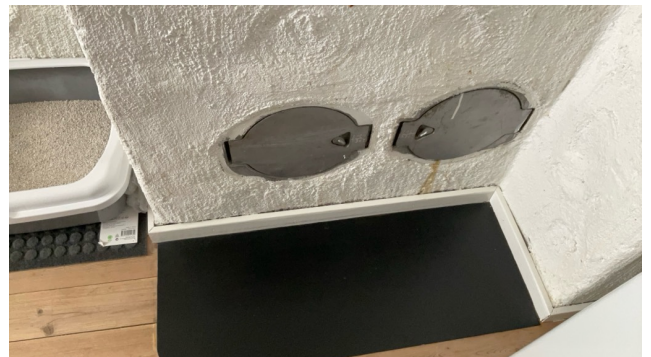
Det er registrert noe fuktmerker under feieluker. Dokumentasjon ildsteder og krav til avstand brannmur og brennbart materiale er ikke tilgjengelig ved befaringen.

Fuktmerker under feieluker bør undersøkes nærmere for å avdekke årsak og forhindre ytterligere fuktskader.

Det bør fremskaffes dokumentasjon på ildsteder og at krav til avstand mellom brannmur og brennbart materiale er oppfylt. Manglende dokumentasjon medfører usikkerhet om forskriftsmessig utførelse, noe som kan øke risikoen for brann og skade på bygningen.

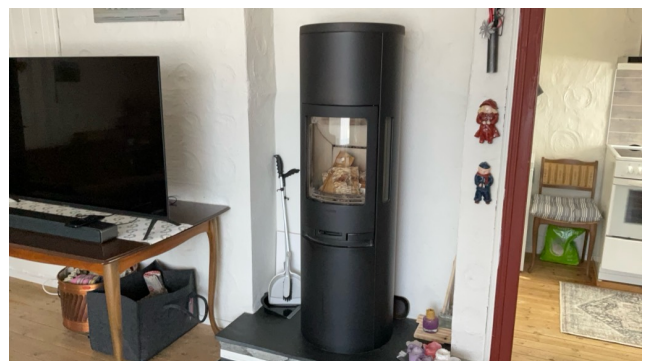
Astand feieluke til brennbart materiale er mindre enn 30 cm.

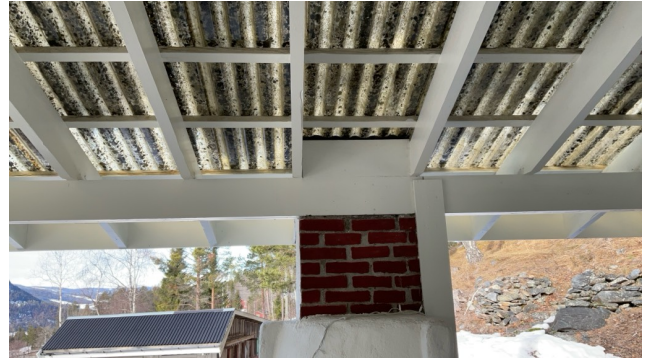
Gjennom takkonstruksjon mangler krage på pipe mot treverk. Byggemåte er noe utradisjonell og kan ha avvik i forhold til brannsikkerhet.

Tilsyn fra feiervesent bør gjennomføres for å sikre at brannsikkerheten er ivarettatt, da utradisjonell utførelse kan medføre økt risiko for brannspredning. Ildsted/ pipe bør ikke benyttes med dagens tilstand.

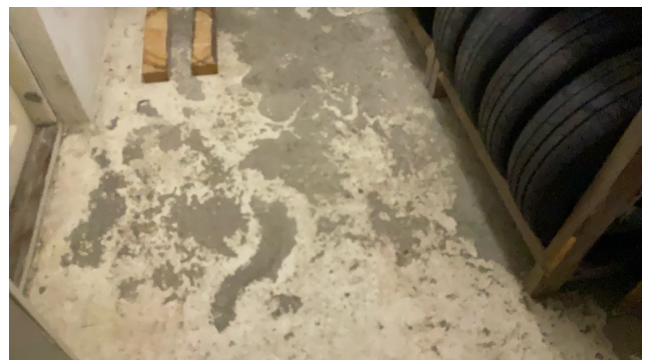
## TC 2 Rom Under Terreng

- Det er påvist indikasjoner på noe fuktgjennomtrenging i kjellergulv.

Eier opplyser at det har kommet inn vann over gulv i kjellerrom ved garasje ved et par anledninger. Det er saltutslag og fuktmerker på deler av vegger som er tilgjengelig for inspeksjon. Vegger med lettbetongelementer skaper en tosjiktsoppbygging av vegg under terreng.

Det bør iverksettes tiltak for å utbedre/ forebygge fukt/vanninntrengingen i kjellerrom, for eksempel ved å forbedre drenering og fuksikring rundt konstruksjonen.

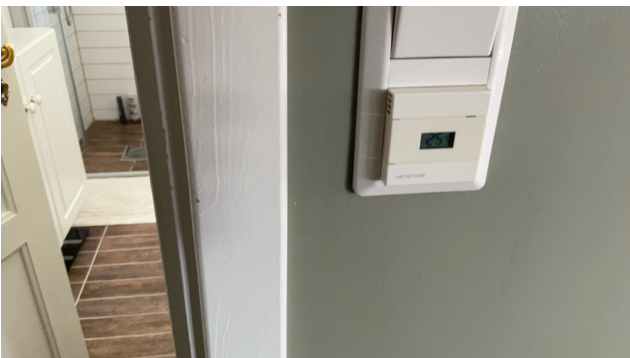
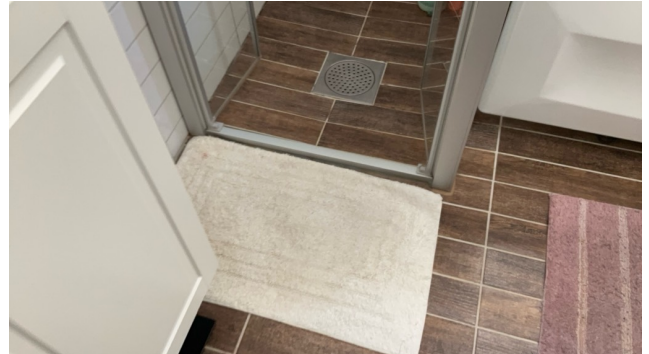
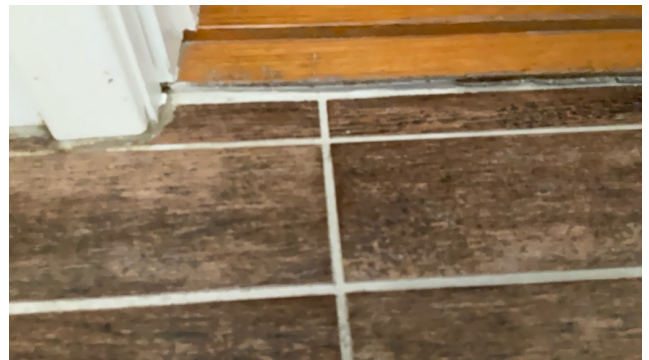
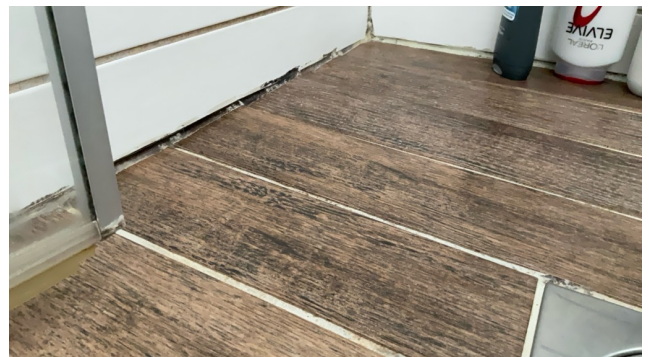
- Det er vindu/dør med ikke fuktbestandige materialer i våtsonen (ved vask, dusj, badekar, osv.), løsningen eller byggematerialet er uegnet.

Avvik fall er registrert. Et lite område ved servanter har tendenser til motfall.

Fugene med misfarging bør rengjøres og vurderes nærmere for eventuell utbedring, for å unngå risiko for fuktskader og soppdannelse. Det må vurderes å gjennomføre tiltak for å beskytte vindu i våtsone over badekar og ved dusjsone. Manglende tiltak kan føre til skader på vindu og fuktinntrengning i vegg.

Badet har en alder på ca 15 år. Utbedring av manglende fall og høydeforskjell mellom sluk og tett gulv ved dør vil føre til renovering av våtrommet i sin helhet. Renovering av våtrommet må påregnes.

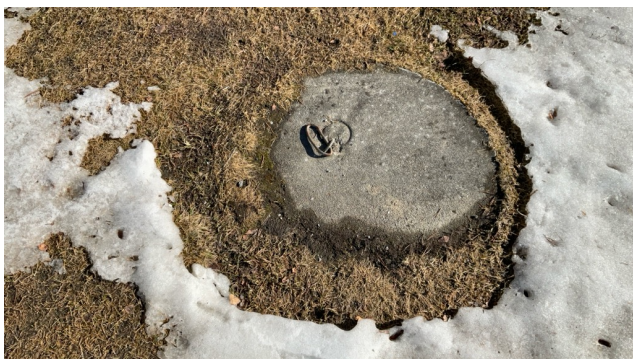
Kum for borehullsbrønn i følge eier, lokk sitter fast grunnet tele

Det anbefales å innhente dokumentasjon på vannkvaliteten fra borehullsbrønnen ved å ta vannprøver, for å avdekke eventuell forurensning og sikre trygt drikkevann. Manglende dokumentasjon gir usikkerhet om vannkvaliteten og kan medføre helserisiko.

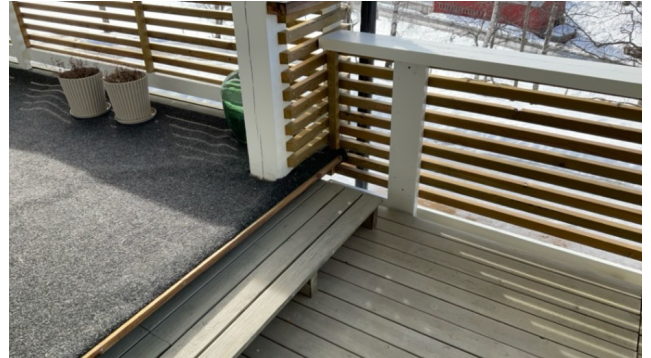
Rekkverk terrasse og balkong med lav rekkverkshøyde

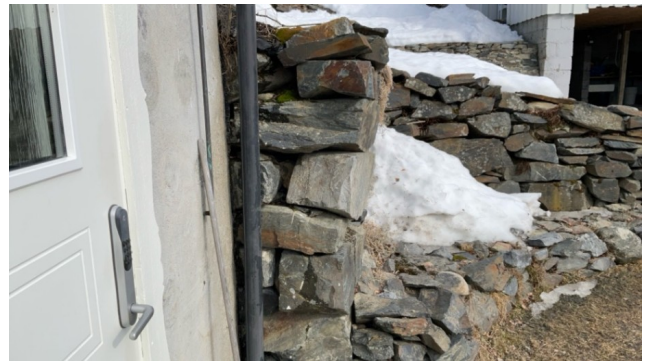
Forstøtningsmur uten rekkverk.
