Nøkkelinformasjon

Attraktiv enebolig med hybel - Stor tomt, utsikt og gode solforhold - kun 10 min fra Fagernes

Om Vatningvegen 15

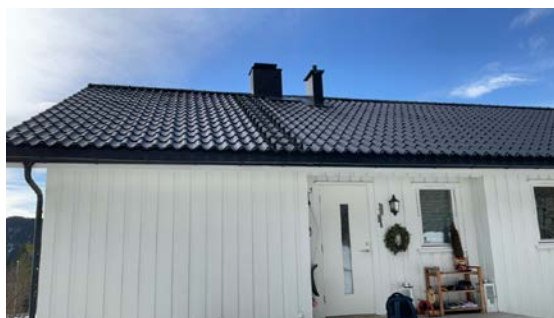
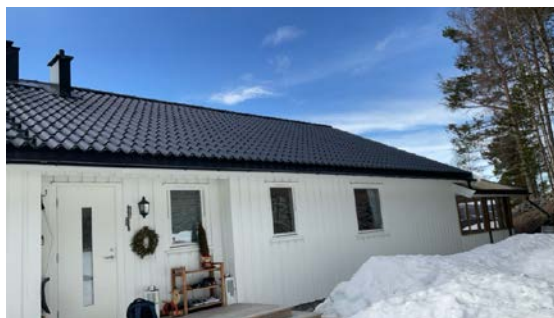
Taktekking:
Mer enn halvparten av forventet brukstid er passert på taktekingen. Mer enn halvparten av forventet brukstid er passert på undertak. Taktekking er her ca 43 år, gjelder både undertak og platetekking.
Konsekvens/tiltak: Taktekking og undertak bør følges opp jevnlig, og det må påregnes utskiftning innen overskuelig fremtid for å unngå økt risiko for lekkasjer og følgeskader på bygningen.
Konsekvensen av å ikke utbedre er at eldre taktekking og undertak har høyere sannsynlighet for svikt, noe som kan føre til vanninntrenging og skader på underliggende konstruksjoner.

Taktekking - Terrasse

• Andre tiltak:

Taket bør rengjøres for mose og annen tilgroing for å forlenge levetiden og redusere risiko for skader hvis dette er mulig. Det anbefales å vurdere utskifting av taktekkning, da både høy alder øker risikoen for lekkasjer og følgeskader på underliggende konstruksjoner.

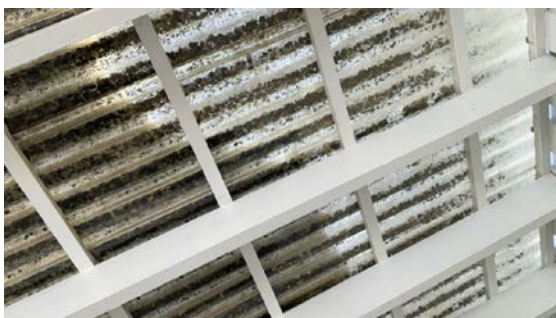
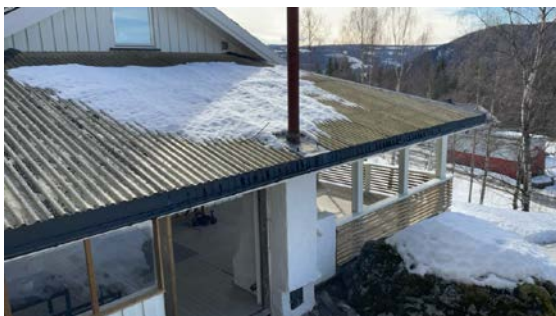
TG 2 Nedløp og beslag

• Andre tiltak:

Manglende snøfangere kan føre til farlige situasjoner for brukere da takras kan treffe områder hvor det er naturlig å ferdes. Tiltak med vedlikehold og utskifting av beslag må påregnes. Manglende vedlikehold/ tiltak kan føre til uttetheter med påfølgende vanninntrengning/ skade i bygget. Det bør vurderes å montere snøfangere, spesielt ved inngangspartier, for å redusere risikoen for personskaade og materielle skader. Vurderes montering av snøfangere for eksempel ved inngang må det sjekkes ut at konstruksjonen tåler eventuelle nye påkjenninger.

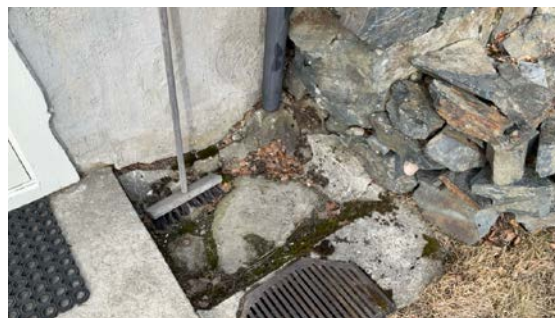
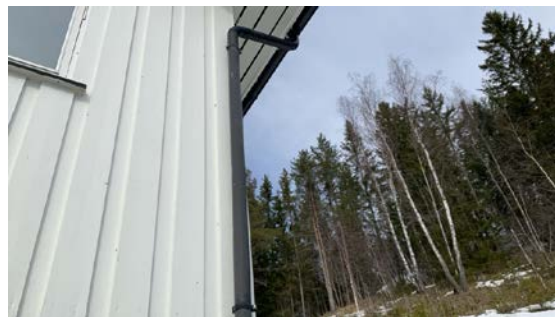
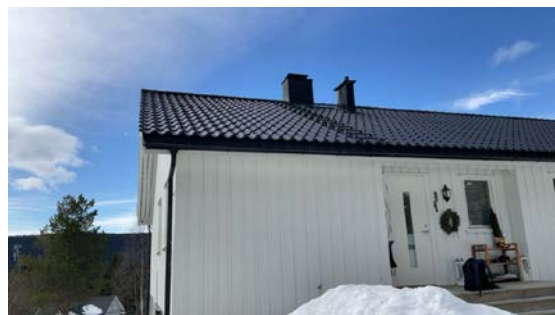
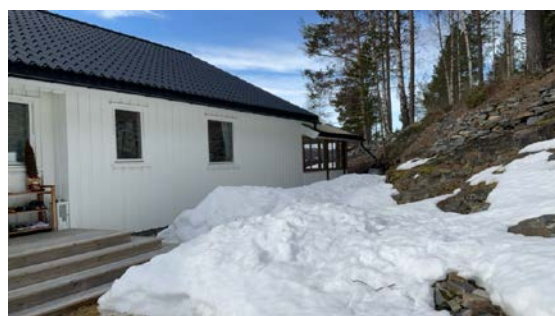
Det er ingen eller liten lufting i nedre kant av kledning mot grunnmur. Konstruksjonen har begrenset lufting av kledning. Ut fra dagens byggemåte er dette å se på som et avvik. Ved oppføringstidspunkt var benyttet byggemåte typisk for området. Byggemåten har i dette området normalt sett ikke ført til skader av betydning. Byggemåte er typisk for område og oppføringstidspunkt.

Utvendig kledning er ca 43 år gammel. Noe kledning med sprekkdannelser er registrert, må sees på som normalt ut fra alder.

TG 2 Veggkonstruksjon

Det bør vurderes å etablere bedre lufting mellom kledningen og vindspærre for å redusere risikoen for fuktskader og råte i veggkonstruksjonen.

Begrenset lufting kan over tid føre til opphopning av fukt, som igjen kan gi økt fare for skader på kledning og underliggende konstruksjon.

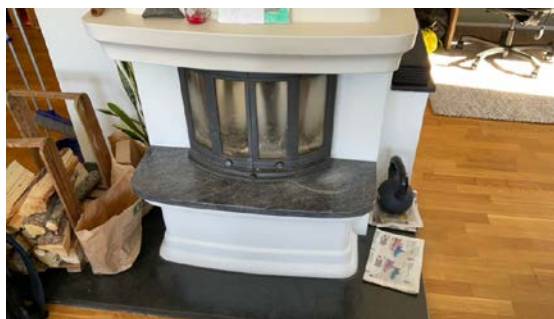
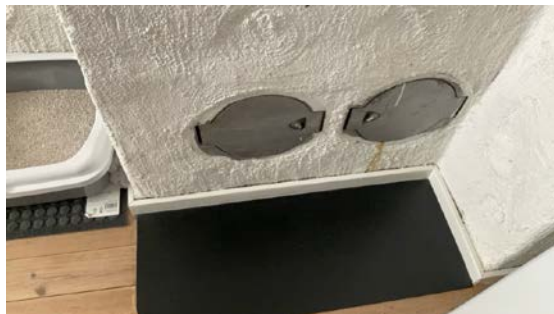
Astand feieluke til brennbart materiale er mindre enn 30 cm.

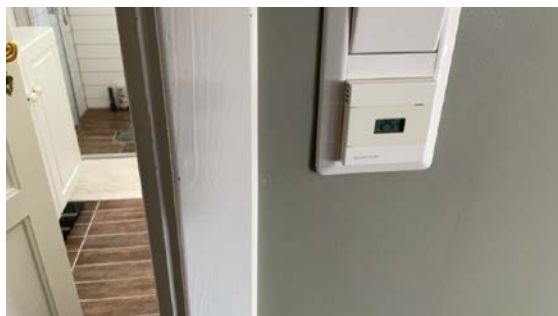
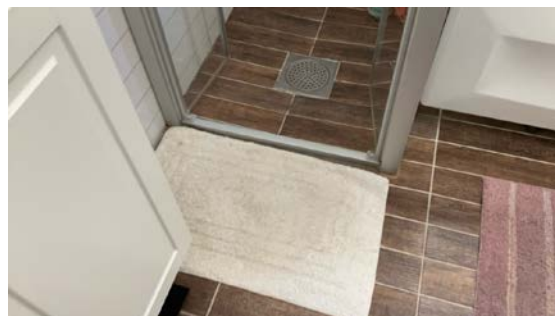
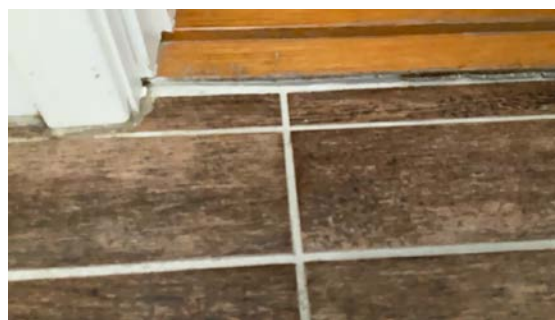
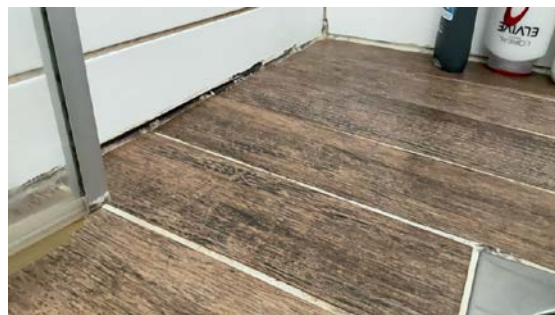
ETASJE > BAD

Det er påvist at høydeforskjell fra topp slukrist til gulv/synlig topp membran ved dørterskel er mindre enn 25 mm. Det er påvist avvik i fallforhold til sluk i forhold til krav i forskrift på byggetidspunktet. Avvik fall er registrert. Et lite område ved servanter har tendenser til motfall.

TO 3 Sluk, membran og tettesjikt

Det bør også fremskaffes dokumentasjon på utført membran. Manglende dokumentasjon medfører usikkerhet om utførelsen, noe som gir økt risiko for at membranen ikke fungerer som forutsatt og at det kan oppstå fuktskader i omkringliggende konstruksjoner.

Kostnadsestimat: 100 000 - 200 000

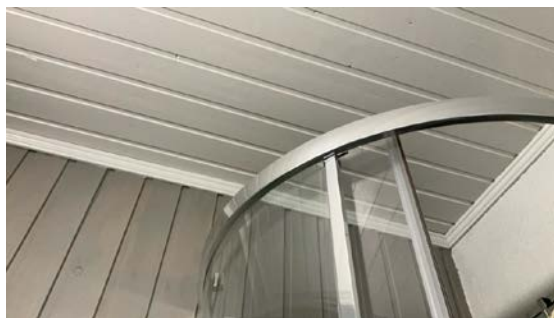
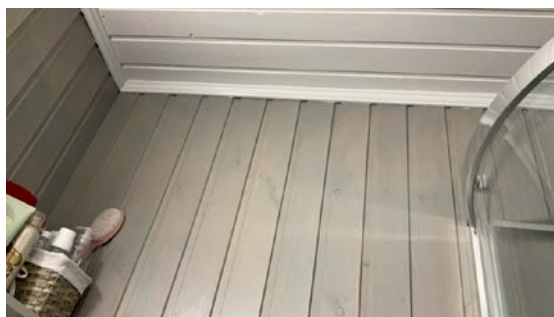
KJELLER > BAD

TG 2 Overflater Gulv

Det bør vurderes utbedring av ujevne overflater, deler og furer i gulvet for å sikre tilfredsstillende avrenning og redusere risiko for vannansamling og fuktskader. Ujevne gulv kan medføre økt fare for lekkasjer og skade på underliggende konstruksjoner.

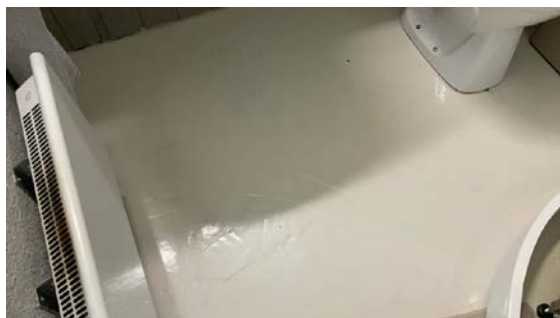
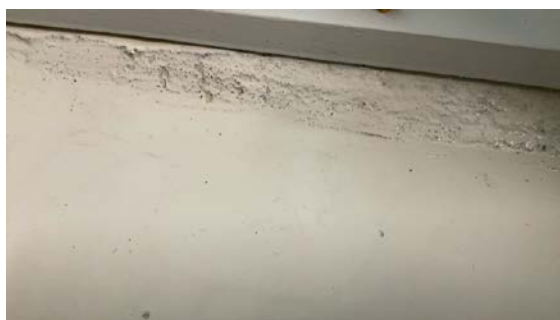
KJELLER > BAD

! TG 3 Sluk, membran og tettesjikt

Tilgang til sluk bør forbedres for å muliggjøre inspeksjon og rengjøring, slik at eventuelle lekkasjer eller tette sluk kan oppdages og utbedres før det oppstår skader.

Kostnadsestimat: 20 000 - 100 000

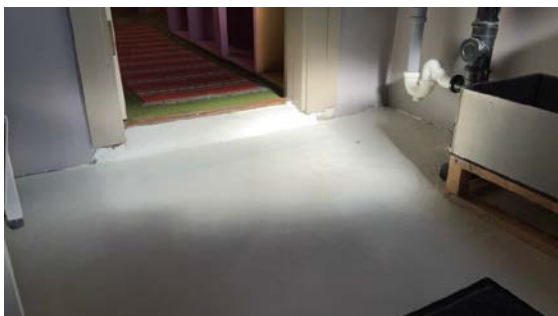
KJELLER > VASKEROM

! TG 2 Sluk, membran og tettesjikt

Konsekvensen av manglende dokumentasjon (membran/tettesjikt) er økt risiko for at utførelsen kan være mangelfull eller ufagmessig, noe som kan føre til lekkasjer og fuktskader i konstruksjonen.

Oppsummert må en påregne å etablere tilstrekkelig membran/ tettesjikt i våtsoner i rommet.

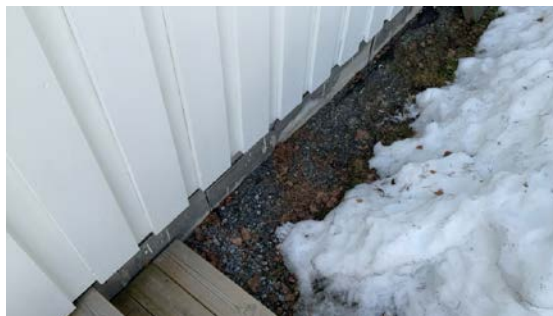
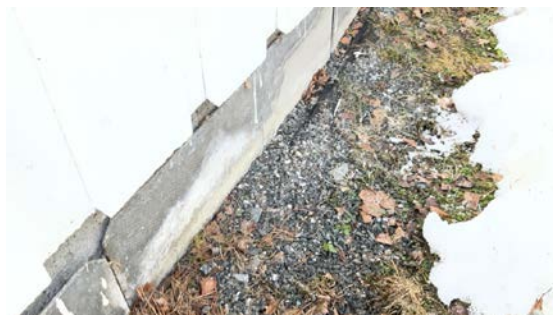
TG 2 Grunnmur og fundamenter

Sprekkdannelser og avflassing av puss bør utbedres for å hindre videre forringelse av grunnmuren og redusere risiko for fuktinntrengning. Saltutslag og fuktmerker indikerer fuktproblematikk, og årsaken bør undersøkes nærmere for å unngå skader på konstruksjonen.

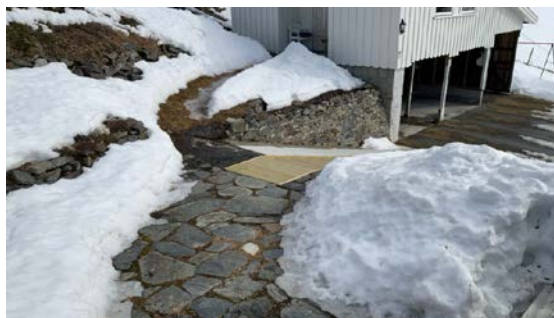
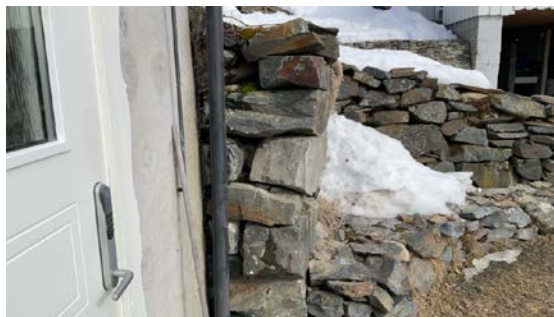
TG 3 Terrengeforhold

Dersom dette ikke utbedres, er det økt risiko for inntrengning av vann i kjeller og fuktskader på bygningskonstruksjonen. Eier opplyser at det ved noen tilfeller har kommet vann inn i kjeller. Tiltak må vurderes i sammenheng med eventuelle tiltak drenering.

Kostnadsestimat: 20 000 - 100 000

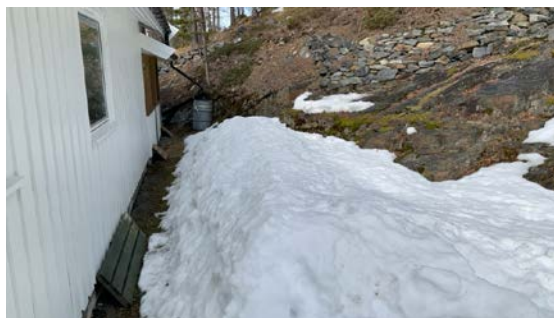
TG 2 Utvendige vann- og avløpsledninger

Det anbefales å innhente dokumentasjon på vannkvaliteten fra borehullsbrønnen ved å ta vannprøver, for å avdekke eventuell forurensning og sikre trygt drikkevann. Manglende dokumentasjon gir usikkerhet om vannkvaliteten og kan medføre helse- og miljørisiko.

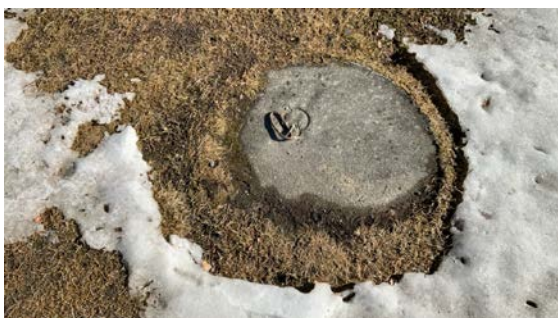
Kum for borehullsbrønn i følge eier, lokk sitter fast grunnet tele
