Anna D. Sandermoens veg 8 2260 KIRKENÆR

Tilstandsrapport Eierskifte

Befaringsdato
21.10.2024

Rapportdato
28.10.2024

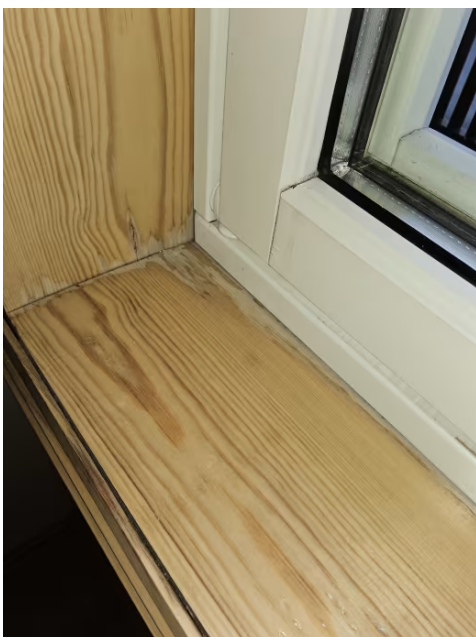
Bilde viser fukt skjolder i utforing.

Det registreres symptomer på fuktproblematikk på karm på soverom.

Forholdet er med høy sannsynlighet oppstått for en stund siden, men bør holdes under oppsikt for å fange opp eventuell negativ utvikling.

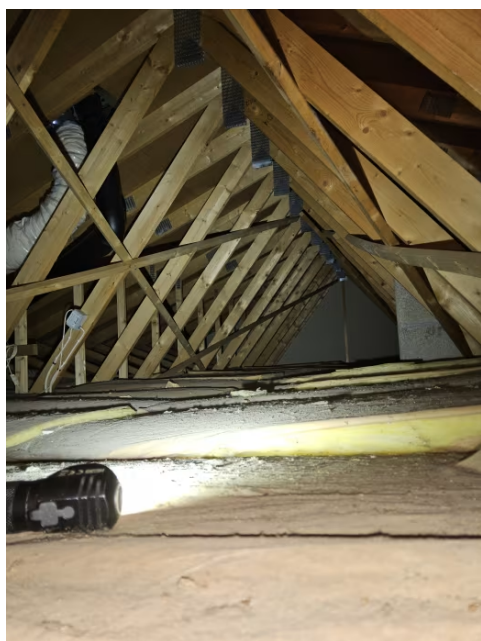
Bilde viser kaldtloft.

Det registreres eldre fuktmerker rundt takgjennomføring til kloakklufting og ventilasjon men grunnet manglende tilkomstmulighet er det ikke mulig å utføre fuktmåling på utsatte steder. Luftespaltene mellom taksperrene er stedvis tettet med isolasjon, noe som reduserer luftingen av loftet. Konstruksjonen viser ikke tegn til å være negativt påvirket. Dampspørre rundt rørgjennomføringer er ikke kontrollert grunnet manglende tilkomstmulighet.

Spor etter gnagere er observert. Gnagere kan føre til skader på bygningen men omfanget er uvisst.

Tiltak i form av etablering av luftespalte i raft anbefales. Videre undersøkelser av fagkyndig for å kartlegge omfang og inntreksveier til gnagere, samt kontroll av eldre fuktmerker anbefales.

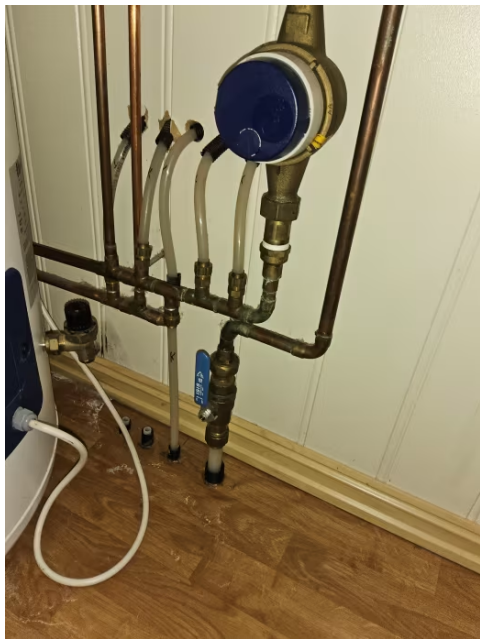
Bilde viser rørfordeling for rør i rørsystem og hovedstoppekran.

Det er ikke etablert fordelerskap. Rørfordeling er synlig på teknisk rom/bod.

Rør i rørsystem på kjøkken er ikke plugget.

Det registreres eldre fuktskade på teknisk rom/bod i område rundt fordelerkolbe. Det er ukjent om forholdet fortsatt er i utvikling.

Plugging av rør i rørsystem på kjøkken anbefales for å hindre skade ved eventuell lekkasje på rørsystemet.

Område med eldre fuktskade bør holdes under oppsikt for å fange opp negativ utvikling.

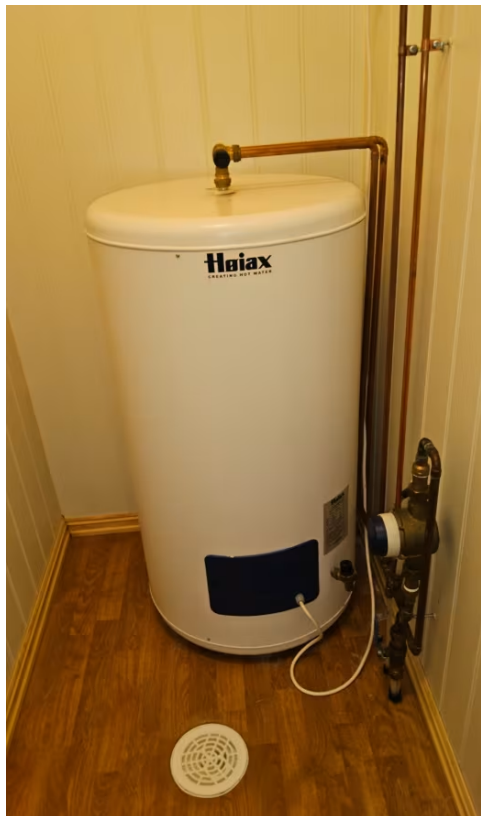
Bilde viser varmtvannsbereder.

Det er sluk i rommet, men pga fallforhold vil evt. vann fra en lekkasje renne mot vegg og kunne forårsake skade i konstruksjonen.

Det registreres eldre fuktmerker på gulvflater. Forholdet bør sees i sammenheng med opplysninger fra selger om lekkasje på varmtvannsbereder. Lekkasjen er utbedret.

Berederen er over 20 år og har derfor usikker restlevetid.

En utskifting av bereder som følge av oppnådd alder(over 20 år) er påregnelig.

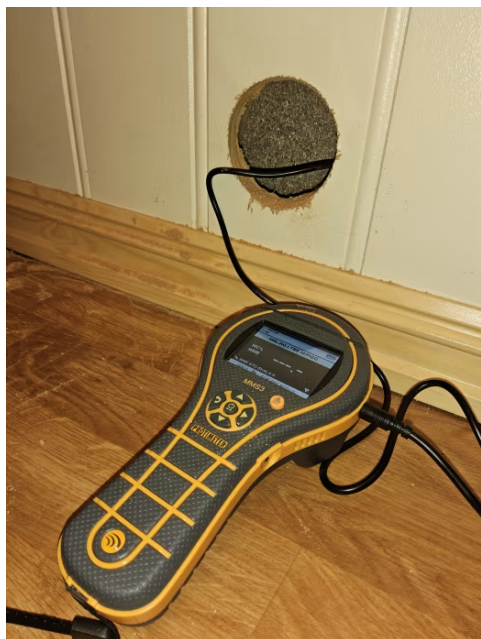
Bilde viser fuktmåling.

Det er foretatt hulltaking med 73 mm hullbor fra tilstøtende teknisk rom/bod uten at det ble avdekket avvik.

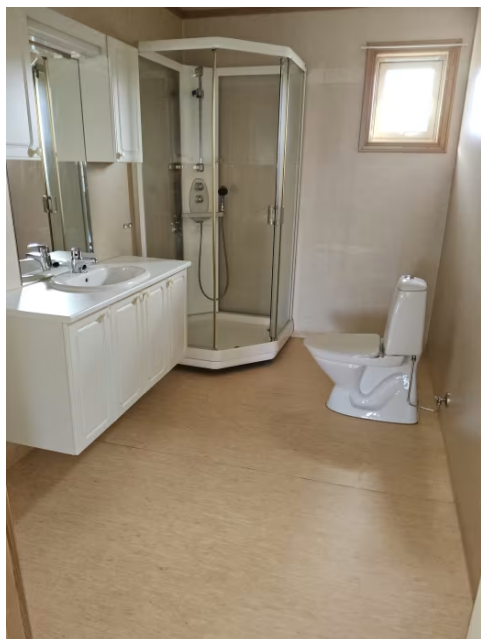
Bilde viser bad.

Det er ikke synlige mansjetter / tettesjikt ved rørgjennomføringer i vegg i dusjsone og det er ikke framlagt noen dokumentasjon på utførelsen.

Med bakgrunn i alder på tettesjiktet / overflater er restlevetiden på rommet usikker. Det ble i tillegg registrert sprekk i skjøt på gulvbelegget.

Med bakgrunn i alder og påvist avvik på gulvbelegget står våtrommet foran en utbedring/utskiftning. Løsningen rundt rørgjennomføringer og sprekk i skjøt på gulvbelegget gir fare for fukt inn i konstruksjoner. I påvente av oppgradering av rommet anbefales det lokal utbedring av sprekk i skjøt på gulvbelegg og videre bruk av dusjkabinett.
