# Tilstandsrapport

Bolig-/terrassebygg med flere boenheter

Bergstien 25 B, 3016 DRAMMEN

Befaringsdato: 16.09.2024

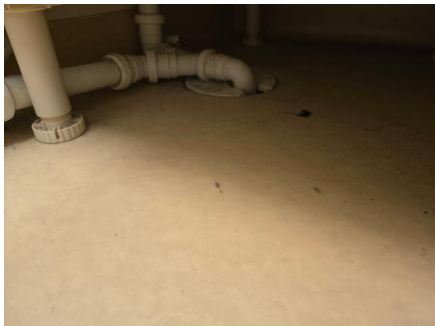
Vaskerom er fra byggeår.  
Byggeforskrifter fra før 1997 gir tilstandsgrad 3 med ref. til alder og levetid på membranløsning/bygningsdelen.  
Overflate på gulv består av plater, tekket med belegg.  
Registrert sprekk i beleggskjøt. Belegg er klemt til sluk og har oppbrett på vegg.  
Sluk i gulv under innredning av plast.

sluk vaskerom

sprekk i skjøt

**Kostnadsestimat: 100 000 - 300 000**
