Tilstandsrapport

Enebolig

Foseidvegen 66, 2219 BRANDVAL

Befaringsdato: 28.01.2025

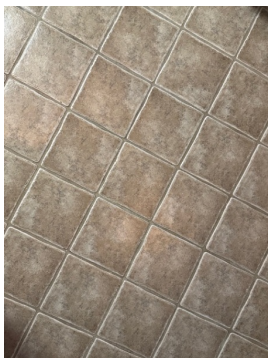
! TG 2 Sluk, membran og tettesjikt

- Overvåk tilstanden jevnlig. For å få tilstandsgrad 0 eller 1 må slukløsningen skiftes ut og sannsynligvis må også membransjiktet skiftes/utbedres. Det er imidlertid vanskelig å si noe om tidspunktet for når dette er nødvendig.

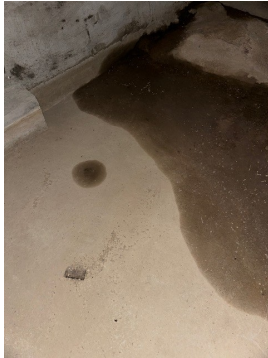
TG 2 Grunnmur og fundamenter

Betongfundament og grunnmur av lettklinkerblokker som innvendig og utvendig er pusset.

- Det er registrert horisontalriss som er symptom på jordtrykk.
- Grunnmuren har sprekkdannelser.

- Lokal utbedring må utføres.

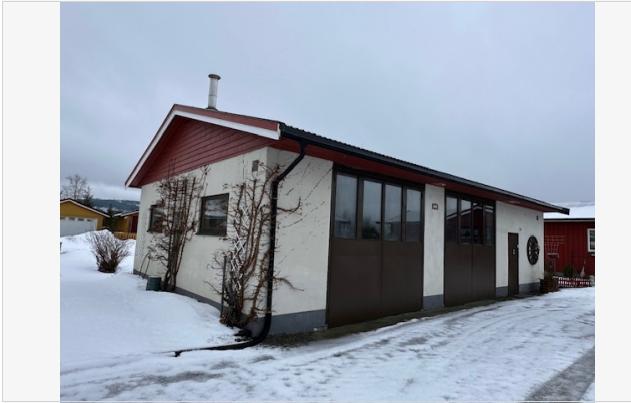
Større sprekker i lecavegger mot nord og nordøst.
