# Tilstandsrapport

Selveierleilighet

Måkekollen 186, 1679 KRÅKERØY

Befaringsdato: 09.01.2026

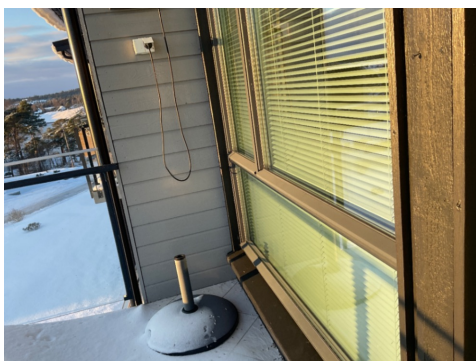
### TG 1 Vinduer

Vinduer med rammer og karmen i tre med isolerglass fra byggeår.

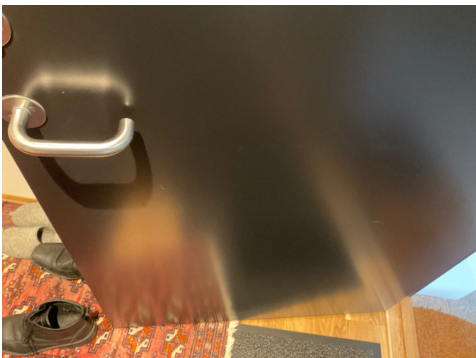
### TG 1 Dører

Ytterdør i tre fra byggeår.  
Balkongdør i tre med stort glassfelt med isolerglass fra byggeår.

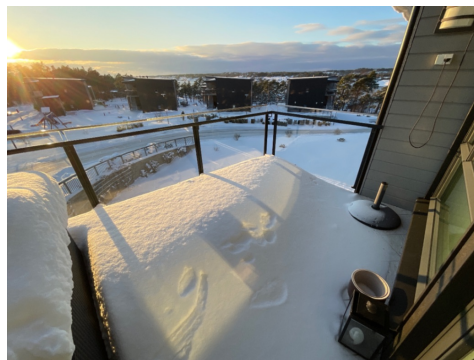
### TG IU Balkonger, terrasser og rom under balkonger

Fra stue/kjøkkener det adkomst til balkong på 8 kvm.

- Balkonger/terrasse er snødekt og derfor ikke nærmere vurdert.

- Det bør foretas nærmere undersøkelser av balkong/terrasser når den er snøfri.

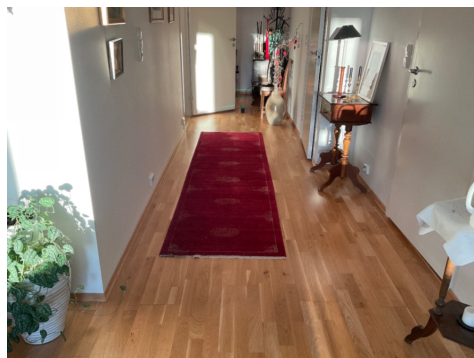
### TG 1 Etasjeskille/gulv mot grunn

Etasjeskillere av betong.

Det er målt med nivålaser som viser at etasjeskillere/gulv er innenfor referanseverdier i henhold til dagens forskrift.

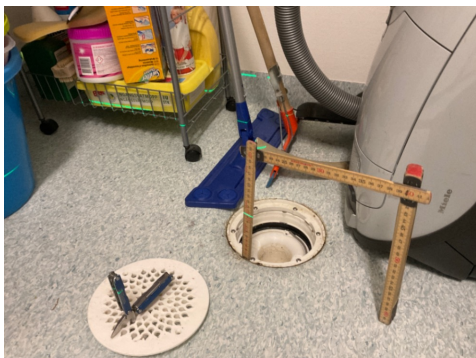
### TG 2 Overflater Gulv

Belegg på gulv med vannbåren gulvvarme. Det er målt en høydeforskjell på ca. 20 mm fra topp membran til topp slukrist.

- Det er påvist at høydeforskjell fra topp slukrist til gulv/synlig topp membran ved dørterskel er mindre enn 25 mm.

Våtrommet fungerer med dette avviket.

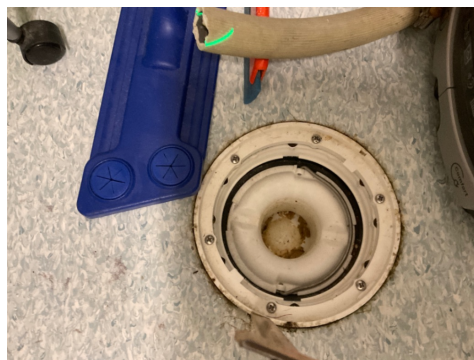
### TG 2 Sluk, membran og tettesjikt

Plastsluk.

Fuktmåling ikke mulig grunnet vannbåren varme.

- Mer enn halvparten av forventet brukstid er passert på membranløsningen.

Et våtrom har begrenset med levetid og i henhold til dagens forskrift er det begynnende høy alder på membran.

- Det er viktig å merke seg at levetiden til en membran varierer basert på kvalitet, installasjon og bruk. Eldre membraner kan bli sprø og sprekke opp, noe som fører til at de mister sin vanntettende funksjon. Dette kan resultere i vannlekkasjer gjennom vegger og gulv og fuktskader.

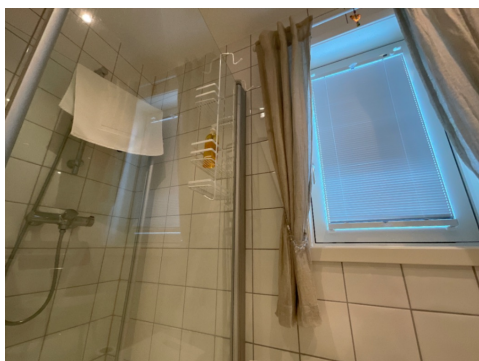
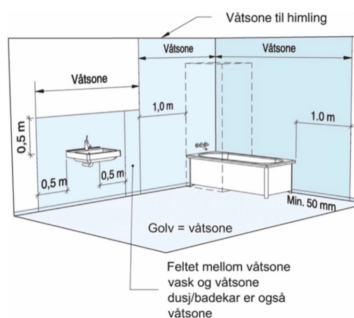
### TG 2 Overflater vegger og himling

Flis på vegger og slettmalt tak.

- Det er vindu/dør med ikke fuktbestandige materialer i våtsonen (ved vask, dusj, badekar, osv.), løsningen eller byggematerialet er uegnet.

Vindu i våtzone.

Ikke nødvendig med tiltak da dusjvegg beskytter vinduet mot vannbelastning. Tilstanden må dog overvåkes.

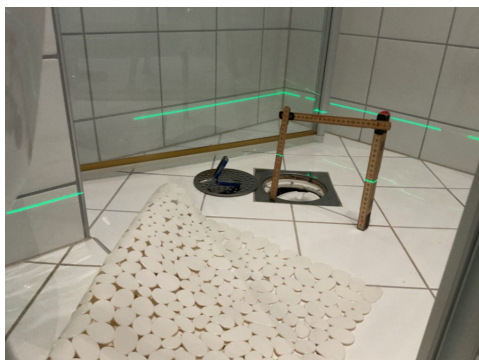
### TG 1 Overflater Gulv

Flislagt gulv med elektriske varmekabler. Fallforhold til sluk er målt til ca. 25 mm fra topp membran til topp av slukrist.

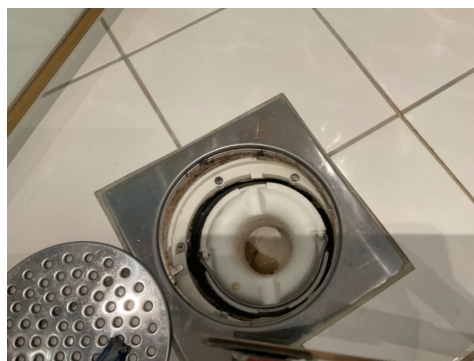
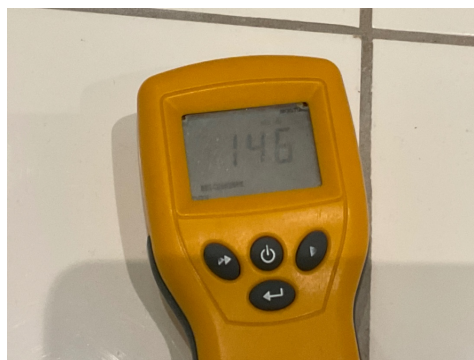
### TG 2 Sluk, membran og tettesjikt

Plastsluk.

Fuktmåler viser normale verdier.

- Mer enn halvparten av forventet brukstid er passert på membranløsningen.

Et våtrom har begrenset med levetid og i henhold til dagens forskrift er det begynnende høy alder på membran.

- Det er viktig å merke seg at levetiden til en membran varierer basert på kvalitet, installasjon og bruk. Eldre membraner kan bli sprø og sprekke opp, noe som fører til at de mister sin vanntettende funksjon. Dette kan resultere i vannlekkasjer gjennom vegger og gulv og fuktskader.

Det anbefales på et generelt grunnlag å montere dusjkabinett på våtrom som er over 10 år for å minske vannbelastningen på rommet.

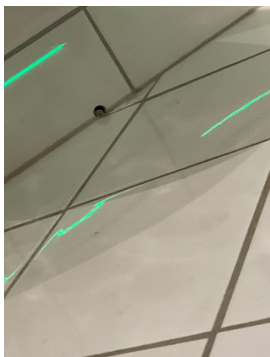
### TG 1 Sanitærutstyr og innredning

Rommet har innredning med nedfelt servant, veggfestet toalett og dusjhjørne.

Drensåpning er korrekt etablert i sistene iht. forskrifter.

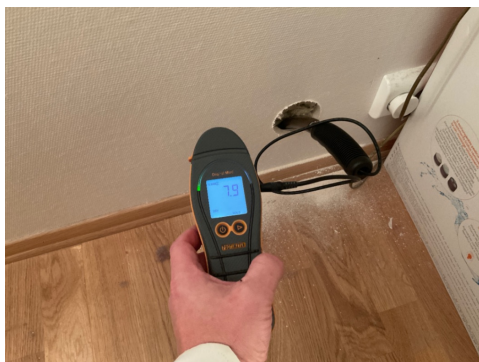
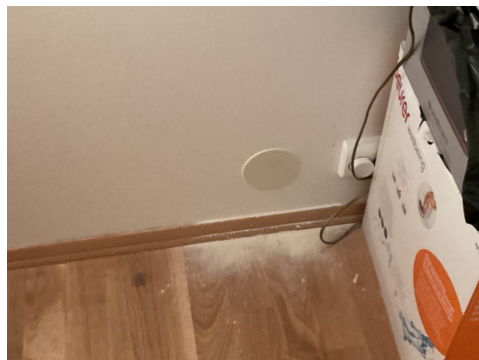
### TG 1 Tilliggende konstruksjoner våtrom

Hulltaking med fuktsøk er foretatt fra tilstøtende rom (soverom) mot bunnsvill bak blandebeholder. Det måles tørre normale verdier.

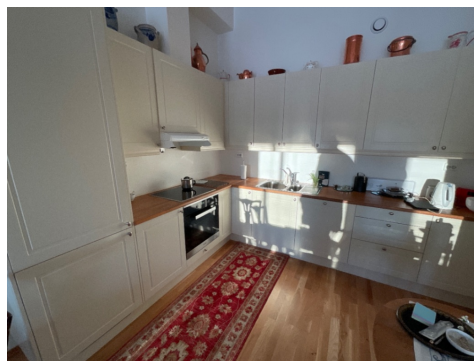
### TG 1 Overflater og innredning

Kjøkkeninnredning fra byggeår.

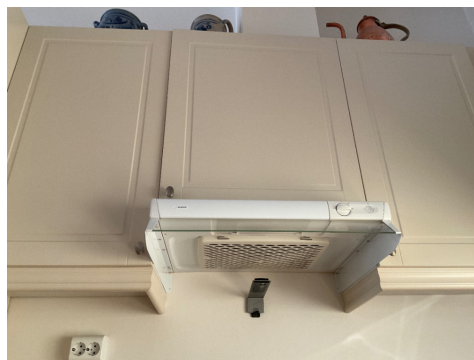
### TG 2 Avtrekk

Mekanisk avtrekk via balansert ventilasjon.

Begynnende høy alder på ventilator.

Ikke nødvendig med tiltak da den fungerer i dag, men grunnet alder kan skader plutselig oppstå.

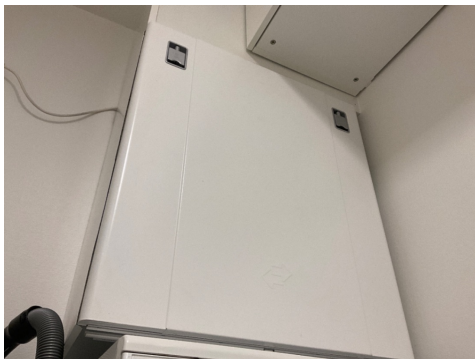
### TG 1 Ventilasjon

Balansert ventilasjonsanlegg som kontrollerer både mengden tilluft og avtrekksluft. Ventilasjonsaggregatet består av en vifte som trekker ut brukt luft fra våtrom, kjøkken og tekniske rom. Det består også av en vifte som trekker luft utenifra og tilfører frisk, temperert luft til oppholdsrom som soverom, stue osv.

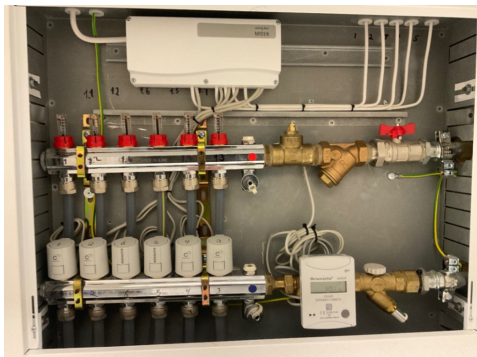
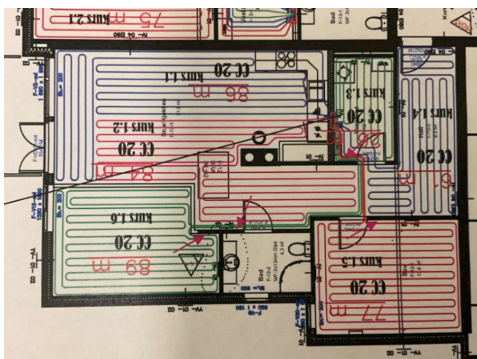
## ! TG 1 Vannbåren varme

Vannbåren gulvvarme tilknyttet bergvarmesystem.

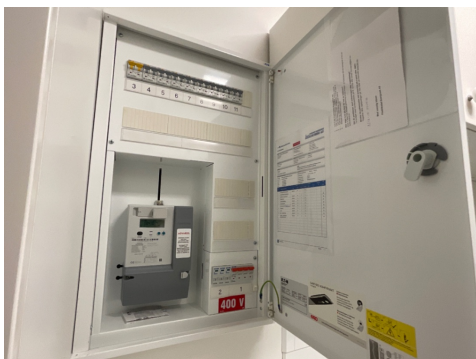
Sikringsskap med automatsikringer. 9 fordelerkurser på hhv. 15 og 25 ampere. Hovedkurs på 40 ampere.

Relativt nytt el-anlegg. Boligen har hatt kun 1 eier. Tilstanden vurderes normal uten behov for ytterligere kontroll/inspeksjon.
