# Tilstandsrapport

Boligbygg med flere boenheter

Skulegata 1 A, 5722 DALEKVAM

Befaringsdato: 27.01.2025

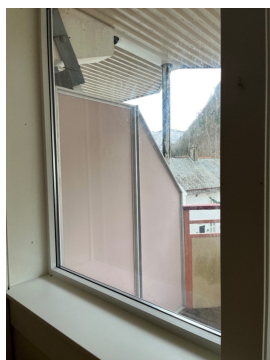
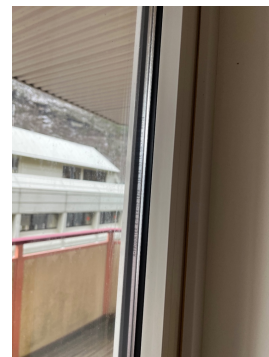
### ! TG 1 Vinduer

Vinduer med isolerglass av god kvalitet.  
Glass, karm, beslag og lukkemekanisme er kontrollert med ok resultat.

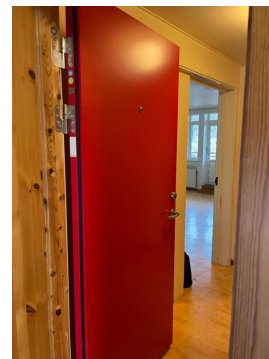
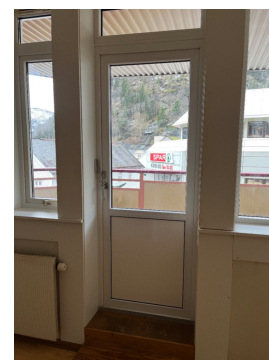
### ! TG 1 Dører

Ytterdør med glatt finer av god kvalitet er kontrollert for utførelse og slitasje.  
Terrassedør med glass er kontrollert for samme.

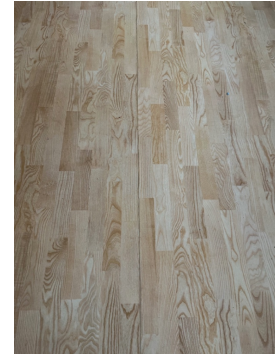
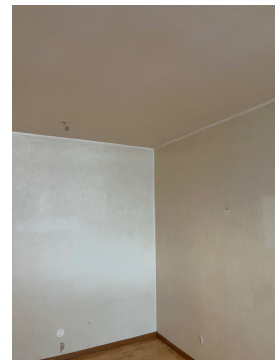
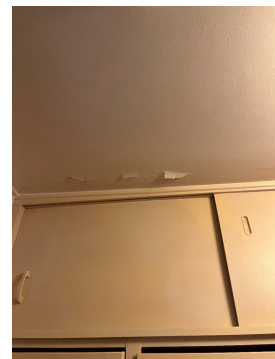
### TG 2 Overflater

Innvendige gulv med laminat.  
Innvendige vegger og himling med tapet, og malte overflater.  
Overflater er kontrollert for knirk, svikt og visuelt for utførelse og slitasje.

- Det er påvist skader på overflater.

Det må påregnes oppgradering.

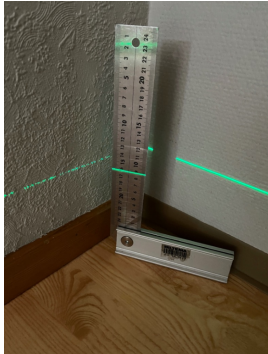
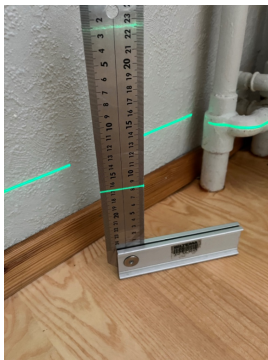
Bad med fliser på gulv og malt strie på vegg.  
Dusjnise med terskel, toalett, enkel vask og stråleovn på vegg.  
Eldre sluk uten klemming med membran smurt ned på.  
Målbart fall mot sluk, men sokkel på dusj dører medfører fare for lekkasje vann fra annet punkt over terskel ved dør.  
Ventilasjon fra felles system og begrenset løsning for tilluft.

- Våtrommet må oppgraderes for å tåle normal bruk etter dagens krav.

Alder på overflate og teknisk stand medfører begrenset gjenværende levetid på bad.

Det anbefales jevnlig tilsyn frem til oppgradering besluttes.

**Kostnadsestimat: 100 000 - 300 000**

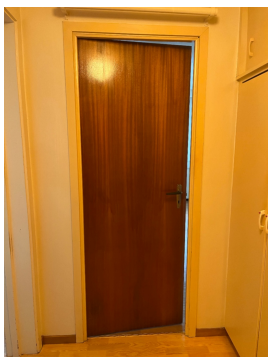
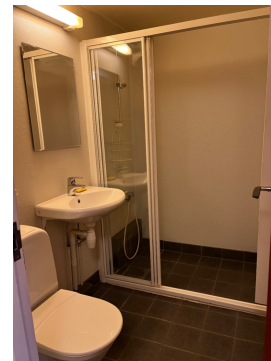
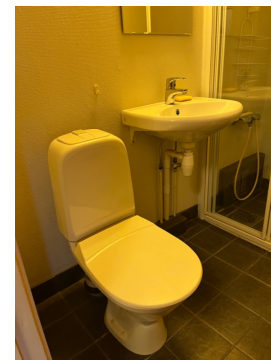
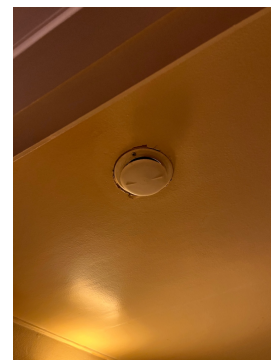
## ! TG 2 Innvendige dører

Noe slitasje på innvendige dører

Dører fungerer med dette avvik

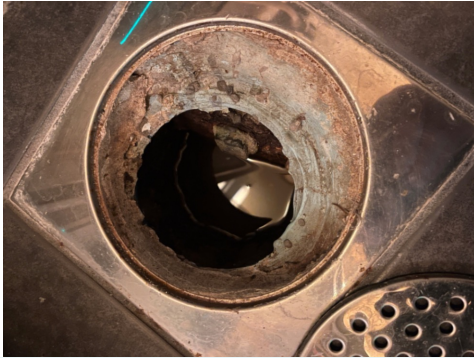
## Tilleggende konstruksjoner våtrom

Det ble ikke utført hulltaking da våtsone mot yttervegg og vegger i betong.

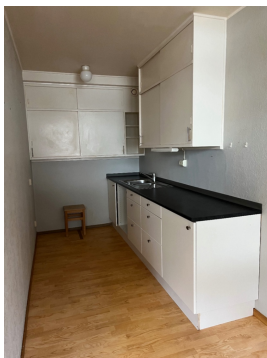
## Overflater og innredning

Kjøkken innredning med glatte fronter av ulik type og alder.  
laminat benkeplate med nedfelt stålvaske.  
Hvitevarer ikke montert.

Lokal slitasje og manglende skapdør.

Oppgradering må påregnes.

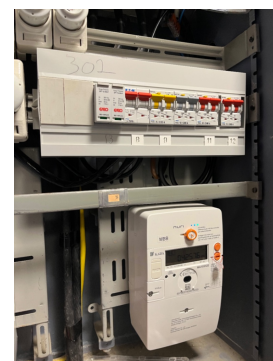
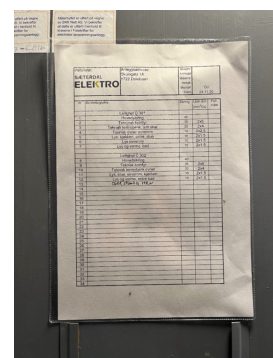
## Elektrisk anlegg

1. Foreligger det eltilsynsrapport de siste 5 år, og det er ikke foretatt arbeid på anlegget etter denne, utenom retting av eventuelle avvik i eltilsynsrapport (dvs en el-tilsynsrapport uten avvik)?  
**Nei**

7. Har det vært brann, branntilløp eller varmgang (for eksempel termiske skader på deksler, kontaktpunkter eller lignende) i boligens elektriske anlegg?  
**Nei**

8. Er det tegn til at det har vært termiske skader (tegn på varmgang) på kabler, brytere, downlights, stikkontakter og elektrisk utstyr? Sjekk samtidig tilstanden på elektrisk tilkobling av varmtvannsbereder, jmfør eget punkt under varmtvannstank  
**Nei**
9. Er der synlig defekter på kabler eller er disse ikke tilstrekkelig festet?  
**Nei**

10. Er det tegn på at kabelinnføringer og hull i inntak og sikringsskap ikke er tette, så langt dette er mulig å sjekke uten å fjerne kapslinger?  
**Nei**
11. Finnes det kursfortegnelse, og er den i samsvar med antall sikringer?  
**Ja**
12. Foreta en helhetsvurdering av det elektriske anlegget, dets alder, allmenne tilstand og fare for liv og helse. Bør det elektriske anlegget ha en utvidet el-kontroll?  
**Ja Det ble ikke registrert synlige avvik under befaring, men alle anlegg eldre enn 10 år bør ha en uavhengig kontroll.**

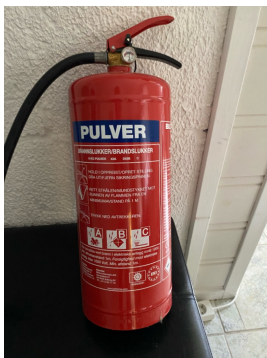
## Branntekniske forhold

Brannslukningsutstyr montert

1. Er det mangler for brannslukningsutstyr i boligen iht. forskriftskrav på søknadstidspunktet, men minst Byggeforskrift 1985?  
**Nei**
2. Er det skader på brannslukkingsutstyr eller er apparatet eldre enn 10 år?  
**Nei**
3. Er det mangler på røykvarsler i boligen iht. forskriftskrav på søknadstidspunktet, men minst Byggeforskrift 1985?  
**Nei**
4. Er det skader på røykvarslere?  
**Nei**
