# Tilstandsrapport

📍 Løvenstadtorget 17 , 2006 LØVENSTAD

# gnr. 106, bnr. 205

Oppdragsnr.: 21410-1399

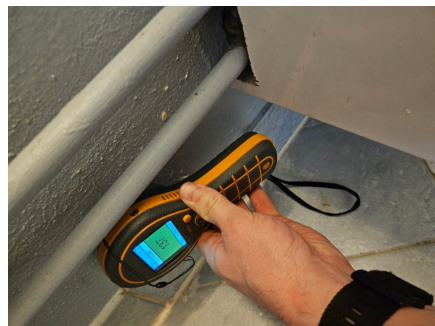
Det ble søkt etter fukt i området der det erfaringsmessig er størst risiko for at fuktskader oppstår (i våtsone på vegg). Det ble ikke påviste forskjeller i verdier som indikere for fukt i konstruksjonen. Referansenivået er tatt oppunder himling i våtsonen.

Fuktsøk på vegg.

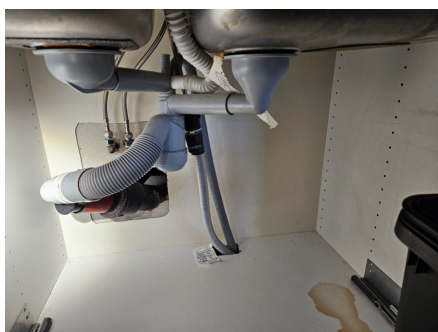
- Mer enn halvparten av forventet brukstid er passert på innvendige vannledninger.
- Stoppekran er ikke lokalisert eller tilgjengelig.

Forgrening av vann mellom kjøkken og bad.

Det anbefales at det etableres tilgang til og funksjon på stoppekran for å kunne stenge vannet ved behov, og at vannrørene vurderes for utskiftning i forbindelse med planlagte oppgraderingsarbeider i 2026.
