# Tilstandsrapport

Boligbygg med flere boenheter

Kirkenærtunet 2 , 2260 KIRKENÆR

Befaringsdato: 05.03.2026

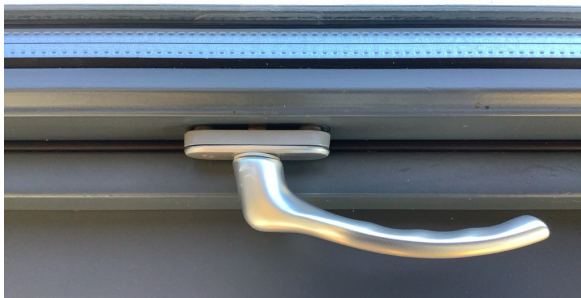
Vrider er løs på vindu.

Løs vrider.

Vrider må festes, sannsynligvis med lengre skruer.

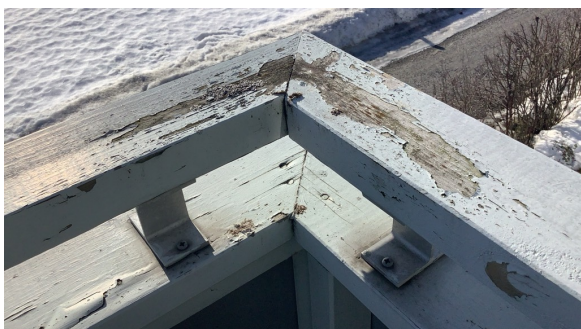
Håndløpere er værslitte.

Værslitte håndløpere.

Håndløpere bør vedlikeholdes.

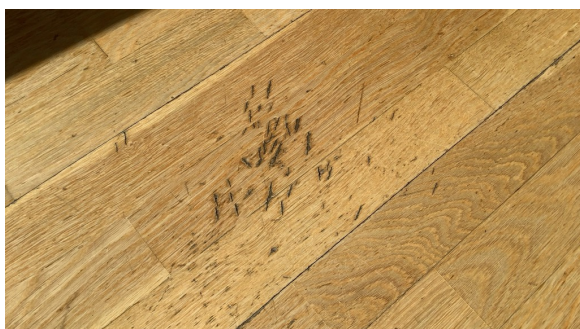
Det er påvist skader, slitasje og løsnet lakk på parkett.

Slitasje i parkett.

Parkettgulv i stue/kjøkken er modent for vedlikehold eller utskifting.

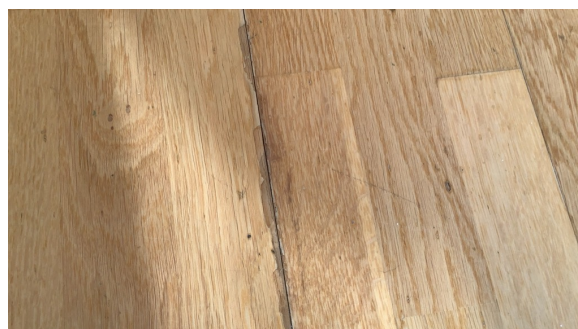
Løsnet lakk på parkett.

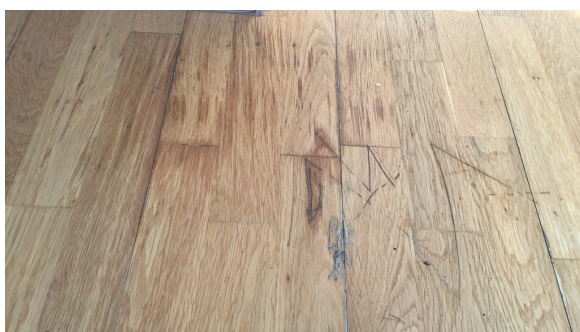
Slitasje i parkett.

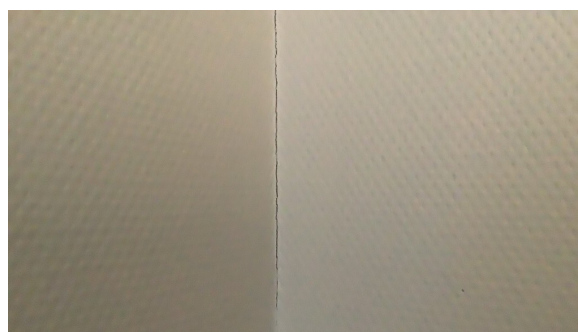
Det er enkelte sprekker i tapetserte hjørner.

Eksempel på sprukket maling.

Enkelte vegger bør males.

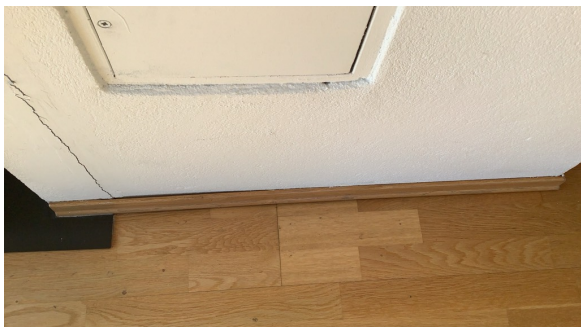
- Ildfast plate mangler på gulvet under sotluke/feieluke på pipe.

Det er ikke ubrennbart materiale på gulv under sotluke.

- Det anbefales å montere ildfast plate under luker på pipe.

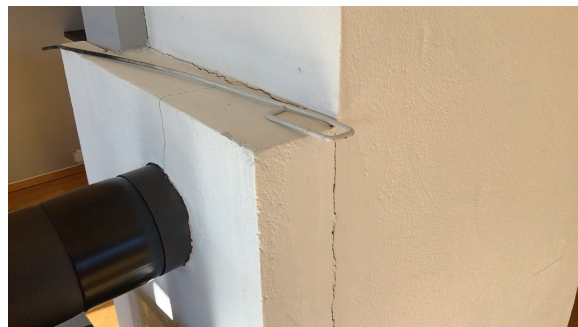
Det er ettermontert ubrennbare plater bak ildsted, og det har oppstått sprekker i disse og i overgang mot pipe.

Sprekker i ubrennbare plater og i overgang mot pipe.

Ubrennbare plater og pipe bør vedlikeholdes for å fjerne sprekkdannelsen.

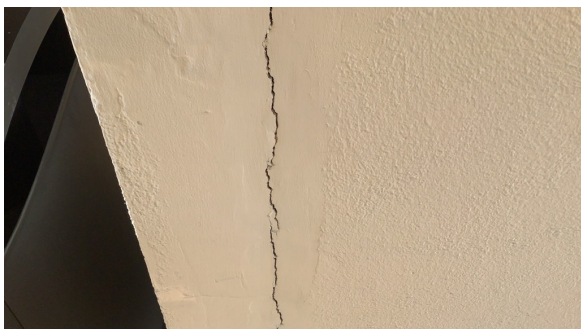
Sprekk i overgang mellom ubrennbar plate og pipe.

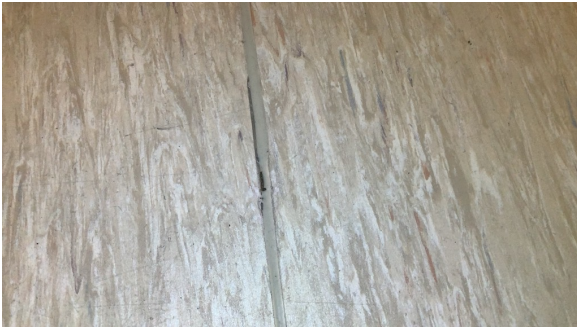
Sprekk i sveiseskjøt.

Det vil være mulig å utføre en lokal reparasjon av vinylbelegget ved å demontere vinkellist på terskel og sveise riftene i vinylbelegget.  
Sveiseskjøt på gulvet bør samtidig utbedres.

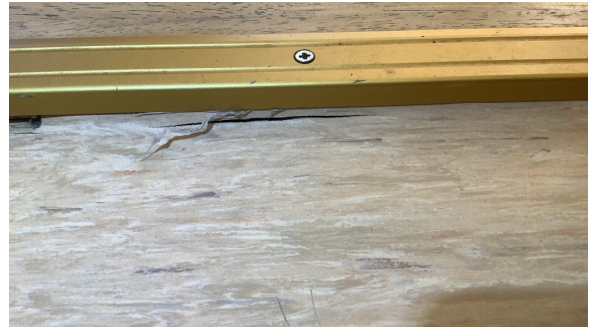
Det er påvist rift i oppkant på vinylbelegg foran dør. Vinylbelegget er dermed utett, og avviket fører til TG3 i tilstandsrapporten. Det er liten høydeforskjell fra gulv ved dør til sluk, og oppbretten i vinylbelegget er en del av badets lekkasjesikring.  
Det er påvist sprekke i sveiseskjøt, men det er ukjent om disse er utette.

Rift i vinylbelegg.

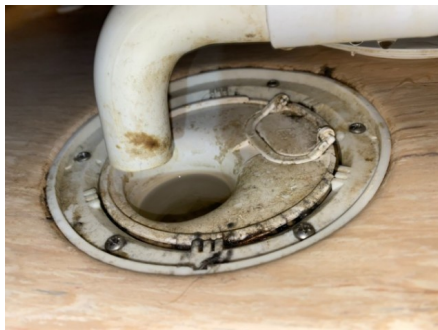
Plastsluk, og vinylbelegg er synlig ført under slukets klemring.

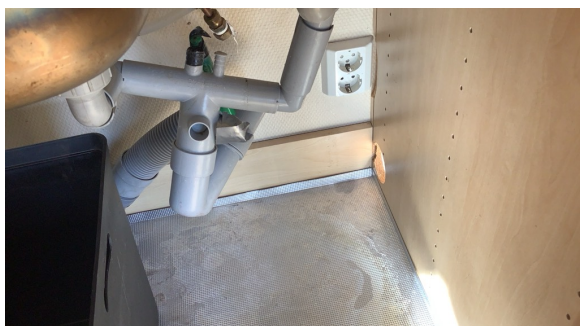
Det er påvist lekkasje fra avløp under servant (påkobling til avløp fra oppvaskmaskin), og en påkobling er tapet med duct tape. Ved bruk av servantkran kommer det ut noe vann, og det er synlige merker etter vann på bunnplatebeskytter i benkeskap.

Det er påvist lekkasje fra avløp under servant.

Lekkasje fra avløpet må utbedres, og kostnadsestimatet gjelder dette da det ikke er synlige fuktskader i parkett på befaringsdagen.

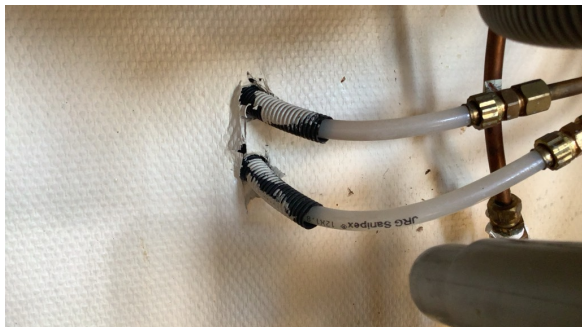
Det mangler tettemuffer i enden av varerrør i benkeskap på kjøkken.

Tettemuffer monteres for å sikre at eventuelt lekkasjevann fra rør i rør system ledes til rom med sluk i stedet for til benkeskap på kjøkken.  
Kupling som "svetter" bør utbedres av rørlegger.

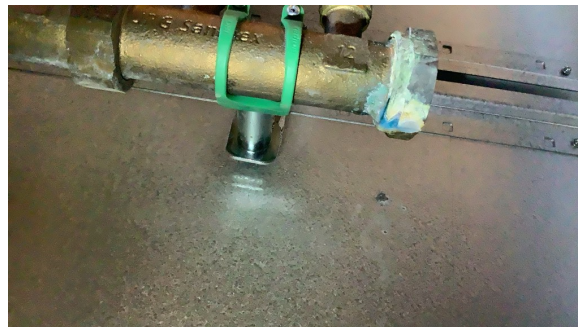
Kupling "svetter" i rørskap.

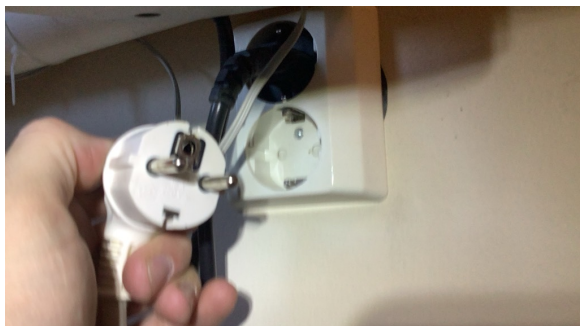
Utilfredsstillende el-tilkobling iht. gjeldende forskrift.
