# Tilstandsrapport

Leilighet

Eikhaugen 12 A, 5262 ARNATVEIT

Befaringsdato: 18.11.2025

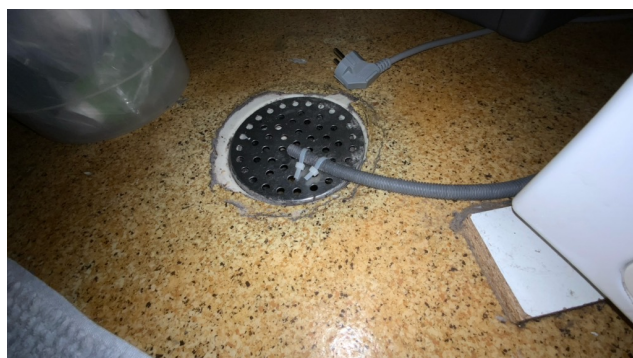
### TG 3 Generell

- Våtrommet må oppgraderes for å tåle normal bruk etter dagens krav.

Vaskerom er fra byggeår.

Utett gulv rundt sluk.

- Manglende oppgradering av våtrommet medfører høy risiko for at konstruksjonene ikke vil tåle vanlig bruk av vann eller lekkasjer. Dette kan føre til fuktskader på tilstøtende konstruksjoner.

Vaskerommet har eldre innredninger og overflater.

Rommet må pusses opp for å tilfredsstille dagens krav til våtrom.

**Kostnadsestimat: 100 000 - 200 000**

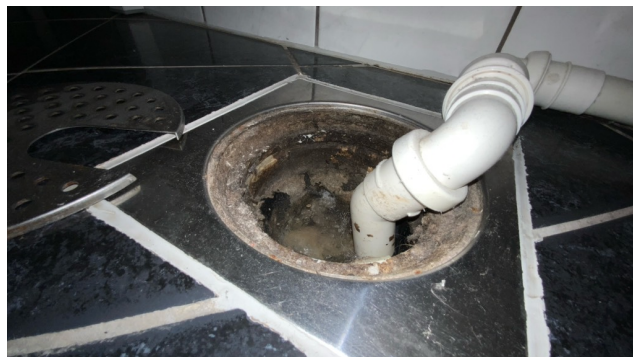
### TG 2 Sluk, membran og tettesjikt

Klemring er synlig i plastsluk.

- Mer enn halvparten av forventet brukstid er passert på membranløsningen.
- Mer enn halvparten av forventet brukstid er passert på slukløsningen.

Badet er ca 19 år gammelt.

Det er ikke påkrevd med strakstiltak. Mer enn halvparten av forventet brukstid er oppbrukt for membranen.

- Overvåk tilstanden jevnlig. For å få tilstandsgrad 0 eller 1 må tettesjiktet skiftes ut, men tidspunktet for når dette er nødvendig er vanskelig å si noe om.

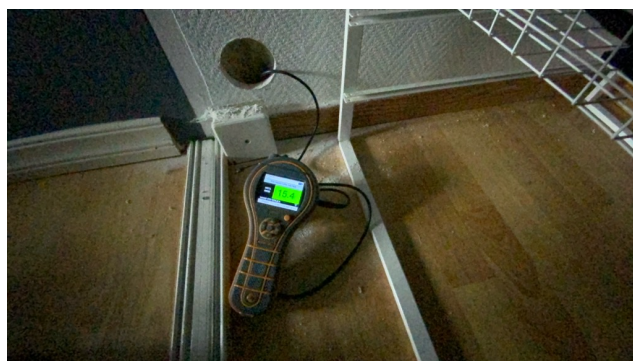
### TG 1 Tilliggende konstruksjoner våtrom

Det ble boret hull i soverom, bak dusjkrok. Det ble ikke registrert unormale fuktverdier.

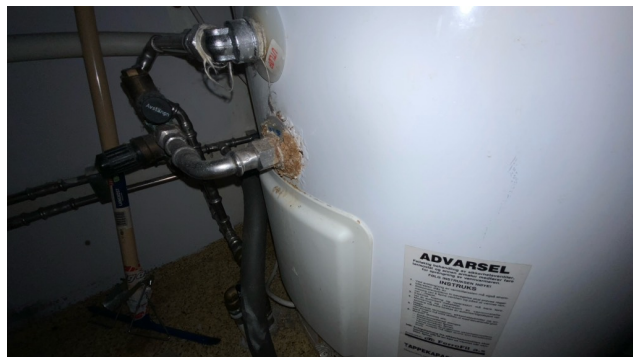
### ! TG 2 Varmtvannstank

115 liters varmtvannstank, plassert i vaskerom.

Varmtvannstank er ca 29 år gammel.

Rustskader rundt rørgjennomføring.

- Det er ikke behov for utbedringstiltak siden tanken fungerer i dag, men ut ifra alder kan skader plutselig oppstå på eldre tanker.

Det nærmer seg tid for utskifting av varmtvannstank. Over halvparten av normal levetid er oppbrukt.
