# Tilstandsrapport

Boligbygg med flere boenheter

Sørumsåta 9 (Leilighet 1106) , 2000  
LILLESTRØM

Befaringsdato: 24.02.2026

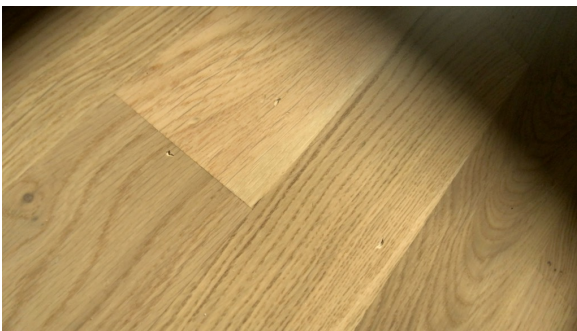
### TG 2 Overflater

- Overflater har en del slitasjegrad utover det en kan forvente.

Det er stedvis noen hakk i parkett.

Det anbefales å utbedre skader ved å bruke reparasjonsvoks lokalt, eventuelt slipe eller bytte parkett for å lukke avviket og forhindre at skadene utvikler seg videre over tid.

Overflater bør pusses opp eller skiftes der det anses nødvendig. Slitasje på overflater har normalt lav konsekvensgrad, men kan påvirke estetikk og brukervennlighet. Ny eier vurderer selv behovet for oppgradering.

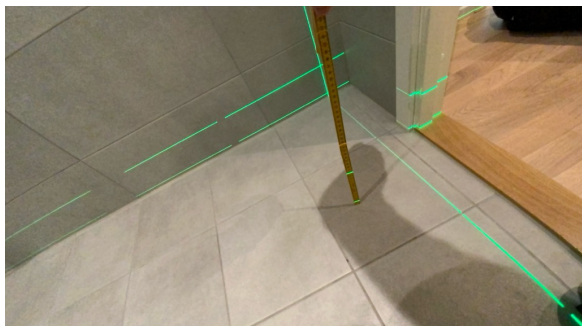
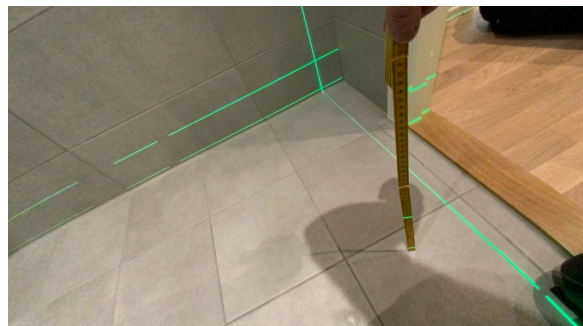
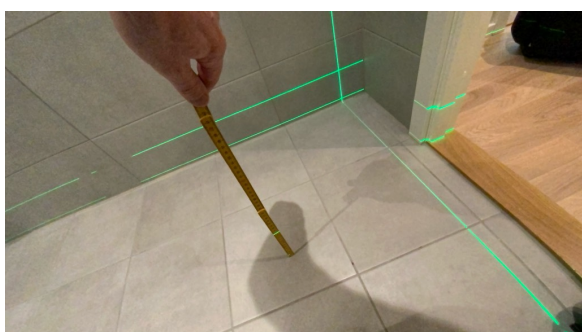
### TG 2 Overflater Gulv

Gulvet er flislagt. Rommet har vannbåren gulvvarme. Fall mot sluk er målt til 35 mm. Høydeforskjell fra toppen av sluket til toppen av membranen ved dørterskelen er 35 mm.

- Det er påvist avvik i fallforhold til sluk i forhold til krav i forskrift på byggetidspunktet.

Det er et område innenfor døren på badet hvor gulvet ikke har fall mot sluket. Det bør være fall på hele gulvet mot sluk. Dette er i en sone på gulvet det ikke er belastning av vann. Øvrig gulv på bad har tilfredsstillende fall.

Til tross for avviket i fall/høydeforskjell til sluk, vil gulvet fortsatt kunne lede vann mot sluket, men med redusert effektivitet i området som angitt.
