# Tilstandsrapport

Enebolig

Askvegen 1A , 4480 KVINESDAL

Befaringsdato: 04.03.2026

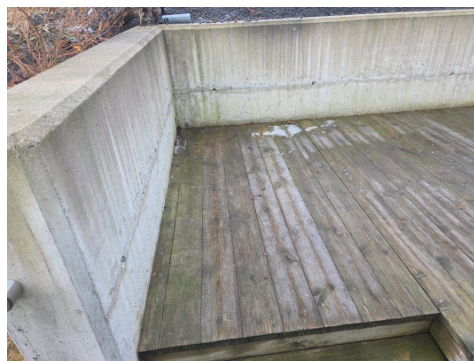
Noe værslitte terrassebord stedvis.

Oversikt terrassebord

Vedlikehold må påregnes.

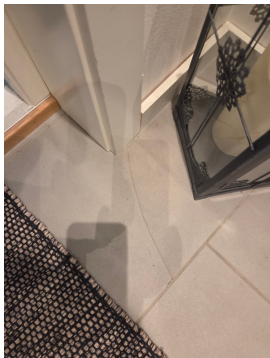
Sprekk i flis i entré.

Sprekk i flis i entré

Lokal reparasjon bør utføres.

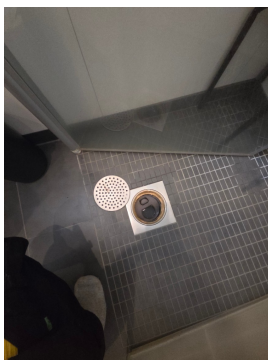
Sluk bad er funnet i god stand.

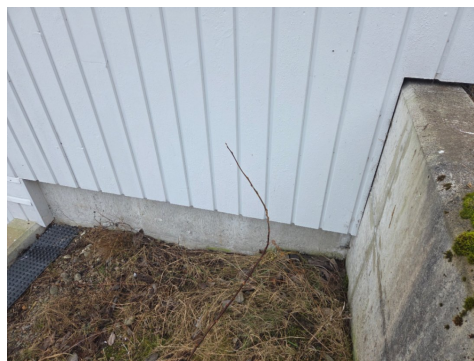
Det mangler/ kunne ikke registreres bruk av grunnmursplast mot underetasje.

Manglende grunnmursplast mot boligen.

Det må undersøkes nærmere om dette er brukt eller ikke. Dersom fuktsikring av muren mangler, må dette etableres.

**Kostnadsestimat: 20 000 - 100 000**

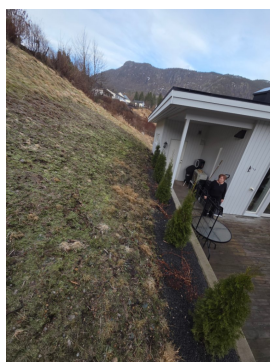
- Terrenget faller inn mot bygningen og det er maksimale forhold for vann inn mot muren.

Fall mot mur/bolig.

Det må foretas justering av terreng, for å avlaste fuktpåkjenning mot mur.

**Kostnadsestimat: 20 000 - 100 000**
