# Tilstandsrapport

Enebolig

Kjørevegen 42B , 4362 VIGRESTAD

Befaringsdato: 21.01.2026

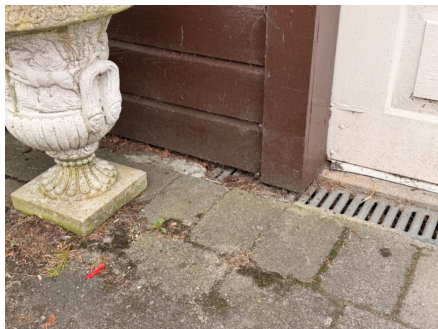
Liten avstand mellom kledning og terreng medfører økt risiko for fuktopptrekk og skader i treverket.

- Lokal utbedring bør foretas for å øke avstanden mellom terreng og bordkledning.

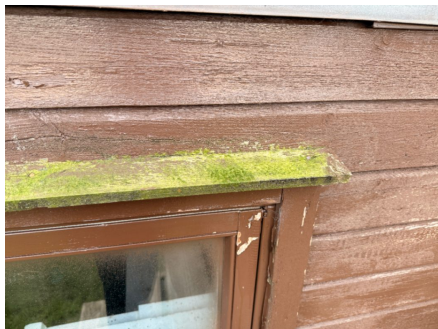
- Det er påvist avvik rundt innsettingsdetaljer.
- Karmene i vinduer er slitte og det er sprekker i treverket.

Anbefaler overflatebehandling og jevnlig vedlikehold, manglende tiltak kan over tid gi økt risiko for fuktopptak og videre nedbrytning av materialet.

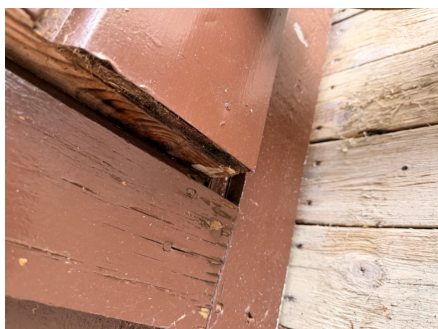
## TG 2 Dører

Bygningen har malt hovedytterdør og malt balkongdør i tre. Normal slitasje i overflater, pakninger og beslag/hengsler.

- Dører må justeres.
- Det er ikke behov for utbedringstiltak.

Anbefaler justering av dør, fortsatt kontakt mot karm kan medføre økt slitasje og redusert funksjon over tid.

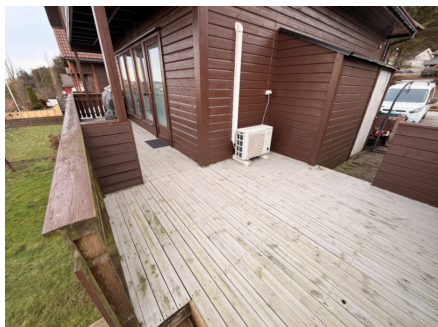
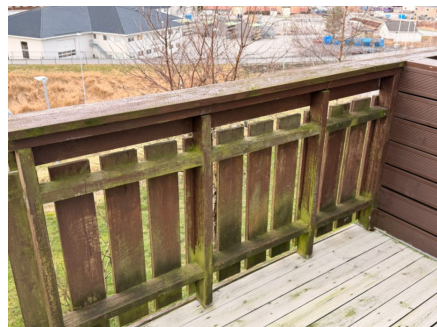
## TG 2 Balkonger, terrasser og rom under balkonger

Det er etablert en balkong og markterasse i impregnert trevirke.

Det anbefales rengjøring og vedlikehold for å unngå fuktskader og glatte overflater.

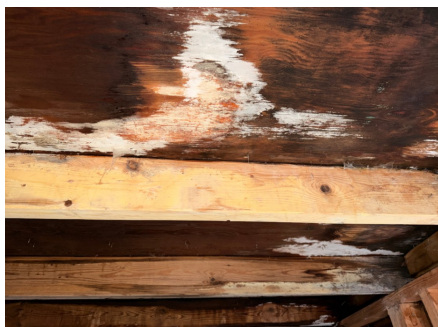
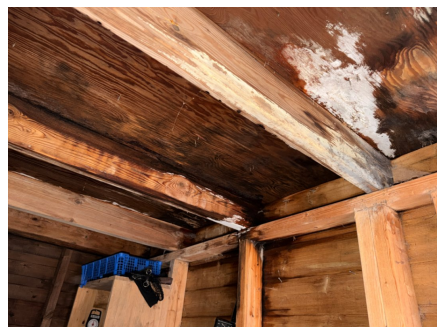
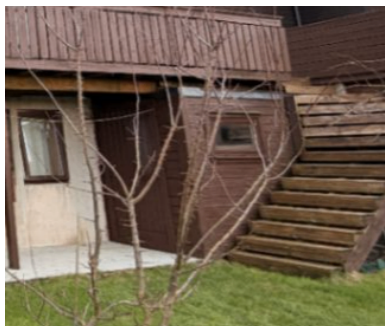
## TG 2 Andre utvendige forhold

Det er registrert bod etablert under terrasse, hvor det ved befarings er påvist fukt-/vanninntrengning i takkonstruksjonen. Det er synlige misfarginger og fukt i konstruksjonen, som indikerer at det ikke er tilstrekkelig beskyttet mot nedbør/overflatevann fra terrasse over. Forholdet vurderes som et avvik, da konstruksjonen fremstår utsatt for langvarig fuktpåvirkning.

Anbefaler nærmere undersøkelser og utbedring av tetting/avrenning over boden for å stoppe videre vanninntrengning. Vedvarende fuktinntrengning kan medføre råte, mugg-/soppdannelse og redusert levetid på trekonstruksjoner.

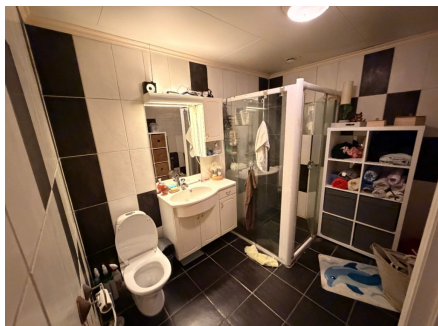
Det registreres misfarging/fuktmerker i takplater på våtrom. Forholdet kan indikere tidligere eller pågående fukt-/kondensbelastning fra manglende ventilasjon.

Anbefaler kontroll og utbedring av avtrekksfunksjon, eventuelt oppgradering/justering av ventilasjon. Mangelfull ventilasjon kan over tid gi økt risiko for fuktskader og utvikling av mugg-/soppvekst.
