# Tilstandsrapport

Selveierleilighet (i blokk)

Skiparviklia 18 , 5221 NESTTUN

Oppdragsnr.: 20932-3091

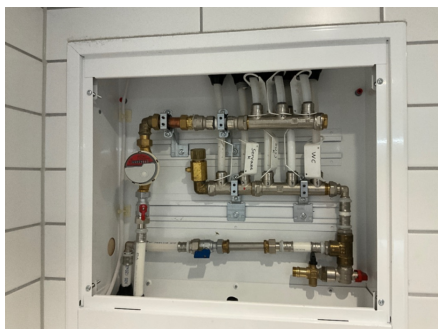
## TG 1 Avløpsrør

Synlige avløpsrør av plast.

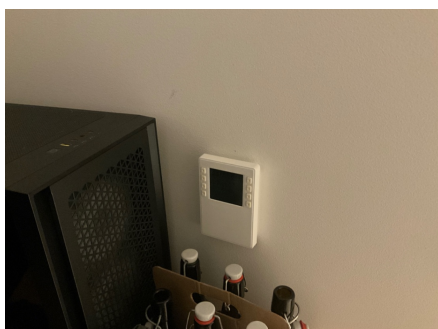
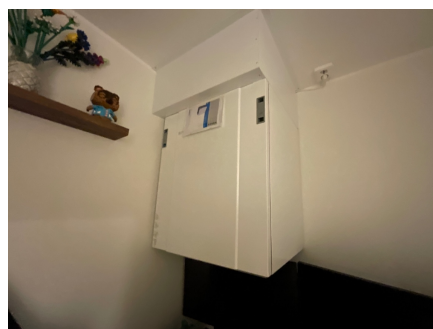
## TG 1 Ventilasjon

Balansert ventilasjonsanlegg med varmegjenvinner.

Anlegget er kun enkelt, visuelt kontrollert. Det anbefales å foreta service og filterbytte etter leverandørens anbefalinger.

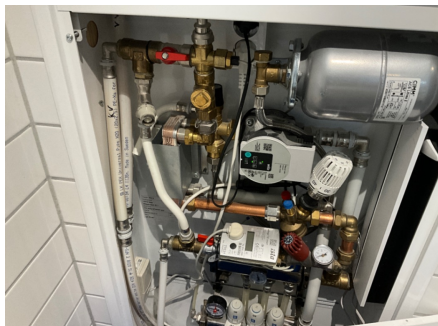
## TG 1 Vannbåren varme

Vannbåren gulvvarme i entré/gang, bad og på stue/kjøkken.
