# Tilstandsrapport

Fritidsbolig

Abborvegen 9, 2260 KIRKENÆR

Befaringsdato: 05.08.2025

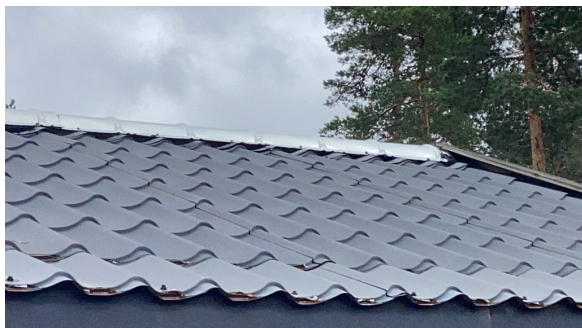
Farge skaler av på mønepanner.

- Overvåk tilstanden jevnlig. For å få tilstandsgrad 0 eller 1 må tekingen skiftes ut, men tidspunktet for når dette er nødvendig er vanskelig å si noe om.

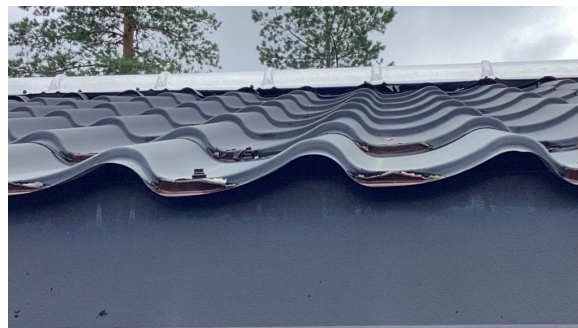
Stedvis avskaling og rust på kanter på takplater.

Stedvis avskaling og rust på kanter på takplater

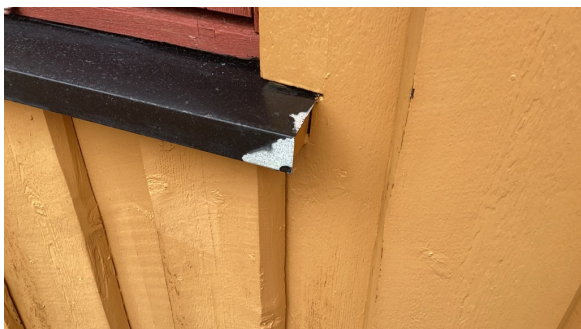
Eksempel på avskaling på beslag

- Overvåk tilstanden jevnlig. For å få tilstandsgrad 0 eller 1 må beslag/renner/nedløp skiftes ut, men tidspunktet for når dette er nødvendig er vanskelig å si noe om.

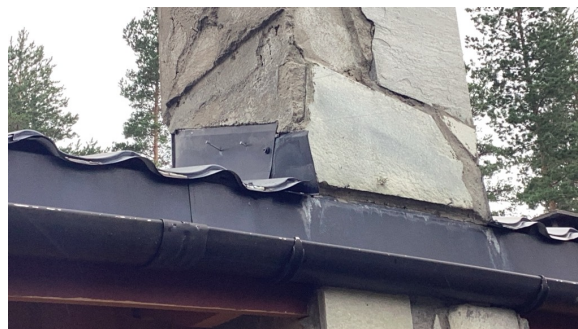
Overgangsbeslag på piper kan være sårbare punkter med tanke på lekkasjer og det er viktig å følge med på dette.

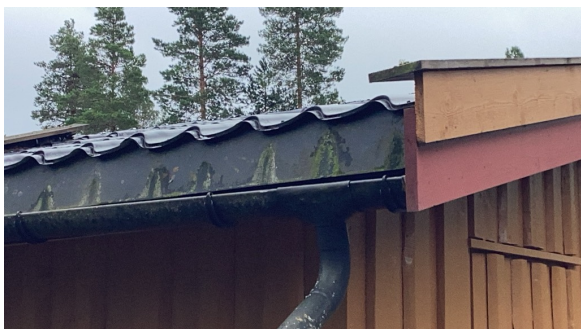
Eksempel på misfarging.

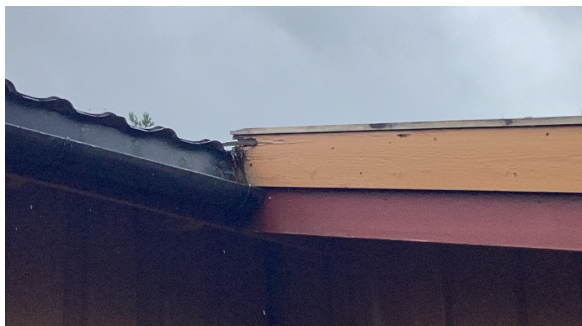
Råte på vindski.

Utvendig vedlikehold og utskifting av skadet treverk.

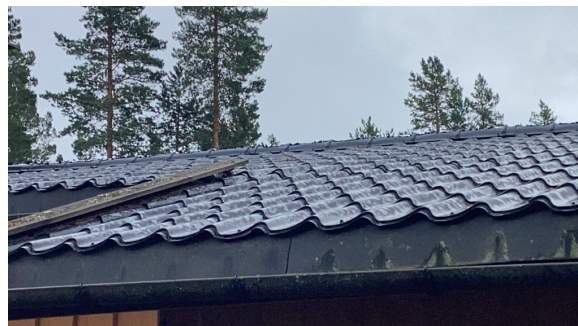
Skjevhet på konstruksjonen i overgang mot utvendig bod.

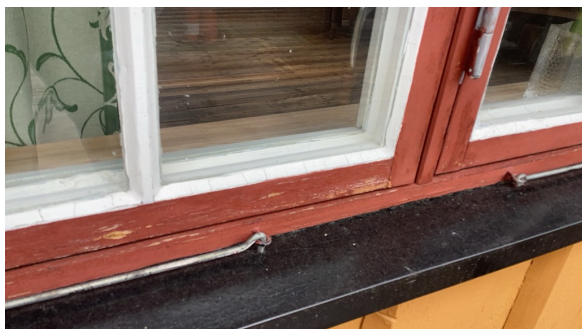
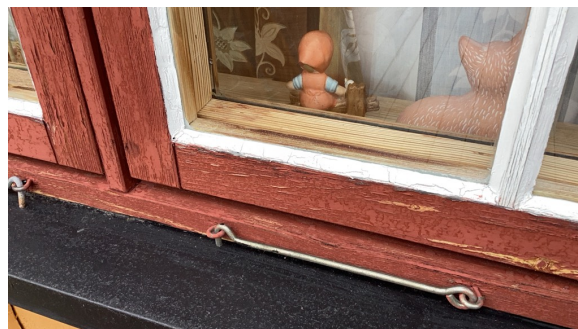
Vinduer har passert halvparten av forventet brukstid.  
Det er stedvis slitasje på overflater og oppsprekking i kitt.

Eksempel på tilstand.

Vedlikehold av overflater og utskifting av kitt etter behov.

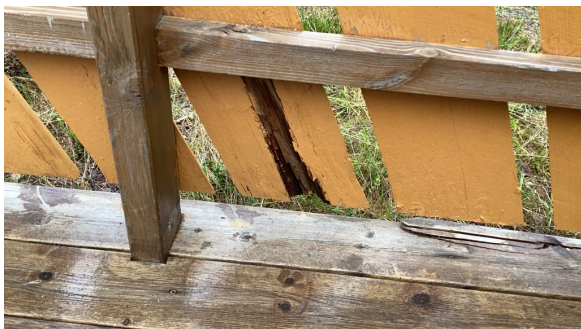
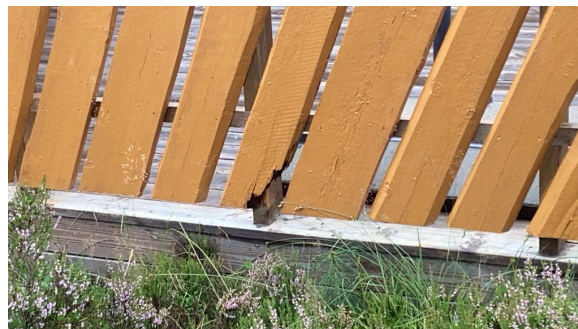
Slitasje på gulv og overflater.  
Råteskade i enkelte kledningsbord.

Eksempel på råte i kledningsbord på rekkeverk.

Vedlikehold av overflater.  
Helhetlig kontroll av rekkverk og utskifting av råteskadet treverk.

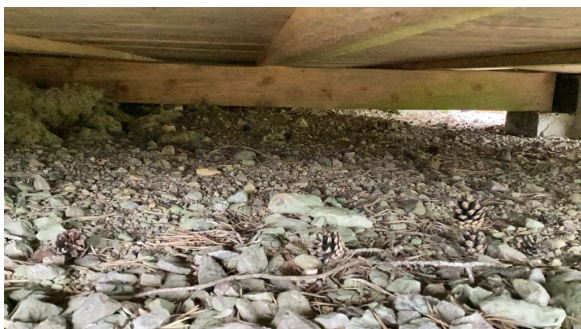
Det er synlig fuktskade på undersiden av bjelkelag i kjeller. Har oppstått grunnet utett våtrom. Ukjent skadeomfang inne i konstruksjonen.

Det er åpent under bjelkelag

Nærmere kontroll og reparasjon av skade under bad.

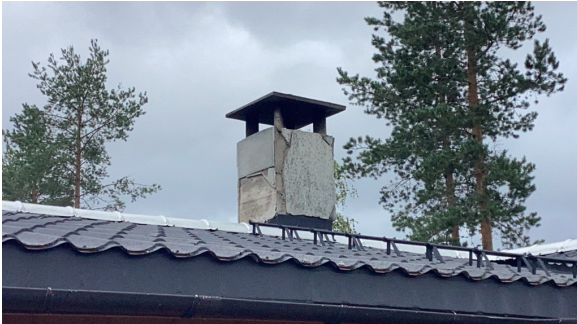
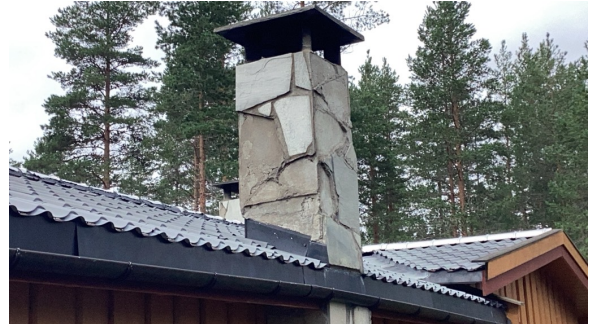
Skiferstein har løsnet fra pipe.

Reparasjon av overflater på pipe over tak.

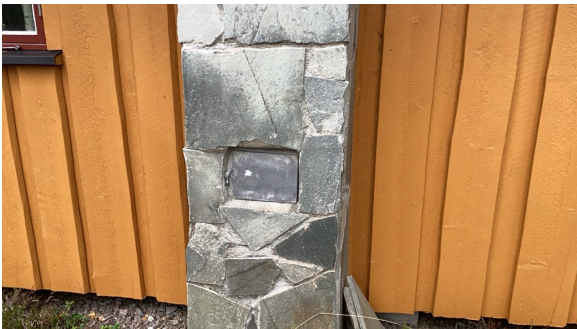
Utvendig sotluke på en pipe.

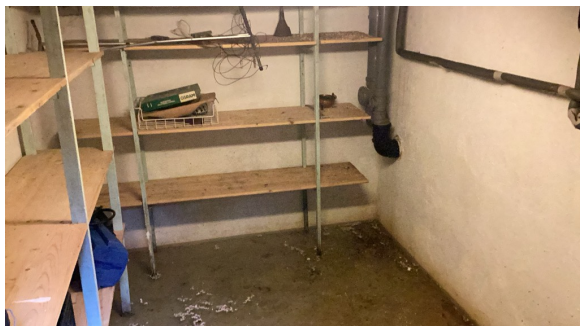
Oversikt av kjellerrom.

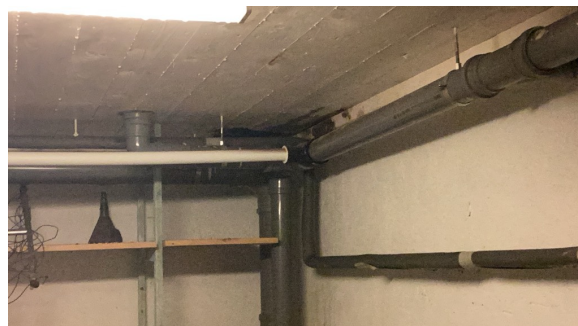
Det er fuktskader i himling under bad.

Det er fuktinnhold i treverk i himling på over 20 vektprosent. Fuktinnhold i treverk på over 20 vektprosent medfører utvikling av sopp og råte.

Fuktskade i himling i hjørne.

Det bør sørges for tilstrekkelig ventilasjon slik at fuktinnhold i treverk i rommet synker til godt under 20 vektprosent.

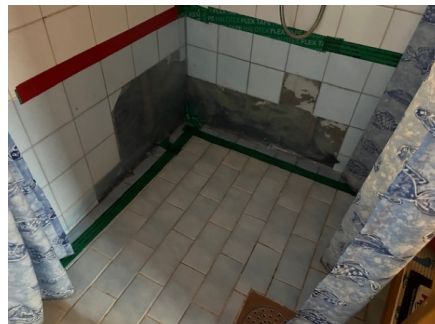
Det er konkludert med utett våtrom med lekkasje ned i kjeller. Det kan finnes råteskader i bjelkelag og i vegger mot dusjsonen.

Utett våtrom. Vannlekkasje fra dusj til kjeller.

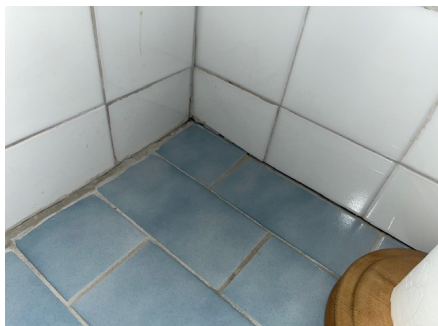
Oppsprekking mellom gulv og vegg og i flere vegg hjørner.

Eksempel på oppsprekking mellom fliser på gulv og vegg.

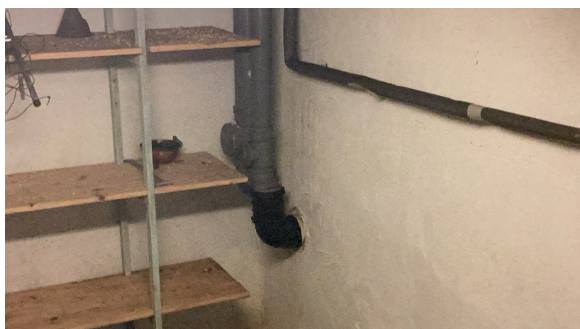
Stakepunkt i kjeller.

- Det er ikke behov for utbedringstiltak siden anlegget fungerer i dag, men ut ifra alder kan skader plutselig oppstå på eldre anlegg.
