# Tilstandsrapport

📍 Lumber brygge 38, 4621 KRISTIANSAND S

# gnr. 13, bnr. 1580, snr. 22

Rapportdato: 18.08.2025

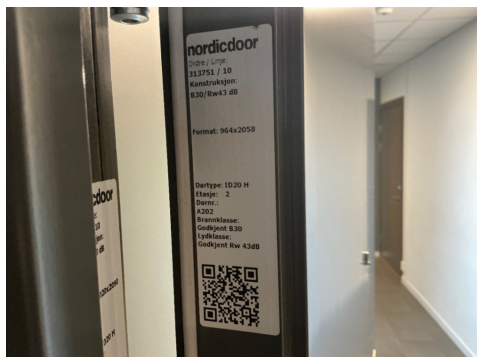
Inngangsdører av type brann og lyddør i henhold til krav. Balkongdører med trekarmen, isolerglass og utvendig beslag på karmen. Åpne-lukkefunksjon fungerte ok. Vanlig vedlikehold som smøring og justering av hengsler må kunne forventes.

B30 brannør og lyddører

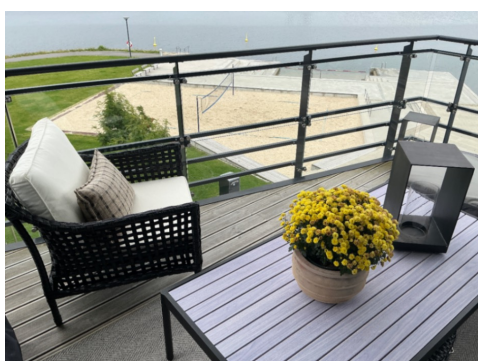
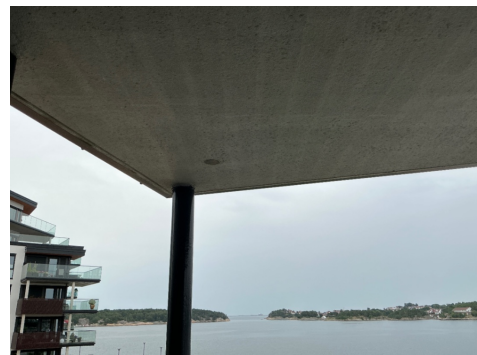
Tre balkonger med støpt dekke og stålkonstruksjon. Rekkverk av stål og glass. Terrassebord som toppdekke. Utforming på rekkverk i henhold til krav.

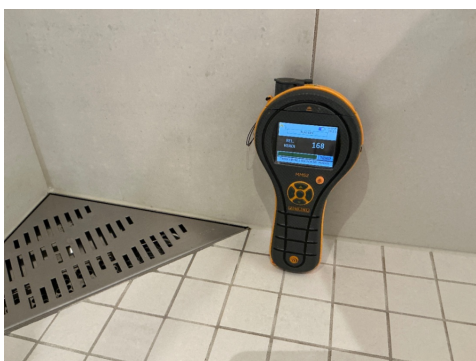
Ingen unormale utslag ved bruk av fuktindikator

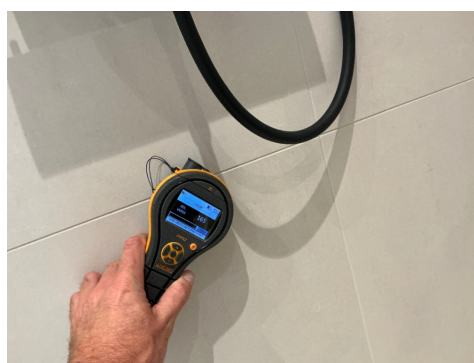
- Det er påvist avvik i krav til høydeforskjell/fall-løsning på våtrommet. Øvrige deler av gulvflater har varierende fallforhold. Fra selve område ved dørterskel og ned mot dusjsone er det ca 1:100 fall. Øvrige deler noe mindre fall. Fallforhold vil likevel i praksis sørge for at lekkasjevann kan ledes til sluk og ikke ut ved døren, men avviker stedvis fra preakseptert løsning.

- Til tross for avviket i fall/høydeforskjell til sluk, vil gulvet fortsatt kunne lede vann mot sluket, men med redusert effektivitet. Dette kan potensielt øke risikoen for vannansamling i enkelte områder av badet. Ingen tiltak angitt. Forhold opplyses

Ingen unormale utslag ved bruk av fuktindikator

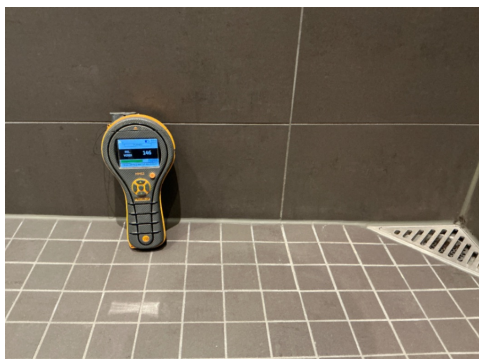
Fliser på gulvet. Fallforhold vil kunne ivareta at bruksvann ledes til sluk og hindre at lekkasjevann renner ut av rommet. Det er registrert hulrom/bom under enkelt gulvfliser. Normalt vil dette kun resulterer i hul lyd ved belastning på fliser. Forhold kan også føre til riss i fuger, men er ikke registrert i dette tilfelle. Det settes kun TG1 siden hulrom/bom alene ikke anses som kritisk/risiko samt at det må kunne påregne noe bom/hulrom ved storformat fliser.

Ingen unormale utslag ved bruk av fuktindikator

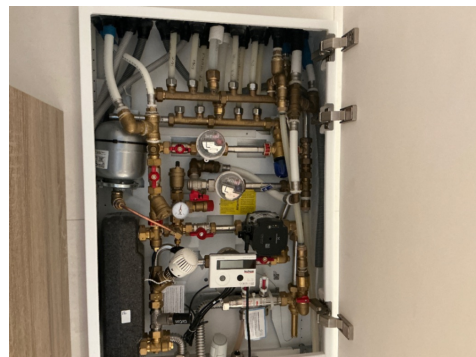
Vannrør av type rør i rør system. Fordelerskap plassert på badetrom. Ingen tegn til svikt. Stoppekraner plassert inne i fordelerskap.

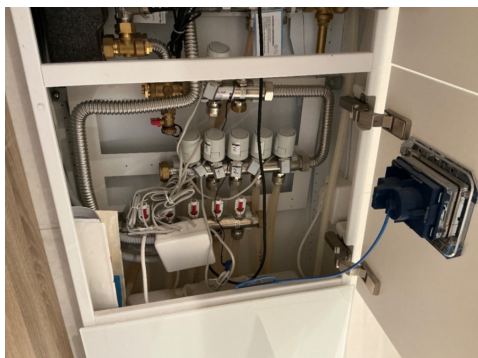
Fordelerskap

Vannbåren gulvvarme med samlestock inne i fordelerskap som er plassert på badet. Ingen synlig tegn til svikt ved befaringen. For nærmere kontroll og eventuell service på denne type installasjon/anlegg må det utføres av fagkyndig. TG er satt ut fra synlige forhold.
