# Tilstandsrapport

Enebolig

Sjoaberget 5, 4308 SANDNES

Befaringsdato: 18.08.2025

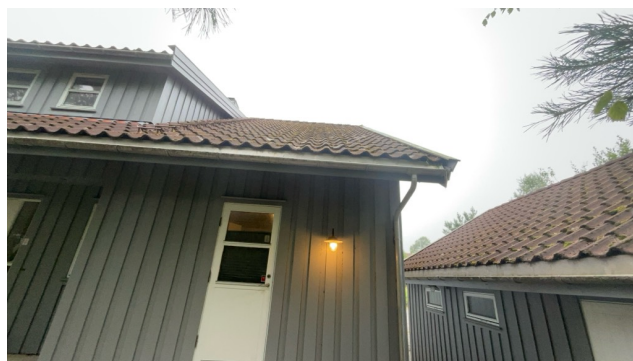
### ! TG 2 Nedløp og beslag

Renner og nedløp i aluminium.

Det anbefales å montere snøfangere over gangareal for å unngå skader etter snøras fra taket.

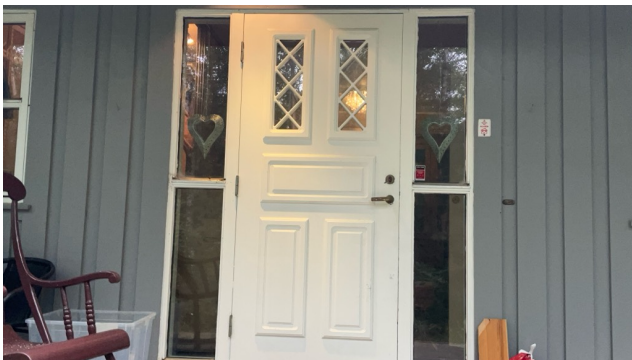
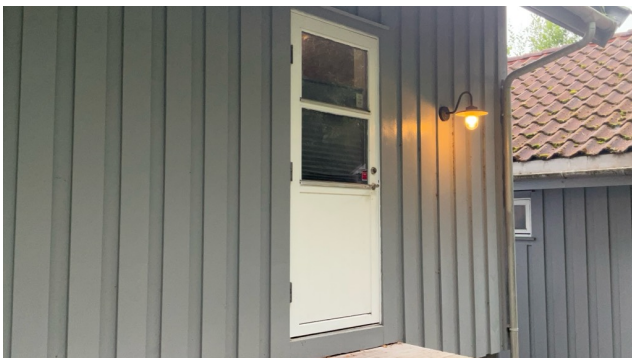
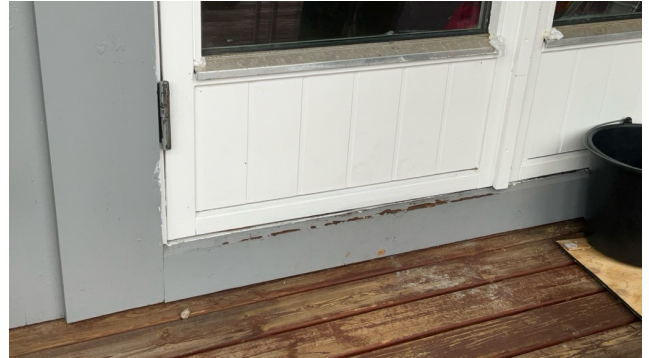
## ! TG 2 Dører

- En ikke-fagmessig utførelse vil sannsynligvis kreve hyppigere reparasjoner og vedlikehold. Regelmessig vedlikehold og inspeksjon er også viktige tiltak for å sikre at disse systemene fungerer effektivt over tid.

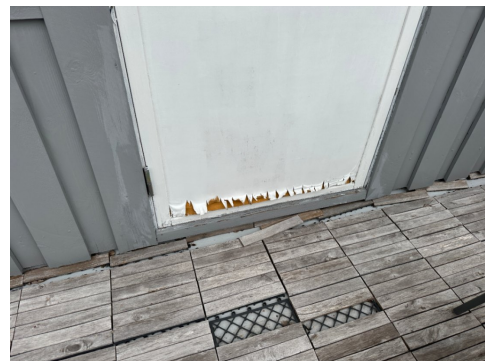
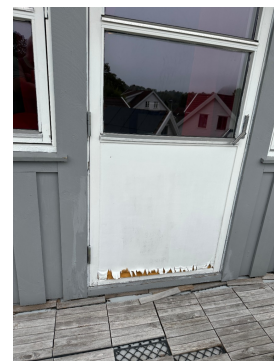
## ! TG 3 Balkongdør 2. etasje

Balkongdør i 2. etasje har betydelige fuktskader utvendig.

- Dersom tiltaket ikke utføres er det fare for videre skadeutvikling.

Det er påregnelig at døren må skiftes.

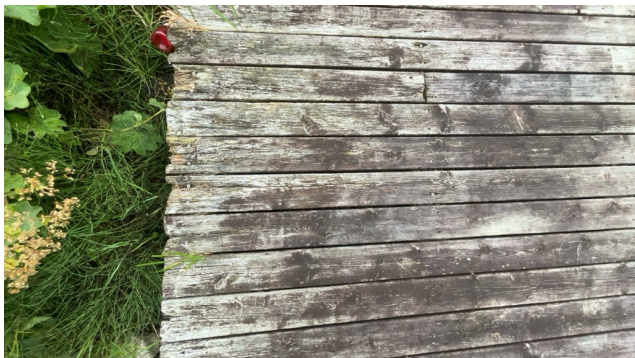
Slitte terrassebord.

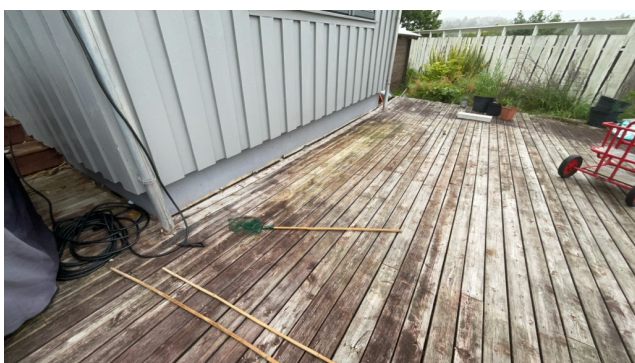
Ujevnheter i terrassedekket.

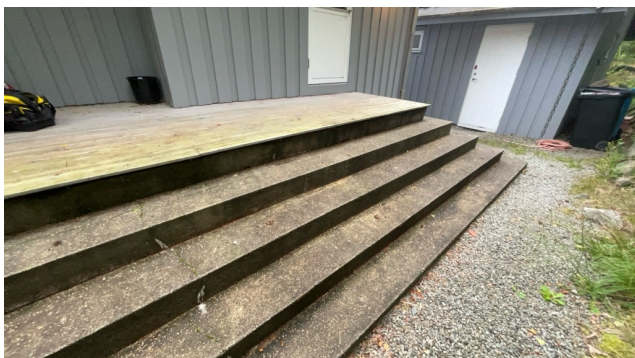
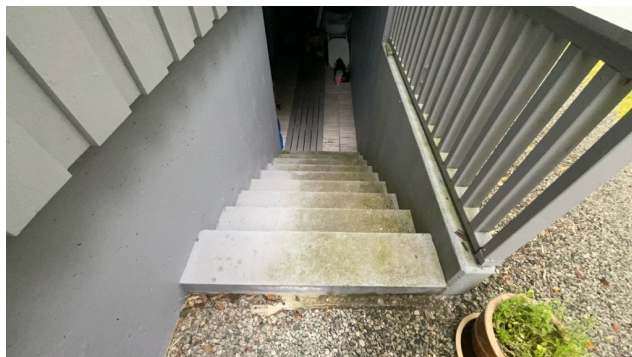
## ! TG 2 Utvendige trapper

Det er registrert sprekke i betongtrappen og det er lagt treplattning over betongdekke inn mot inngangsdører.

Sprekken i betongtrappen er visuell og vil ikke forårsake noen videre skade. Tredekke over trappen inn mot entrédører føret til høyere opptrinn, og trappen usymmetrisk å gå i.

Det anbefales å montere håndrekker ved kjellertrapp for å unngå fallulykker.

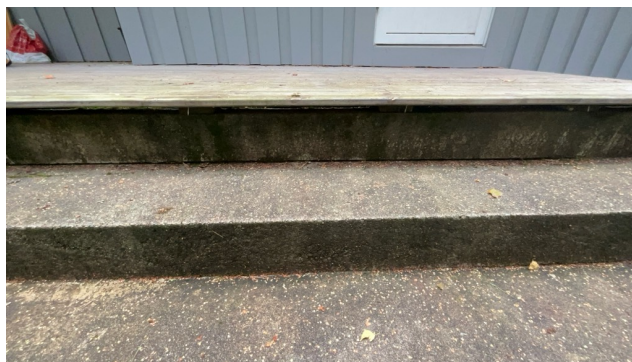
Treplattning gjør øvre trinn høyt.

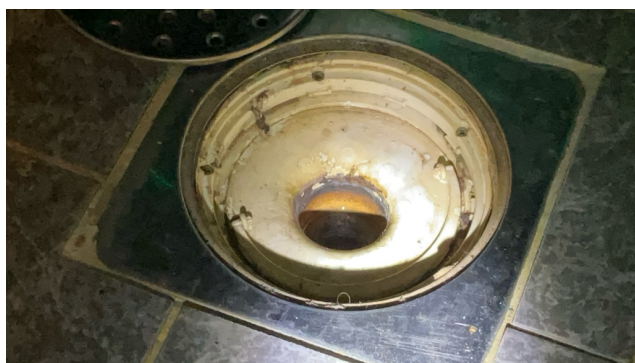
Noe av mansjetten er synlig under klemring.

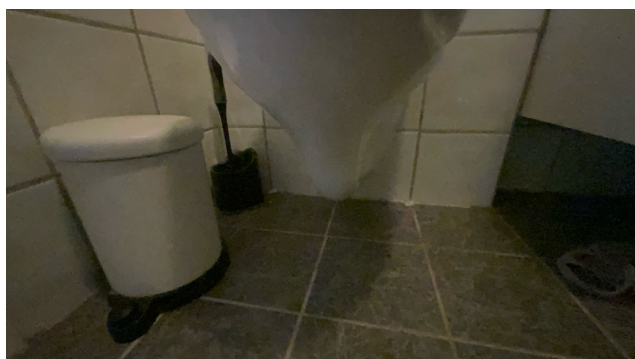
- Det er ikke påvist tilfredsstillende løsning for å synliggjøre lekkasje fra innebygget systerne.

- Uten dreneringsløsning/lekkasjesikring kan lekkasjer pågå over lang tid uten å bli oppdaget. Dette kan føre til omfattende fuktskader i omkringliggende byggematerialer.

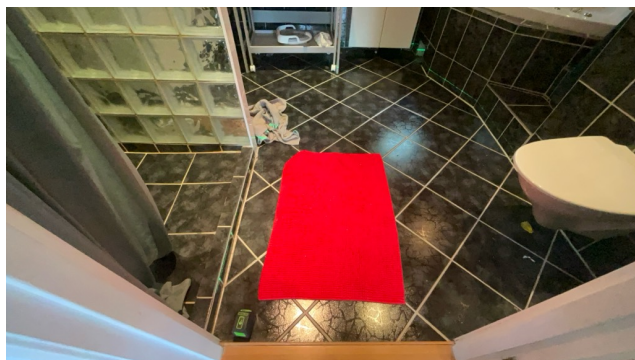
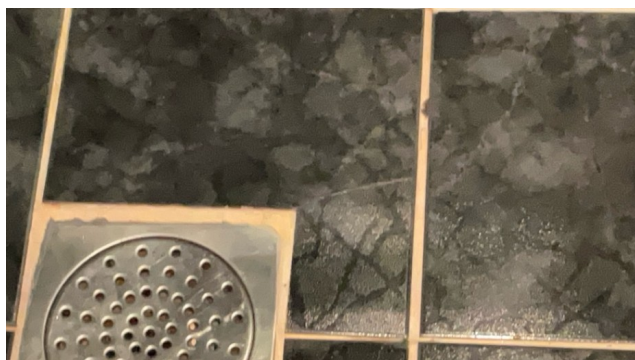
- Det er påvist at noen fliser har bom (hulrom under).
- Det er påvist avvik i fallforhold til sluk i forhold til krav i forskrift på byggetidspunktet.
- Det er påvist sprekker i fliser.

Det er registrert sprekke i flis ved sluk.

- Fliser må skiftes.
- Selv om bom eller hullid ikke alltid er et umiddelbart problem, bør det overvåkes nøye før eventuell utvikling i sprekker i flisfuger e.l. oppstår. Dette må en foreta tiltak for, for å begrense utviklingen.
- Til tross for avviket i fall/høydeforskjell til sluk, vil gulvet fortsatt kunne lede vann mot sluket, men med redusert effektivitet. Dette kan potensielt øke risikoen for vannansamling i enkelte områder av badet.

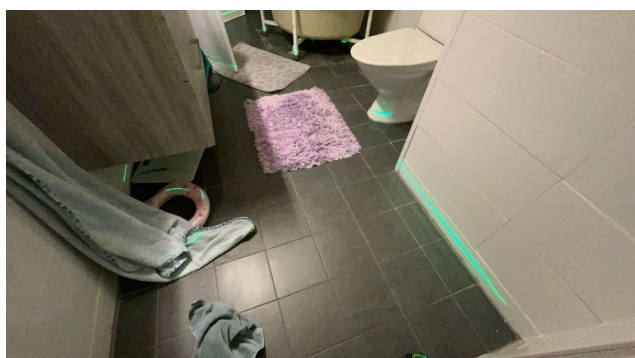
- Det er påvist at noen fliser har bom (hulrom under).
- Det er påvist avvik i fallforhold til sluk i forhold til krav i forskrift på byggetidspunktet.

- Dersom tiltaket ikke utføres, kan dette over tid føre til at flisene løsner eller sprekker, spesielt ved belastning eller bevegelser i konstruksjonen.
- Til tross for avviket i fall/høydeforskjell til sluk, vil gulvet fortsatt kunne lede vann mot sluket, men med redusert effektivitet. Dette kan potensielt øke risikoen for vannansamling i enkelte områder av badet.
- Selv om bom eller hull lyd ikke alltid er et umiddelbart problem, bør det overvåkes nøye før eventuell utvikling i sprekker i flisfuger e.l. oppstår. Dette må en foreta tiltak for, for å begrense utviklingen.

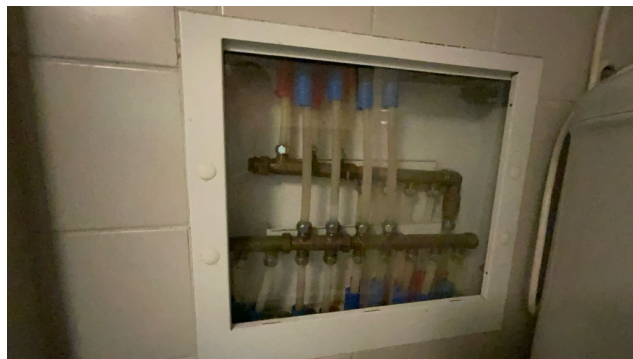
Hovedstoppekran er montert i baderom i kjeller.

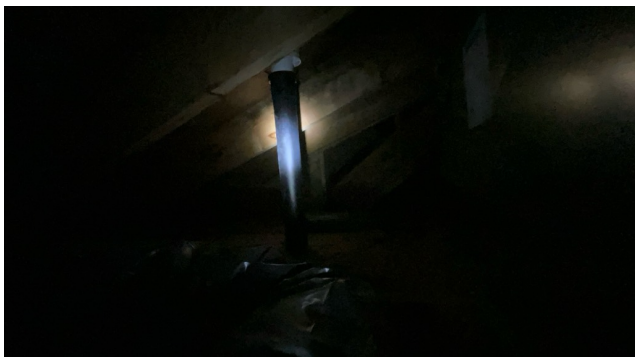
Durgoventil på avløpslufting synlig på kryploft.

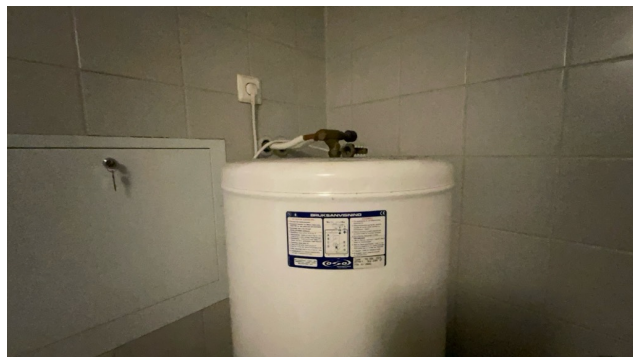
## Varmtvannstank

Varmtvannstanken er på ca. 300 liter.

- Det bør etableres tilfredsstillende el-tilkobling etter gjeldende forskrift.
- Det er ikke behov for utbedringstiltak siden tanken fungerer i dag, men ut ifra alder kan skader plutselig oppstå på eldre tanker.

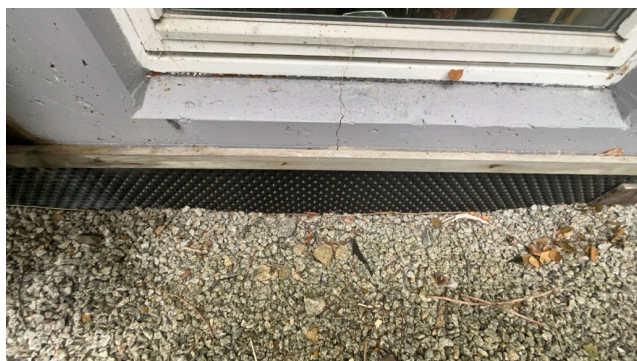
- Grunnmuren har sprekkdannelser.

Sprekk i grunnmur under et kjellervindu.

- Lokal utbedring må utføres.

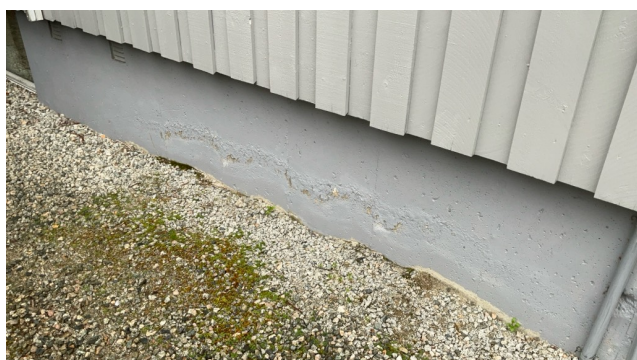
Avskalling på grunnmur.

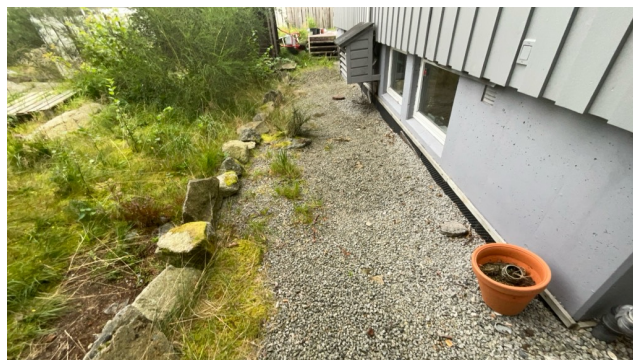
## ! TG 3 Terrengforhold

Terreng som faller inn mot bygningen og det er maksimale forhold for vann inn mot muren, øker faren for fuktinntrengning i vegger/gulv i innredede rom under terreng og påfølgende skader her.

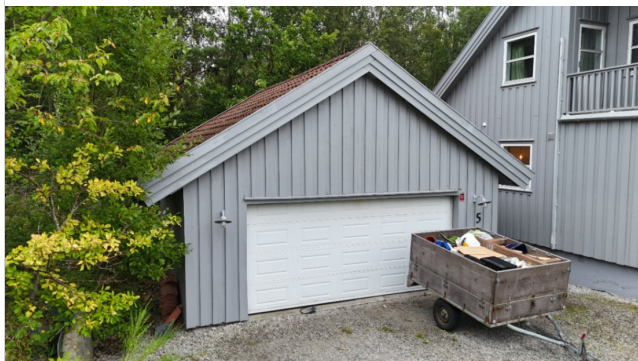
Garasjen har normal slitasje generelt. Noen avvik bemerkes; skade i port, manglende del av vannbord over port.
