# Tilstandsrapport

Boligbygg med flere boenheter

Storgata 10, Snr. 8 , 2408 ELVERUM

Befaringsdato: 02.01.2026

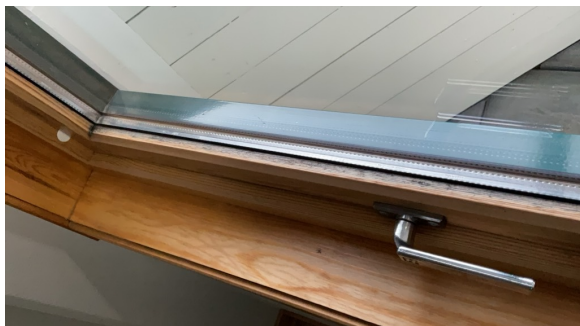
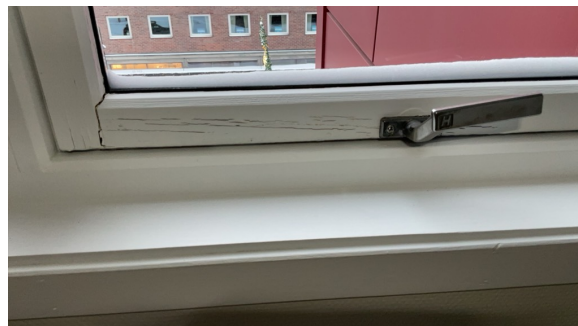
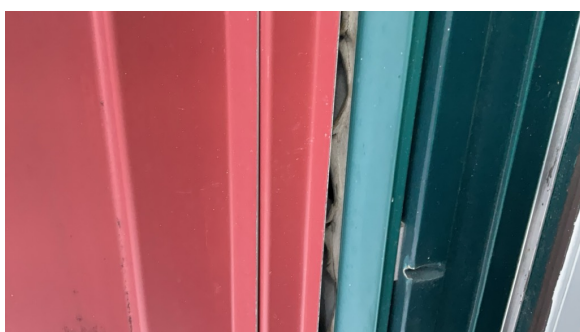
Utvendig alubekledde tre vinduer med 2-lags glass fra byggeåret.  
Enkelte vinduer er malt innvendig

- Det er påvist avvik rundt innsettingsdetaljer.
- Karmene i vinduer er slitte og det er sprekker i trevirket.

Det er svertesopp i vinduskarmer, noe som tyder på dårlig ventilasjon i rommet.

Utvendige beslag rundt vindu på soverom har glippe mot karm.

Vurdering basert på alder og påviste forhold. Tilstandsgrad 2 gis med bakgrunn i at mer enn halvparten av forventet brukstid på vinduer er passert.

- Det bør gjøres tiltak for å lukke avviket.

Vinduer og karmer med svertesopp bør utbedres, når dette er helseskadelig.

Utvendig beslag bør utbedres for å hindre råteskader i vegg/vindu.

Ut ifra alder kan skader/ punktering av isolerglass plutselig oppstå.

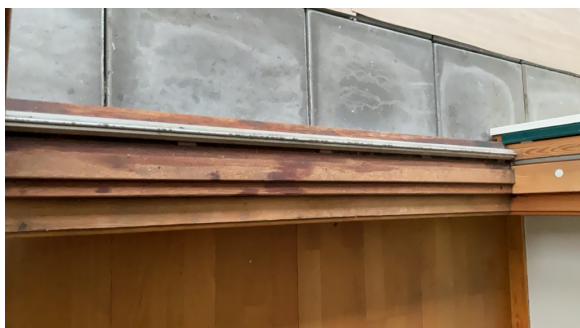
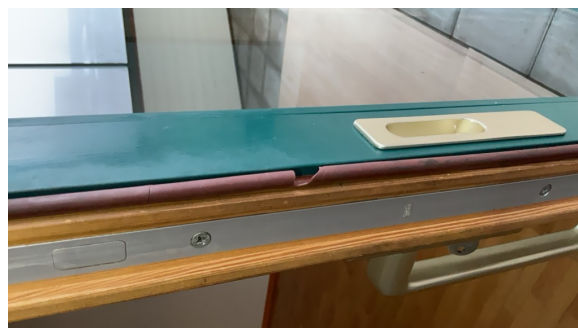
## 1 TG 2 Dører

- Karmene i dører er værslitte utvendig og det er sprekker i treverket.

Terskel på skyvedør har spekk/slittasje.

Tettelist på skyvedør er ødelagt

- Det må foretas lokal utbedring.

Med tanke på oppnådd alder er punktering av glass i tiden som kommer påregnelig.

Pussing og lakkering av terskel anbefales.

Tettelist må skiftes.

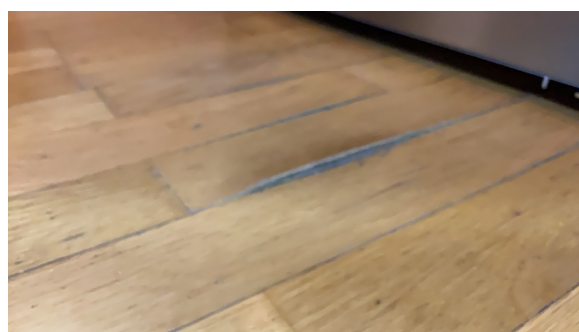
## Etasjeskille/gulv mot grunn

- Det er målt høydeforskjell på mellom 15-30 mm gjennom hele rommet. Tilstandsgrad 2 gis med bakgrunn i standardens krav til godkjente måleavvik.

Avviket gjelder i stue.

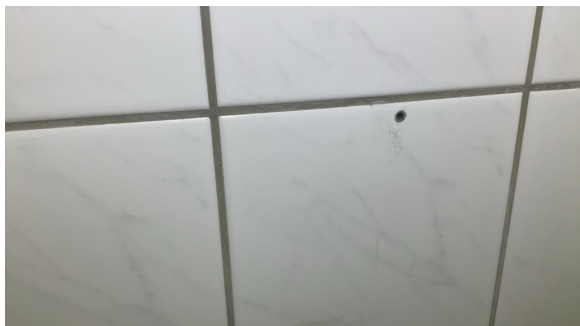
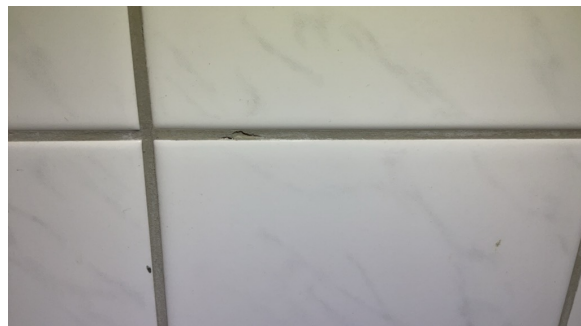
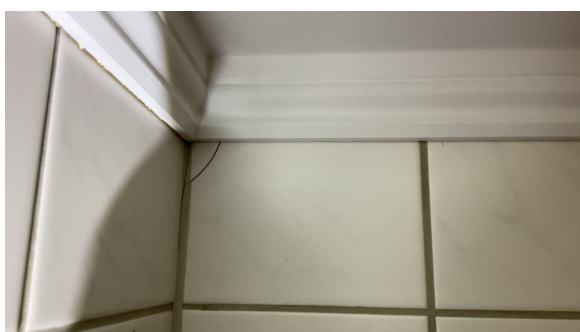
- Det er påvist at flisfuger har riss/sprekker.
- Det er påvist sprekker i fliser.

Det er sprekker i flisfuger på vegg ved gulv og sprekt flis på vegg mot wc.  
Det er hull i fliser i våtsonen etter tidligere innstallasjoner.

- Fuger bør skiftes ut.
- Dersom tiltaket ikke utføres er det fare for videre skadeutvikling.
- Fliser må skiftes.

Badet er fra byggeåret og har utlevd sin normale levetid for våtrom.  
Lekkasjer og skader kan oppstå i fremtiden.  
Sprekker i flis og fuger må utbedres.  
Hull i fliser i våtsoner på vegger må tettes.

**Kostnadsestimat: 200 000 - 500 000**

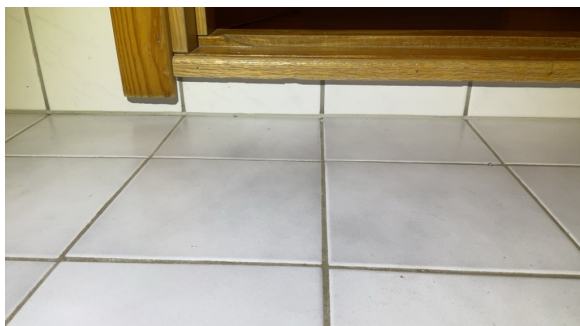
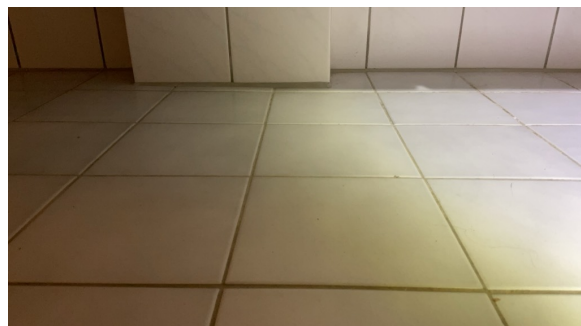
- Det er mulighet for at det kan forekomme vannlekkasje på våtrommet hvor vann ikke vil gå til sluk.
- Det er påvist avvik i fallforhold til sluk i forhold til krav i forskrift på byggetidspunktet.

Badet er fra byggeåret og har utlevd sin normale levetid for våtrom.  
Lekkasjer og skader kan oppstå i fremtiden.

Påviste avvik må utbedres, gulvet må bygges med riktig fall.

**Kostnadsestimat: 200 000 - 500 000**

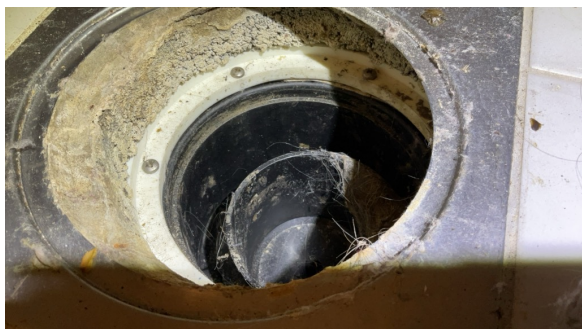
Tettesjiktet har passert sin normale levetid.  
Skader og lekkasjer kan oppstå.

- Det er viktig å merke seg at levetiden til en membran varierer basert på kvalitet, installasjon og bruk. Eldre membraner kan bli sprø og sprekke opp, noe som fører til at de mister sin vanntettende funksjon. Dette kan resultere i vannlekkasjer gjennom vegger og gulv og fuktskader.
- Overvåk tilstanden jevnlig. For å få tilstandsgrad 0 eller 1 må slukløsningen skiftes ut og sannsynligvis må også membransjiktet skiftes/utbedres. Det er imidlertid vanskelig å si noe om tidspunktet for når dette er nødvendig.

Tettesjiktet har passert sin normale levetid.  
Skader og lekkasjer kan oppstå.

**Kostnadsestimat: 200 000 - 500 000**

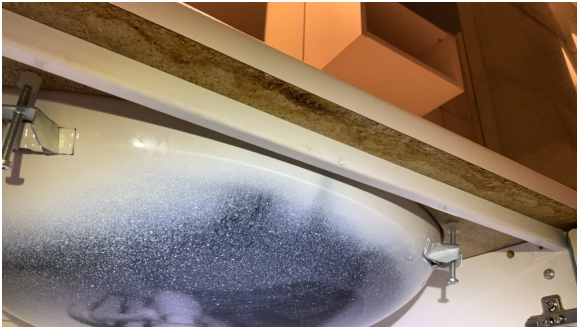
- Det er påvist skader på innredning.
- Det er avvik:

Benkeplate på innredning har fuktskader.  
Mere en halvparten av forventet levetid på sanitærutstyr er passert.

Skader og lekkasjer kan oppstå.

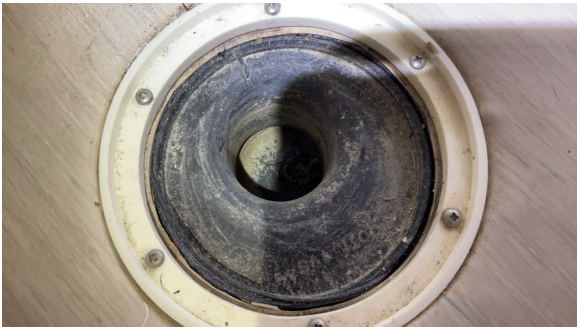
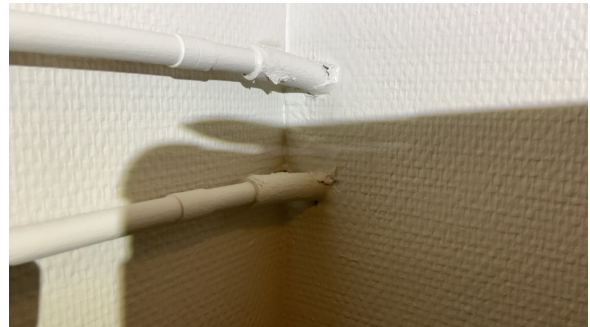
- Det er påvist mangelfull/feil utførelse rundt rørgjennomføringer e.l. som gir fare for fukt i konstruksjonen i våtsone.
- Mer enn halvparten av forventet brukstid er passert på membranløsningen.
- Mer enn halvparten av forventet brukstid er passert på slukløsningen.

Rørgjennomføring i våtsone må utbedres for å hindre skader i konstruksjonen.  
Tettesjiktet har passert sin normale levetid.  
Skader og lekkasjer kan oppstå.

- Det må foretas lokale tiltak for å utbedre utettheter på våtrommet.
- Overvåk konstruksjonen jevnlig. For å få tilstandsgrad 0 eller 1 må løsningen utbedres, men tidspunktet for når dette er nødvendig er vanskelig å si noe om.
- Eldre sluk av plast er ofte utsatt for lekkasjer og særlig i overganger. Eventuelle lekkasjer kan medføre fuktskader på tilliggende konstruksjoner.
- Det er viktig å merke seg at levetiden til en membran varierer basert på kvalitet, installasjon og bruk. Eldre membraner kan bli sprø og sprekke opp, noe som fører til at de mister sin vanntettende funksjon. Dette kan resultere i vannlekkasjer gjennom vegger og gulv og fuktskader.

**Kostnadsestimat: Under 20 000**

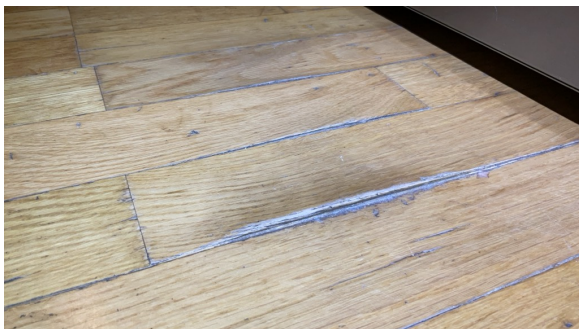
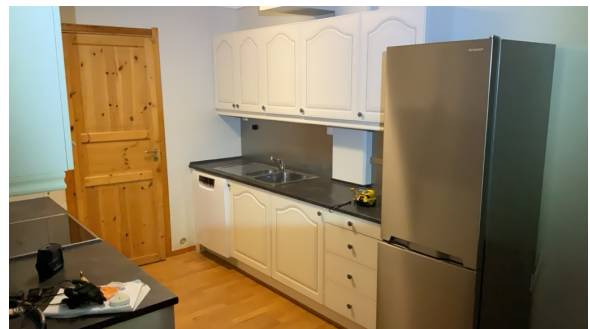
- Det er påvist skader/fuktskjolder i kjøkkengulvet.

Fuktskader i gulv ved kjøleskap

Det er ikke behov for strakstiltak, men det kan påregnes modernisering av overflater dersom kjøper har andre brukskrav eller krav til estetikk på overflater.
