Storgata 10, Snr. 8, 2408 ELVERUM

**Meget sentralt beliggende 3-roms  
selveierleilighet i 4.etasje med  
heis. Innglasset balkong på 18  
kvm og parkeringsplass.**

| Tilstandsrapport ..... | 27 |

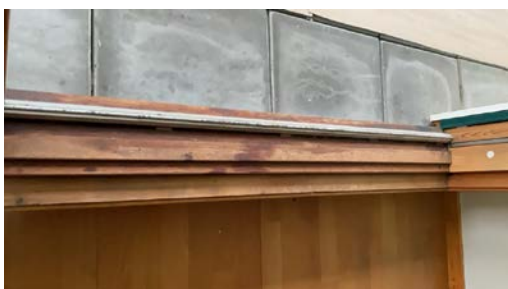
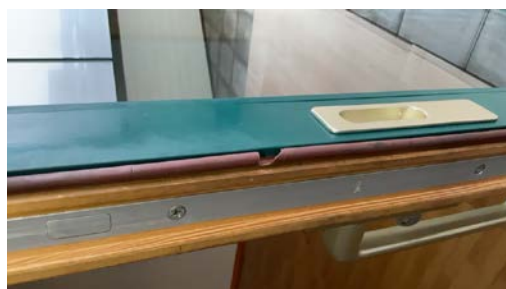
## TG 2 Balkonger, terrasser og rom under balkonger

Balkong teknet med ukjent materiale, Balkongen er belagt med steinheller og delevis belegget over heller.

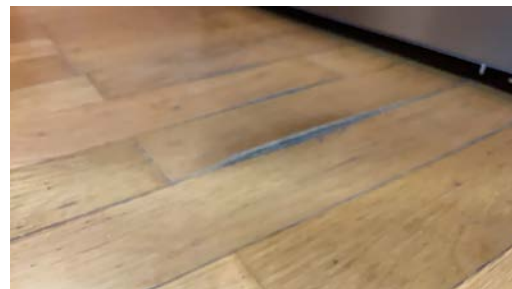
## **Etasjeskille/gulv mot grunn**

- Det er målt høydeforskjell på mellom 15-30 mm gjennom hele rommet. Tilstandsgrad 2 gis med bakgrunn i standardens krav til godkjente måleavvik.

Avviket gjelder i stue.

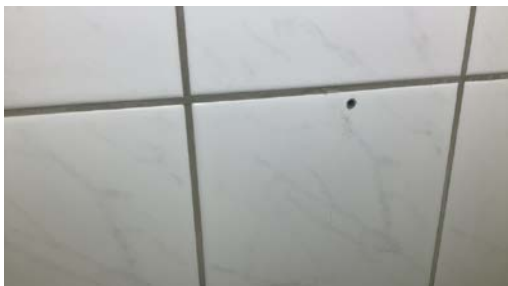
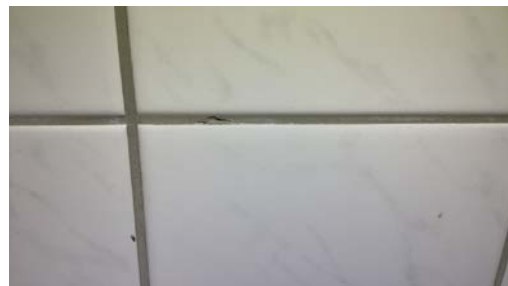
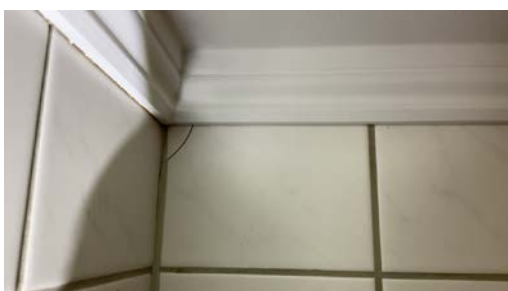
## ETASJE 4 | > BAD

- Det er mulighet for at det kan forekomme vannlekkasje på våtrommet hvor vann ikke vil gå til sluk.
- Det er påvist avvik i fallforhold til sluk i forhold til krav i forskrift på byggetidspunktet.

Badet er fra byggeåret og har utlevd sin normale levetid for våtrom.  
Lekkasjer og skader kan oppstå i fremtiden.

Påviste avvik må utbedres, gulvet må bygges med riktig fall.

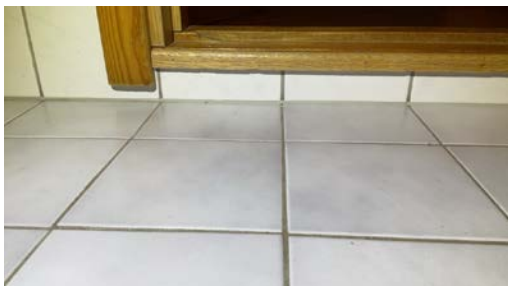
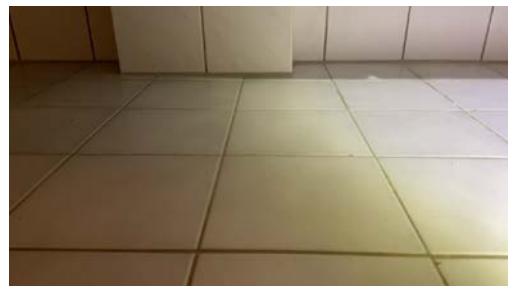
## ETASJE 4 | > BAD

Tettesjiktet har passert sin normale levetid.  
Skader og lekkasjer kan oppstå.

Tettesjiktet har passert sin normale levetid.  
Skader og lekkasjer kan oppstå.

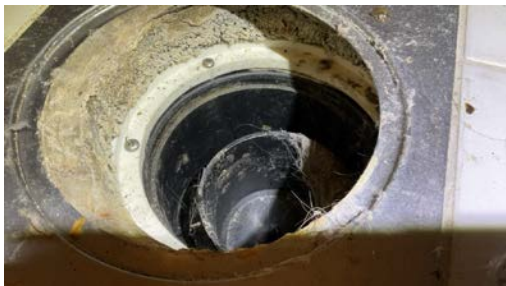
## ETASJE 4 | > BAD

## **TG 2** Sanitærutstyr og innredning

Benkeplate på innredning har fuktskader.  
Mere en halvparten av forventet levetid på sanitærutstyr er passert.

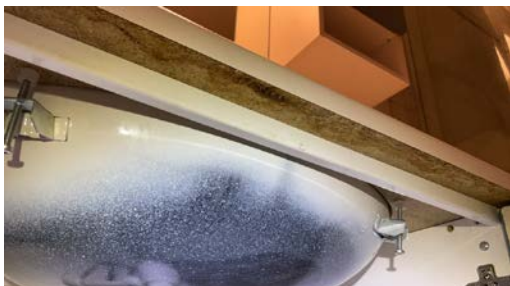
## ETASJE 4 | > BAD

### Ventilasjon

- Det er påvist andre avvik:

- Det må foretas tiltak for å lukke avviket.

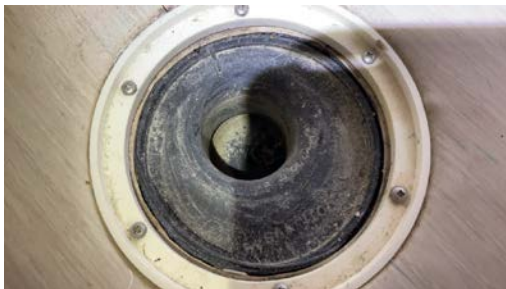
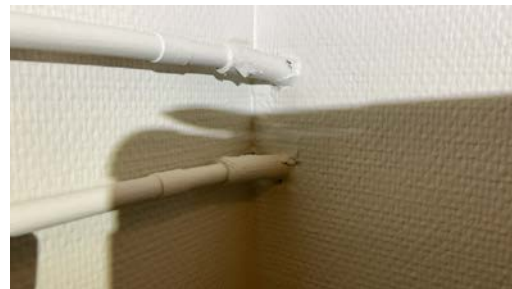
## ETASJE 4 | > VASKEROM

### TG 2 Sanitærutstyr og innredning

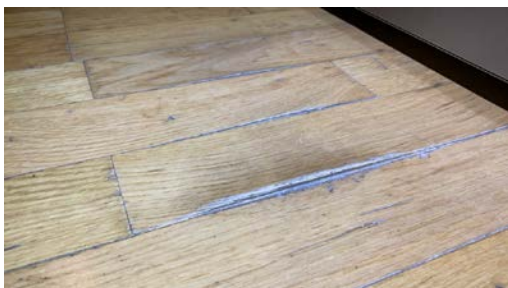
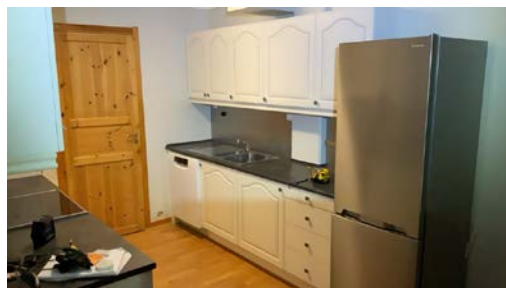
### ETASJE 4 | > KJØKKEN

#### TG 2 Avtrekk

Villavent anlegget har passert mere en halvparten av forventet levetid.

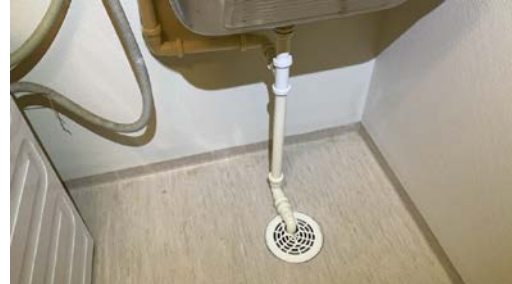
## Ventilasjon

- Det er påvist mangelfull ventilasjon på ett eller flere rom i boligen.

- Det bør etableres veggventiler/vindusventiler i alle oppholdsrom som ikke har det.

Det kan være at borettslag/sameie har egne vedtekter som hindrer montering av mekanisk avtrekk fra rommet, anbefalt tiltak må derfor avklares nærmere med styret i borettslag/sameie før det eventuelt kan gjennomføres.
