# Tilstandsrapport

Enebolig

Holteveien 220, 4639 KRISTIANSAND S

Befaringsdato: 30.10.2025

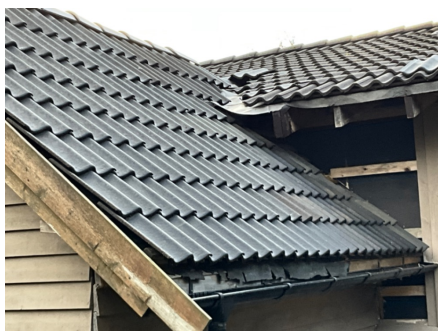
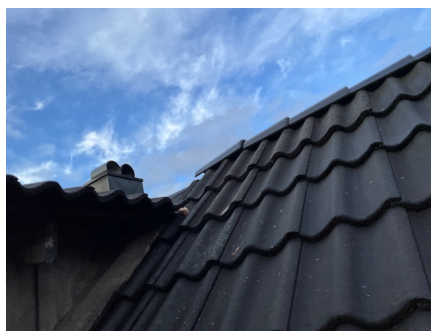
Det er nå ingen tegn på vanninntrengning i tekingen, men høy alder og lav takvinkel gjør at det fort kan oppstå skader.

Tilstandsgrad 2 er satt da det på befaringstidspunktet ikke er registrert skader som gjør at vann kommer inn i bygget.

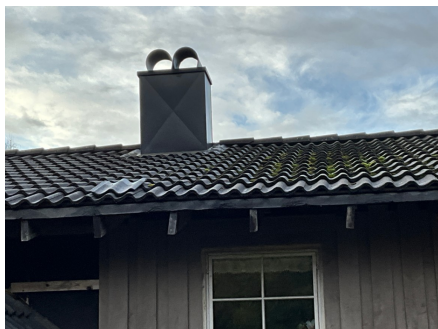
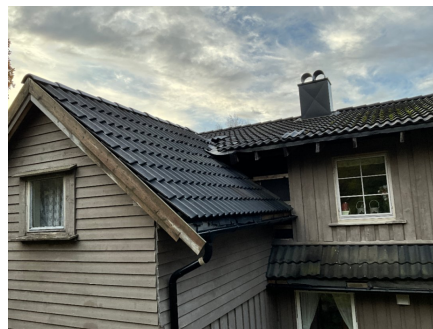
- Fare for snø fra taket ved manglende snøfangere.
- Utettheter i beslag vil på sikt kunne resultere i råte i undertak og/eller vann i underliggende konstruksjoner.

Mangler skvettsink.

Anbefaler ytterligere kontroll på beslag.

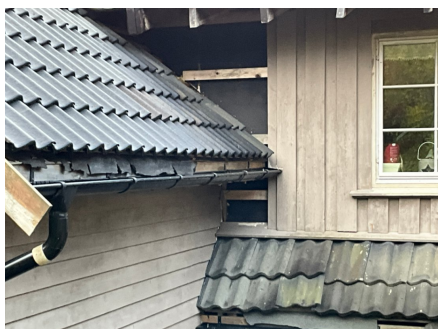
- Det er ingen eller liten lufting i nedre kant av kledning mot grunnmur.
- Det er påvist spredte råteskader i bordkledningen.

Det er utettheter i isolasjon og utvendig vindtetting i forbindelse med lekkasje fra taket. Avviket er synlig på loftet der det er skade i vegg.

Avviket med manglende isolasjon vil gjøre at skader i veggene vil oppstå innen kort tid, tilstandsgrad 3 er derfor satt.

Mangler kledning.

Kostnad er satt for lokal utbedringer i og rundt kvisten på baksiden.

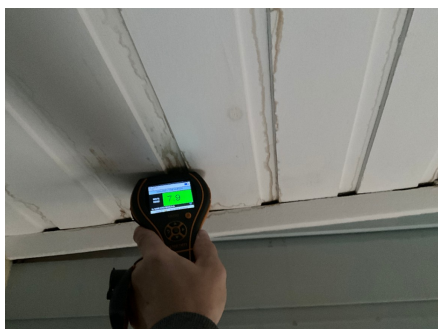
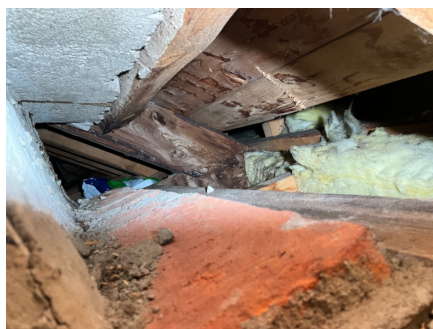
- Det er fra loft/kryp loft påvist indikasjoner på at det er punktering av dampsperre, som medfører svekket effekt av dampsperrerefunksjonen.
- Det er påvist fuktskjolder/skader i takkonstruksjonen.

Det er registrert flere fuktmerker i undertaket.

Det er flere fuktmerker i taket på loftet, merkene er fra utettheter i tekkingen. Det var på befaringsdagen tørt.

- Det må gjøres nærmere undersøkelser.

Hele tekkingen bør sjekkes før vinteren, det må på bakgrunn av fukt i undertaket også forventes mindre skader der det har lekket gjennom utettheter. Bygg av eldre dato mangler sannsynligvis isolasjon mot kaldtloftet og det må derfor påregnes tiltak slik som etterisolering og utskifting av bygningsdeler ved rehabilitering.

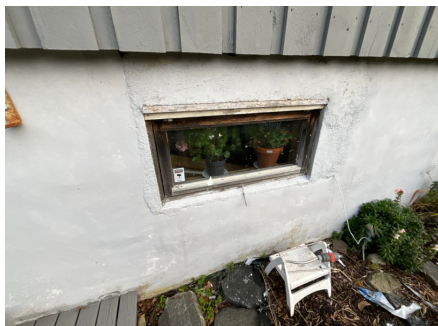
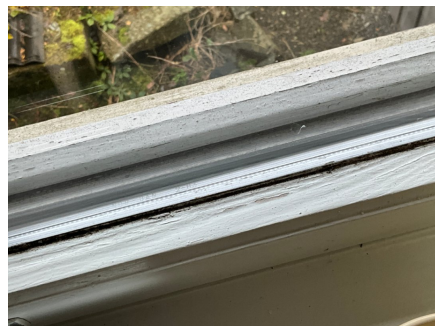
- Det er påvist avvik rundt innsettingsdetaljer.
- Karmene i vinduer er slitte og det er sprekker i treverket.
- Tilstandsgrad 2 gis når bygningsdelen har vesentlige avvik. Bygningsdelen skal enten ha feil utførelse, en skade eller symptomer på skade, sterk slitasje eller nedsatt funksjon. Graden gis når bygningsdelen trenger vedlikehold eller tiltak i nær fremtid. Graden skal også brukes når delen er gammel og det er grunn til å varsle om faren for skader på grunn av alderen, eller når det er grunn til å overvåke delen spesielt på grunn av fare for større skader eller følgeskader.

Eldre vinduer som denne typen kan være spesialavfall, ytterligere undersøkelse må gjøres før de leveres til gjenvinning. Det kan ikke utelukkes skader ved siden av vinduene i treverket.

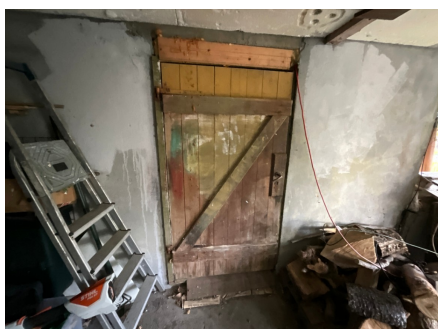
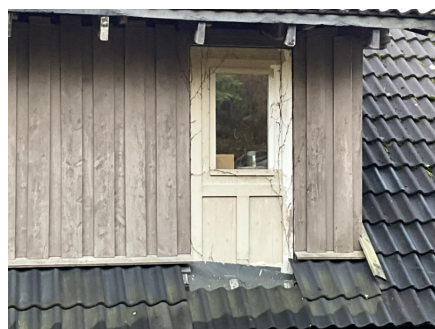
- Karmene i dører er værslitte utvendig og det er sprekker i trevirket.
- Tilstandsgrad 2 gis når bygningsdelen har vesentlige avvik. Bygningsdelen skal enten ha feil utførelse, en skade eller symptomer på skade, sterk slitasje eller nedsatt funksjon. Graden gis når bygningsdelen trenger vedlikehold eller tiltak i nær fremtid. Graden skal også brukes når delen er gammel og det er grunn til å varsle om faren for skader på grunn av alderen, eller når det er grunn til å overvåke delen spesielt på grunn av fare for større skader eller følgeskader.

- Det må påregnes noe vedlikehold og at enkelte dører må skiftes ut.

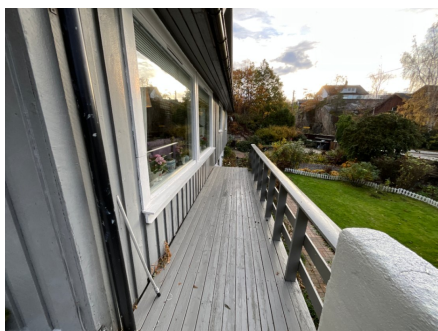
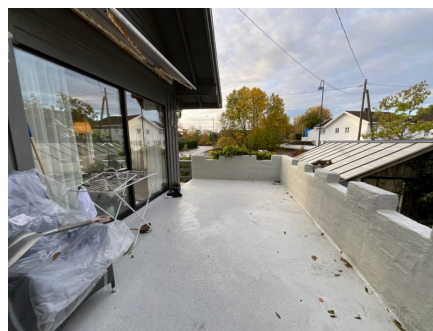
Høy alder på tekkingen tilsier tiltak før det oppstår skader i bygget. Høy alder på tekkingen gjør at vann/fukt kan trekke inn i byggets etasjeskille og veggkonstruksjon.

Veranda og bærende konstruksjoner er dimensjonert etter byggeårets krav og forskrifter og vil ikke tilfredsstille dagens krav.

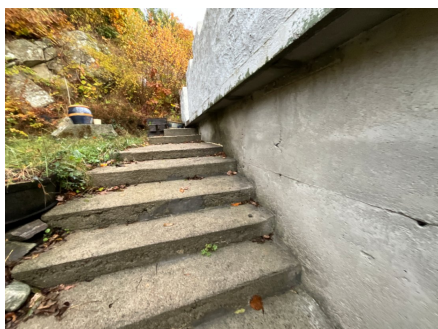
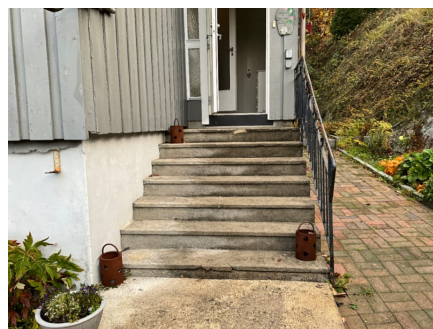
Konsekvens av manglende rekkverk er at trappen er mindre sikker i bruk og gir økt fare for fallskader.

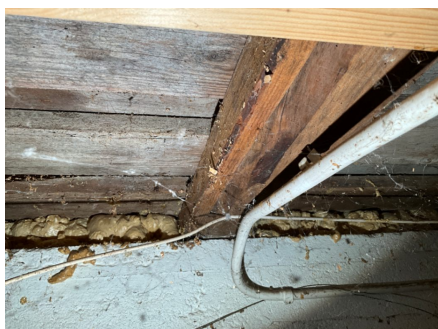
- Det er målt høydeforskjell på mellom 15-30 mm gjennom hele rommet. Tilstandsgrad 2 gis med bakgrunn i standardens krav til godkjente måleavvik.
- Målt høydeforskjell på mellom 10 - 20 mm innenfor en lengde på 2 meter. Tilstandsgrad 2 gis med bakgrunn i standardens krav til godkjente måleavvik.

Svakt forhøyer fuktnivå i etasjeskille mot kjelleren, avviket er normalt på bygg uten fuktsikret kjeller og utgjør sannsynligvis ingen umiddelbar fare for sammenbrudd.

Spør etter treborende insekter.

- For å få tilstandsgrad 0 eller 1 må høydeforskjeller rettes opp. Ytterligere undersøkelser må foretas for å få kartlagt omfanget for utbedring.

Ved renovering kan det ikke utelukkes skader i treverket som står i direkte kontakt med betong. Skadene er ikke synlig før det rives av gulvet i 1.etasje. Treborende insekter kan gjøre store skader i bærende konstruksjoner, det bør gjøres tiltak for å begrense angrep. Tiltak slik som ny drenering og fuktsikring må vurderes.

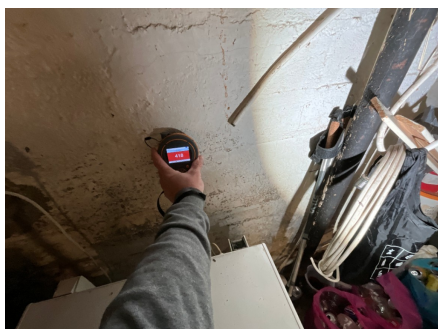
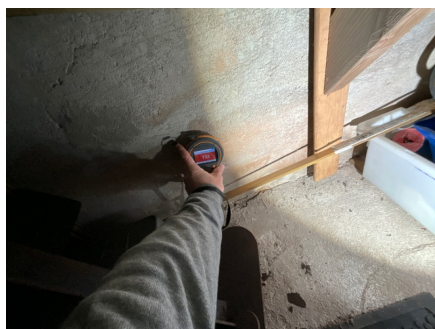
- Det er påvist indikasjoner på noe fuktgjennomtrenging i kjellergulv.
- Det er påvist indikasjoner på noe fuktgjennomtrenging inn i kjellermur.

Deler av kjellerrommet har ingen synlig utvendig fuksikring, det er registrert økende fuktighet i nedre deler av veggene og i gulvet. Avviket skyldes sannsynligvis at det ikke er fuksikret byggegrunn og/eller manglende fuksikring og drenering.

Kjelleren er kun i bruk som bod med åpne murvegger. Enkelte innervegger av tre med svakt forhøyet fukt.

- Det påviste fuktnivå gir grunn til å overvåke konstruksjonen jevnlig for å se utvikling over tid, og eventuelt foreta tiltak for å unngå fuktskader.

Kjellerrommet fungerer ved dagens bruk, men dersom det skal innredes må det gjøres tiltak på dreneringen og fuksikringen. Eldre bygg vil ikke alltid bli 100% tørre i kjeller.

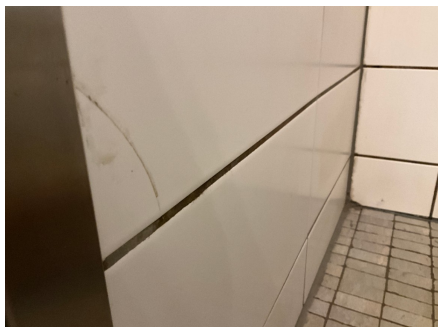
- Det er påvist sprekker i fliser.

Sprekker i fuger/fliser kan indikere bevegelser i bakenforliggende konstruksjoner. Avviket bør fikses, dersom det sprekker igjen må bakenforliggende konstruksjoner sjekkes/byttes.

Sprekt flis i dusjen.

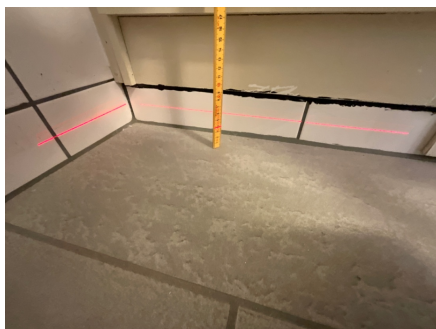
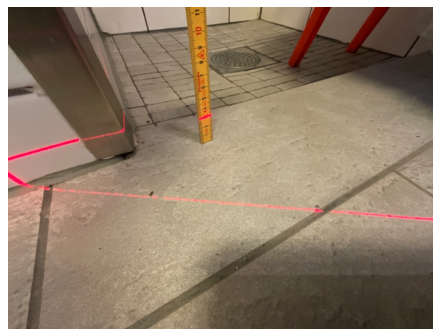
Avviket gjør at lekkasjevann vil renne mot døren/skapet og bli liggende på gulvet.

For å lukke avviket må det etableres fall til sluken fra hele gulvet.

Kostnad er satt for nytt gulv med fall mot sluken.

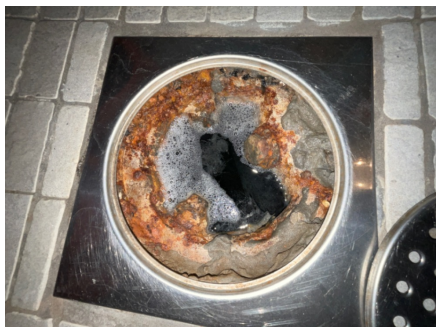
- Det er viktig å merke seg at levetiden til en membran varierer basert på kvalitet, installasjon og bruk. Eldre membraner kan bli sprø og sprekke opp, noe som fører til at de mister sin vanntettende funksjon. Dette kan resultere i vannlekkasjer gjennom vegger og gulv og fuktskader.

Anbefaler tett dusjkabinett for å minimere vannbelastning på en aldrende membran.

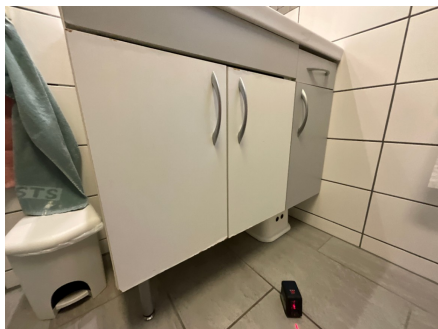
- Det er påvist skader på innredning.

Det er mindre fuktsvelling på innredningen.

- Lokal utbedring må utføres.

Bytte fronter på innredningen.

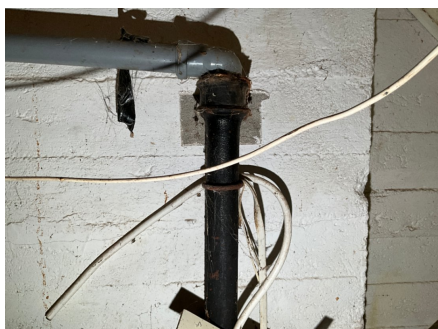
- I forbindelse med oppgradering av våtrom vil det være naturlig med utskiftning av rør.
- Eldre avløpsrør har blant annet større sannsynlighet for lekkasjer, noe som kan føre til omfattende og kostbare vannskader i boliger.

Plast og soil.

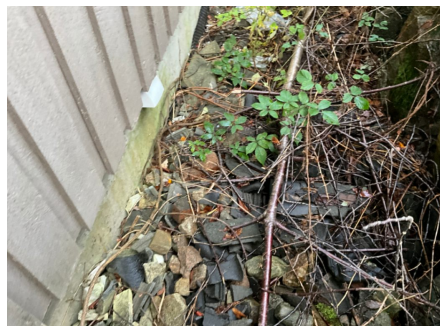
- Det mangler, eller på grunn av alder er det sannsynlig at det mangler, utvendig fuktsikring av grunnmuren ved kjeller/underetasje.
- Mer enn halvparten av forventet levetid på drenering er overskredet.

Manglende topplist på fuktsikringen gjør at overvann kan renne rett inn i bygget.

- Overvåk tilstanden jevnlig. For å få tilstandsgrad 0 eller 1 må dreneringen skiftes ut, men tidspunktet for når dette er nødvendig er vanskelig å si noe om. Bruken av underetg/kjeller vil og være avgjørende.
- Fuktsikring av muren må etableres inkl. klemplst.

For å lukke avviket må det etableres ny utvendig fuktsikring.

Ved ny fuktsikring bør også murene isolere på utsiden slik at fare for kondens på innsiden av veggene minimeres.

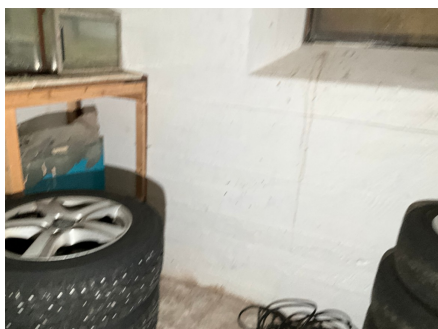
- Grunnmuren har sprekkdannelser.

Blokker av Leca som jevnlig utsettes for vann vil forvitte, blokkene bør derfor pusses og/eller dekket inn slik at de ikke står i vann.

- Lokal utbedring må utføres.

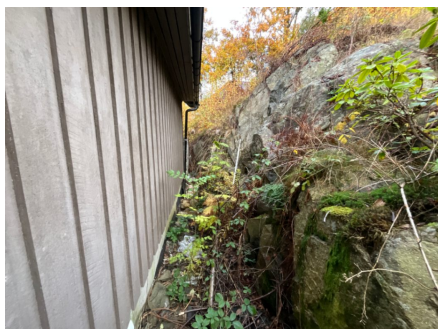
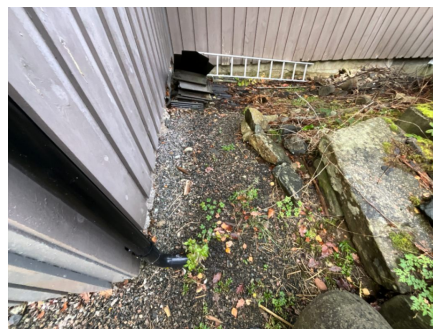
Boligen er oppført i skrått terrenn. Tilstandsgrad er satt på bakgrunn av fukt i underetasjen og synlige deler av eiendommen.

For å lukke avviket må det sprenges og gjøre store terrenng inngrep bak boligen, tilstandsgrad 2 er satt på bakgrunn av at grøftene bak boligen ser ut til å holde overvann borte.

Grøftene bak boligen må holdes fritt slik at vann ikke renner videre inn mot boligen.
