# Tilstandsrapport

Enebolig

Kirkeveien 43, 9300 FINNSNES

Befaringsdato: 28.04.2025

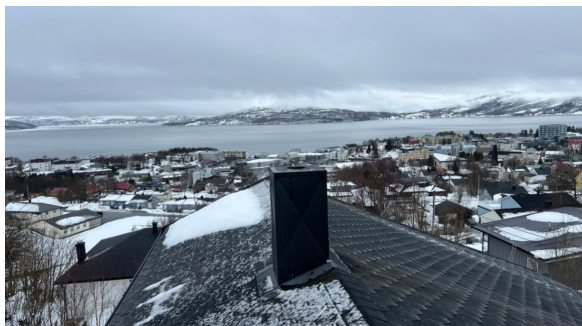
Ved inspeksjon av taktekingen er det registret skader eller svekkelser som reduserer taktekingens forventede levetid. Skadene består av mosedannelser og feil inntekking av pipebeslag og spredte skader på taktekingen.

Konsekvensene av skadene og alderen på taktekingen kan være vanninntrengning til konstruksjonen. Utett takteking vil føre til skader i underliggende konstruksjoner. Jeg har påvist fuktskader i taktroen som er forenelig med utett takteking. Det bør derfor gås over hele taktekingen for å vurdere dens tilstand når den er helt snøfri. Det kan ikke utelukkes at tekkingen må skiftes i sin helhet. Ved skifte av takteking kan det også være behov for å skifte ut hele eller deler av taktro (plater)

Feil inntekking av pipebeslag øker risiko for vanninntregning

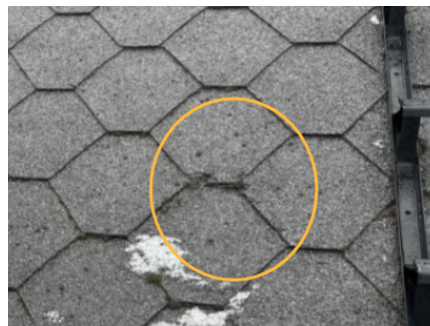
Eksempel på skade på shingel

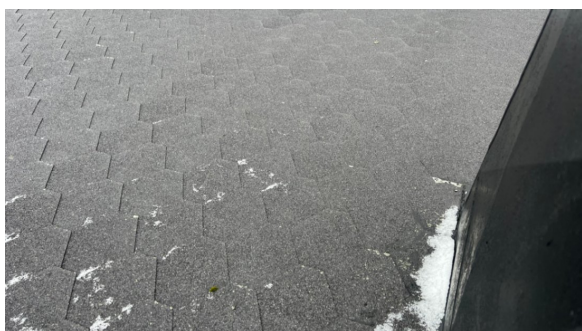
Feil inntekking av pipebeslag øker risiko for vanninntregning

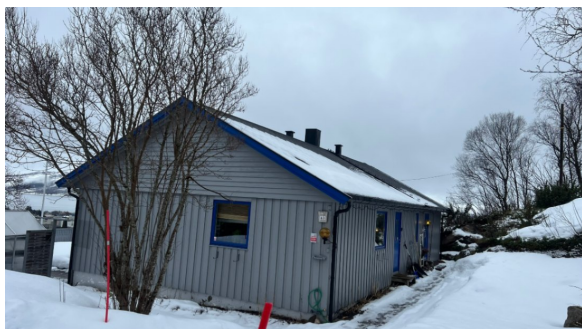
Manglende snøfangere kan føre til skader på mennesker og utstyr ved takras.

Det er krav til snøfangere på denne siden av boligens tak.

Kostnadsestimatet er for å montere snøfangere på siden med inngangspartiet.

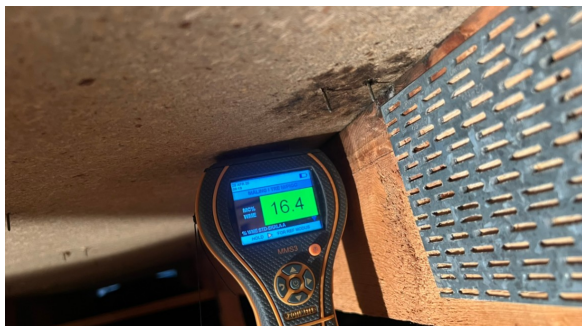
Fuktsøk, referansemåling

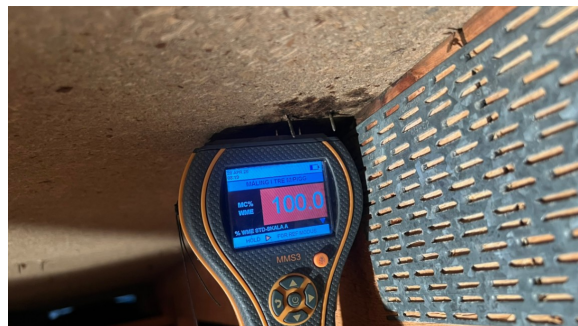
Fuktsøk ved referansemålingen

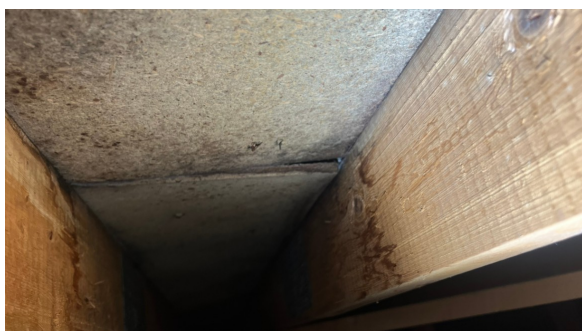
Ved fuktsøk i taktro er det klare tegn til utett takteking. Fuktsøkene er gjort både rundt pipen og på andre steder i takkonstruksjonen hvor jeg finner fuktmerker.

Eksempel på skadet taktro

Takkonstruksjonen må ikke etterisolerer med mindre det skiftes dampsperre på hele konstruksjonen. I forbindelse med skifte av takteking må hele eller deler at taktroen skiftes.

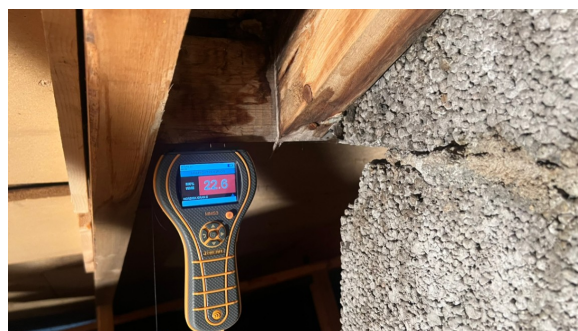
Jeg har også gjort fuktmålinger i sperrene uten at det er påvist skadelige fuktverdier annet enn i sperre og kubbing ved pipen. I forbindelse med fuktskader i taktro er det også misfarging av sperrer, min vurdering er at det ikke er skader på sperrekonstruksjonen selv om tilstøtende troplater har skader. Konstruksjonen ved pipen har ikke tatt skade enda, men ved fortsatt vanntilførsel vil det oppstå skader som svekker konstruksjonen. Det er avgjørende at lekkasje/vanninntregning stoppes. (Se punkt for takteking)

Fuktmåling i sperre/kubbing ved pipe viser skadelige fuktverdier.

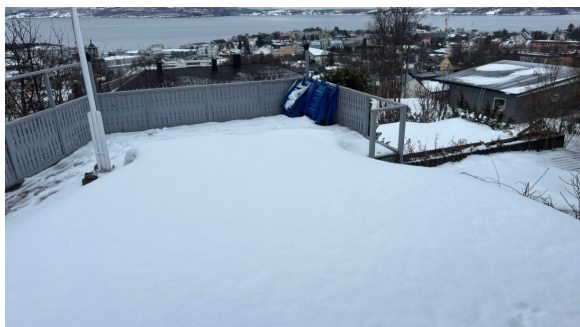
Manglende rekkverk på deler av terrassen.

- Rekkverk må monteres for å lukke avviket.

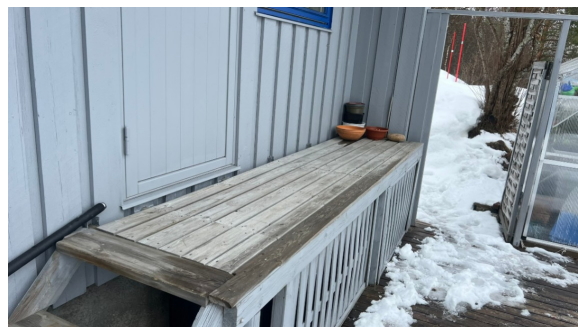
Manglende rekkverk på veranda.

Feil ved rekkverk øker risiko for fall med personskader. Kravet til rekkverkshøyder var på oppføringstidspunktet 0,9m. Dagens krav til rekkverkshøyde er 1,0m

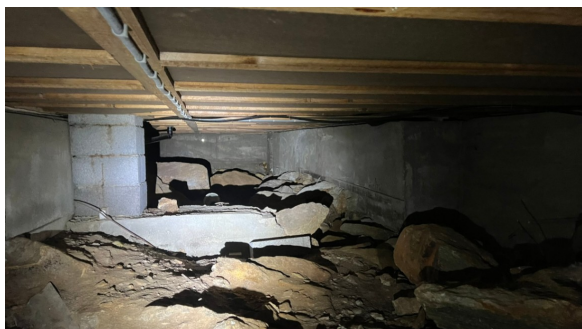
- Det er for dårlig terrengfall vekk fra konstruksjonen.
- Det er manglende fuktsperre på bakken.

Det er ikke montert jorddekking (plast) mot grunnen. Dette øker fukttilgangen til bygningsdelen.

Resultat fuktmålinger er 81,2 % relativ luftfuktighet ved 6,7°C. Dette gir ett duggpunkt på 3,7°C. Jeg har målt vekt% til 19,8% Disse verdiene er i områder hvor det kan oppstå sopp og råteskader.

Oversiktsbilde av krypekjeller

- Fuktsperre på bakken bør etableres.
- Terrengfall i tilknytning til konstruksjonen må utbedres.

Jeg anbefaler at det monteres utstyr for logging/måling av temperatur og luftfuktighet sammen med kontrollert ventilasjon i krypekjelleren. Dette vil være til god hjelp for å redusere risiko for fuktskader i bygningsdelen.

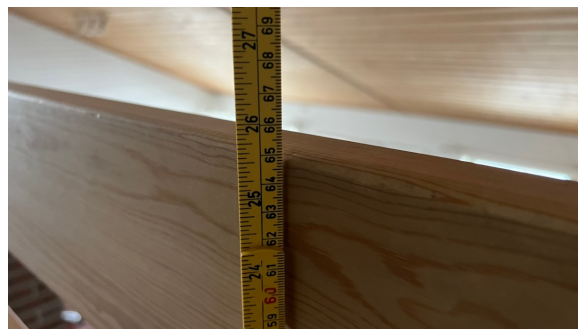
Konsekvensen av de påviste avvikene er økt risiko for fall med alvorlige personskader.

Lavt rekkverk på hemsene

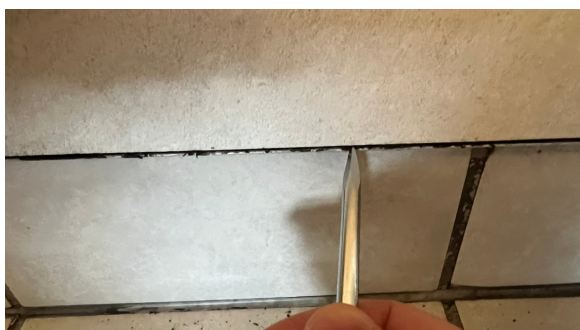
Det er skader fuge i nedkant av platen. Ved at fugen mangler er det ikke mulig å få tett overgang mellom gulv og vegg.

Manglende fuge i nedkant av veggplate

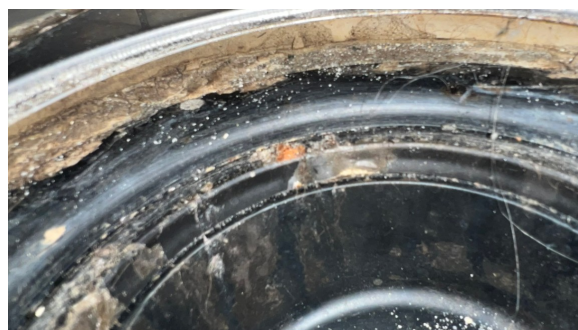
Sluk

- Det er mulighet for at det kan forekomme vannlekkasje på våtrommet hvor vann ikke vil gå til sluk.
- Det er påvist at noen fliser har bom (hulrom under)
- Det er påvist avvik i fallforhold til sluk i forhold til krav i forskrift på byggetidspunktet.

Avviket ved fallet på gulvet øker risikoen for at vann kan flomme ut av rommet samt at det kan bli stående vanddammer som ikke renner til sluk. Selv om fallforholdene ikke er innenfor de kravene som var både når boligen ble bygget og når badet ble pusset opp vil det ikke være økonomisk forsvarlig å utbedre fallforholdene som et enkeltstående tiltak. Det anbefales at det gjøres en helhetlig prosjektering ved oppgradering av våtrommet slik at fallforholdene da blir riktig.

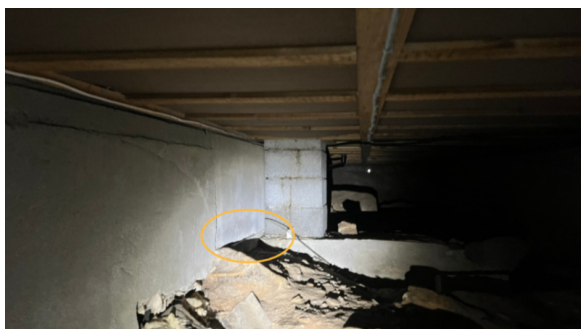
- Det er registrert skråriss som er symptom på setninger.
- Det er registrert utsigning av masser under grunnmuren.

Eksempel på utvasking av masser under fundamenter

- Påviste skader må utbedres.

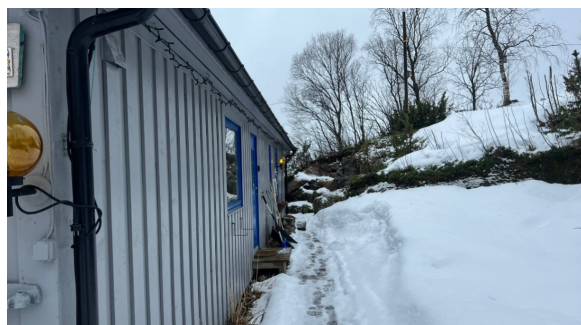
Terrenget faller mot boligens bakside

- Det bør foretas terrengjusteringer.
