# Tilstandsrapport

Fritidsbolig

Øyingvegen 346 , 7717 STEINKJER

Befaringsdato: 24.02.2026

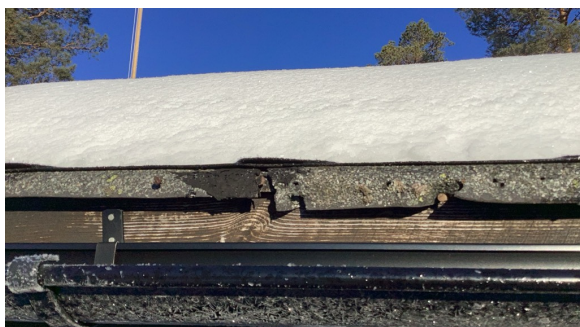
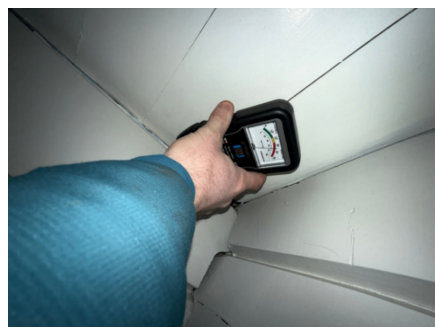
- Mer enn halvparten av forventet brukstid er passert på taktekingen.
- Mer enn halvparten av forventet brukstid er passert på undertak.

Registrert stedvis skader i tekking ned mot raft, utslag ved fuktsøk i himling ut mot raft på utedo/toalettrom.

- Tidspunkt for utskiftning av undertak nærmer seg.
- Tidspunkt for utskiftning av takteking nærmer seg.
- Når takteking og undertak begynner å bli gamle, øker risikoen for lekkasjer, noe som kan føre til omfattende og kostbare reparasjoner av underliggende konstruksjoner dersom en ikke foretar tiltak på konstruksjonene før dette oppstår.

Nærmere undersøkelser når takflater er snøfrie anbefales.

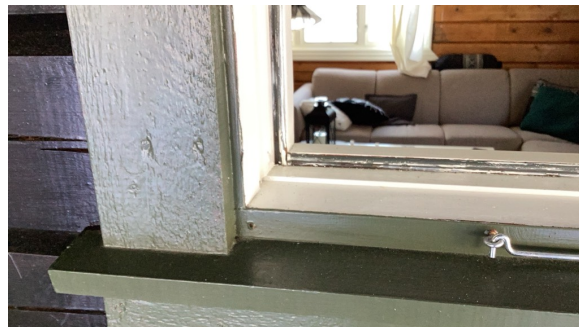
Stedvis overmalte og stive pakninger. Utvendige omramminger er ført helt ned på vannbrett, utsatt for fuktopptrekk.

Registrert noe oppsprekninger i utvendig kitt.

Overliggende vannbrett er lagt direkte mot tømmervegg, utsatt løsning med tanke på fukttinntregning mellom vegg og vannbrett.

Manglende listverk ved ett vindu.

Løpende vedlikehold og lokale utbedringer.

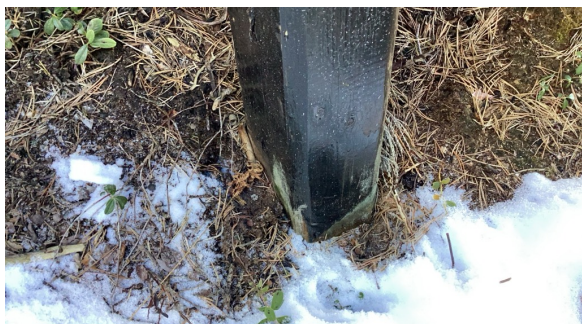
- Balkonger/terrasse er snødekt og derfor ikke nærmere vurdert.

Trestolper står i kontakt med byggegrunn, utsatt løsning mtp fuktopptrekk og påfølgende råte.

- Det bør foretas nærmere undersøkelser av balkong/terrasser når den er snøfri.

Nærmere undersøkelser og lokal utbedring.

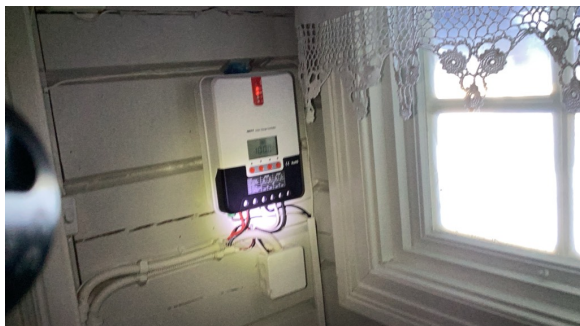
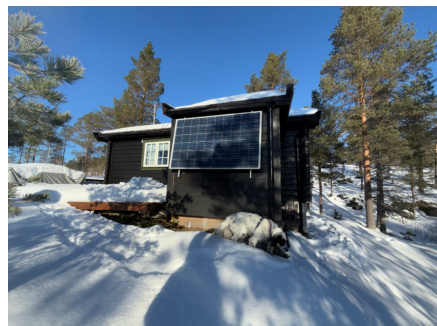
Ukjent alder på anlegget. Bemerktes om at solcelleanlegg og batteri har forventet levetid og vil bli svekket/reduisert over tid.

Nærmere undersøkelser anbefales.
