# Gnolla 329

## 2420 TRYSIL

### Tilstandsrapport

### Eierskifte

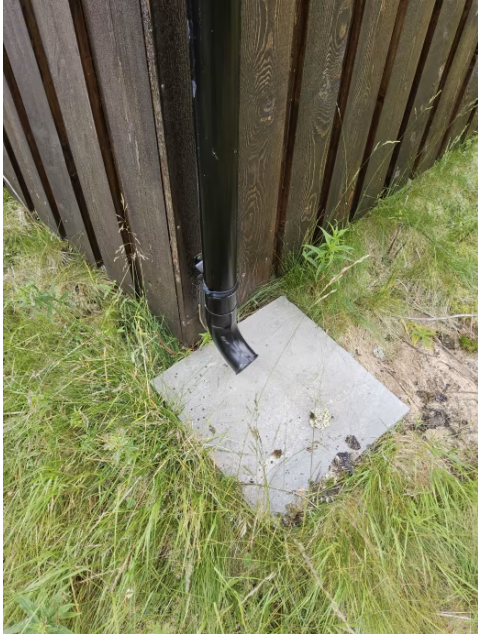
Bilde viser taknedløp avsluttet over bakken.

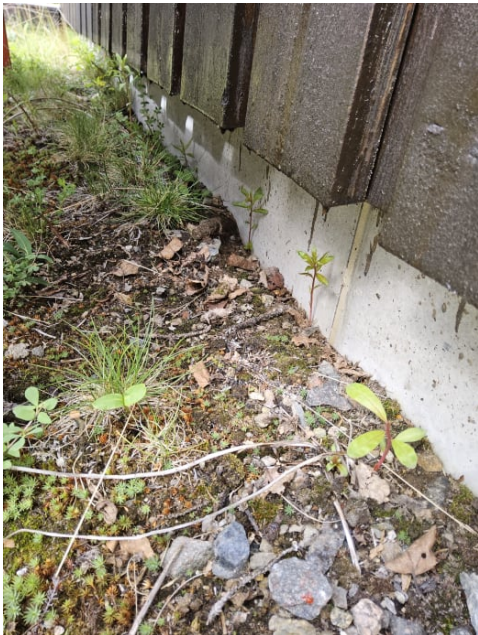
Bilde viser grunnmur.

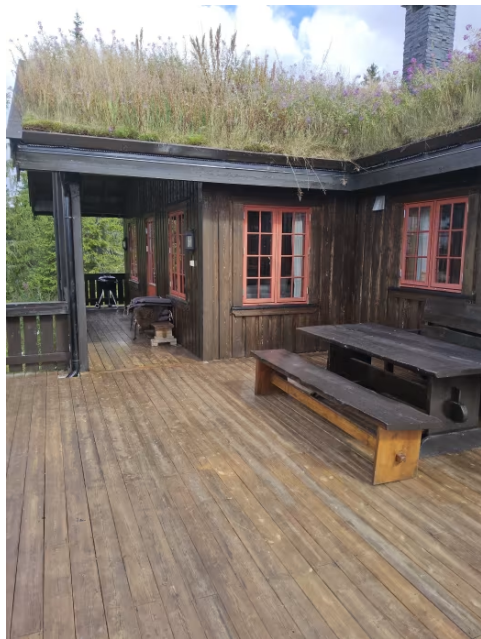
Balkonger og terrasser som ligger mer enn 50 cm over terreng skal sikres med rekkverk. Rekkverket blir målt til 88 cm og er lavere enn forskriftskravet på 100 cm.

Bilde viser terrasse.

| For å lukke avviket må høyden på rekkverket heves til dagens krav på 100 cm. | |

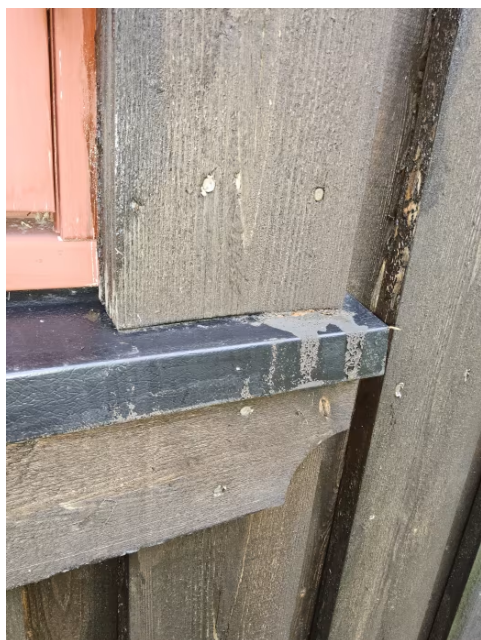
Bilde viser omramming ført for nærme vannbrett.

| Det registreres symptomer på fuktproblematikk på karmen. Eksakt årsak er ikke kjent. Omrammingen er ført for nærme vannbrett med påfølgende fare for oppfukning og skader over tid. | |

Karmer bør holdes under oppsikt for å fange opp negativ utvikling. Det bør etableres tilstrekkelig klaring mellom omramming og vannbrett.

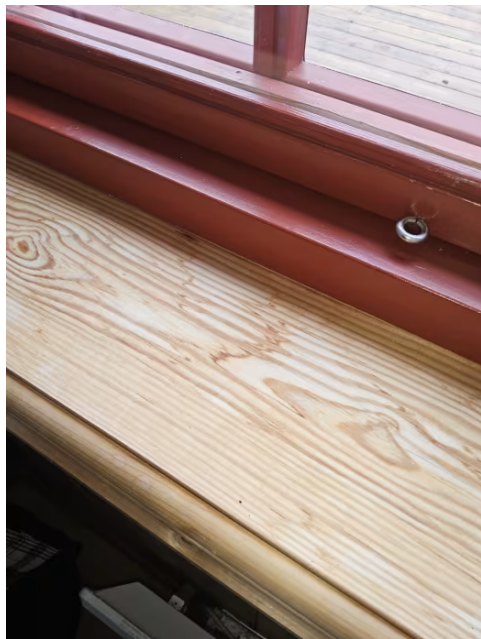
Bilde viser fuktmerke i vinduskarm.

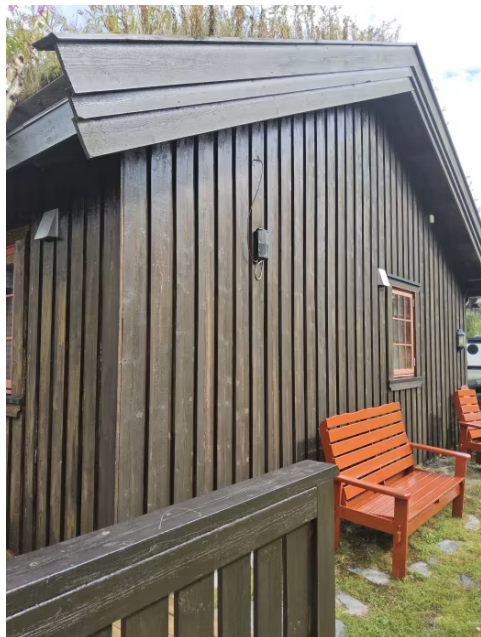
Bilde viser yttervegg.

Bygningens ytterkledning/fasade har stedvis slitt overflatebehandling. Det er ikke montert musesperre bak trekledning. Forholdet kan medføre at gnagere kommer seg inn i boligen. Bordkledningen er avsluttet for nærme bakken med påfølgende fare for oppfukting og skader over tid.

Overflatebehandling anbefales. Det anbefales å etablere musetetting bak kledning.

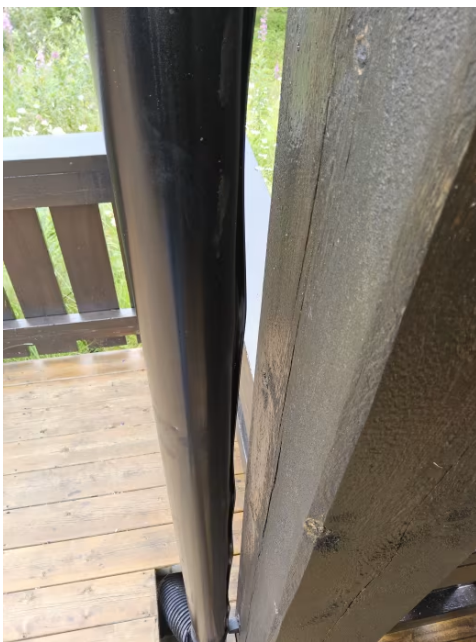
Bilde viser buling i taknedløp.

| Det ble registrert buling/skade i nedløpsrør som er et symptom på frostspreng. | |

| Utbedring av skader bør påregnes. | |

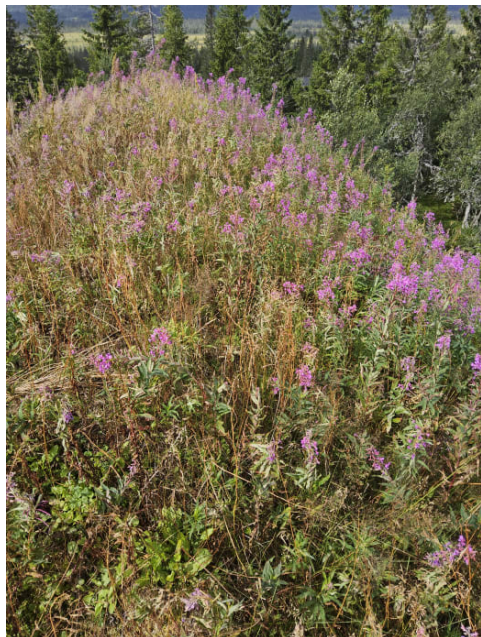
Tekkingen og beslagsløsninger er skjult under torv og er ikke kontrollert.

Bilde viser torvtak.

| Yttertaket bør holdes under oppsikt for å fange opp eventuell negativ utvikling. | |

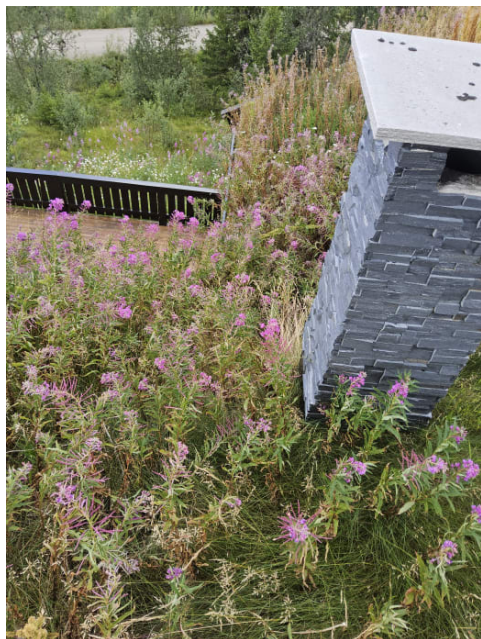
Takvinkelen er 27 grader eller mer og det vil være krav til montering av snøfangere over inngangsparti og terrasse. Det er ikke etablert noen snøfanger på taket.

Tak som har helling (uansett hellingsgrad), skal ha fastmontert stige forbi pipa. Takstigen skal være festet i bærende konstruksjon (takstoler). Takstiger av tre, eller takstiger som er festet med bøyle over mønet eller i kjetting rundt pipe er ikke godkjent. Det er ikke etablert noen takstige.

Bilde viser manglende takstige.

Snøfanger bør etableres for god personsikkerhet. Forskriftsmessig adkomst for feier bør etableres.

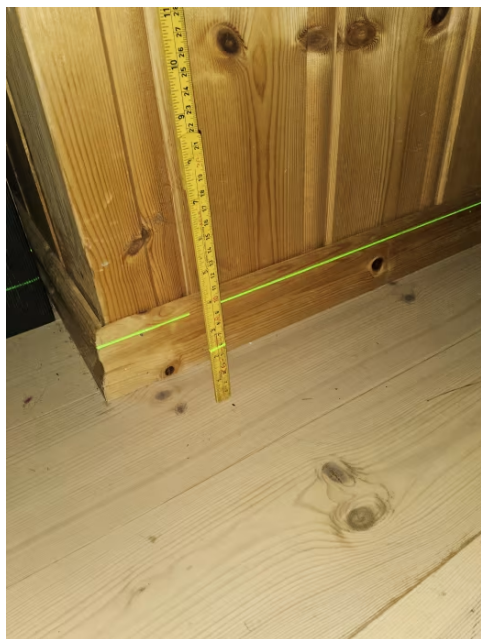
Bilde viser måling av etasjeskiller.

Kontroll av etasjeskille utføres med nivelleringslaser. Det tas stikkprøver i to retninger i minst to rom per etasje der det lar seg gjøre. Ingen vesentlige avvik eller skader ble registrert.

Tiltak kan iverksettes ved behov.

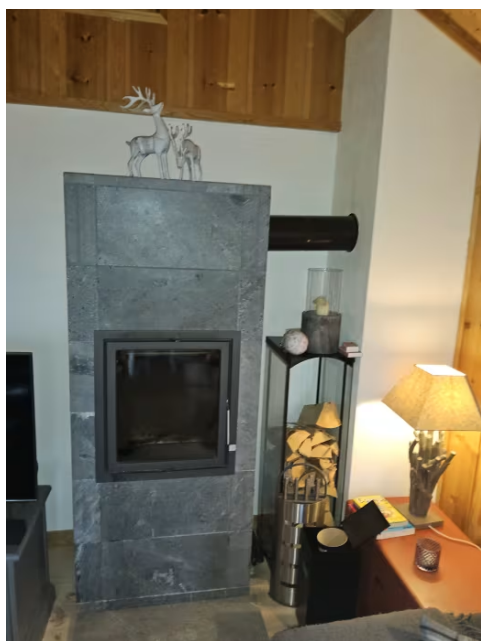
Bilde viser vedovn.

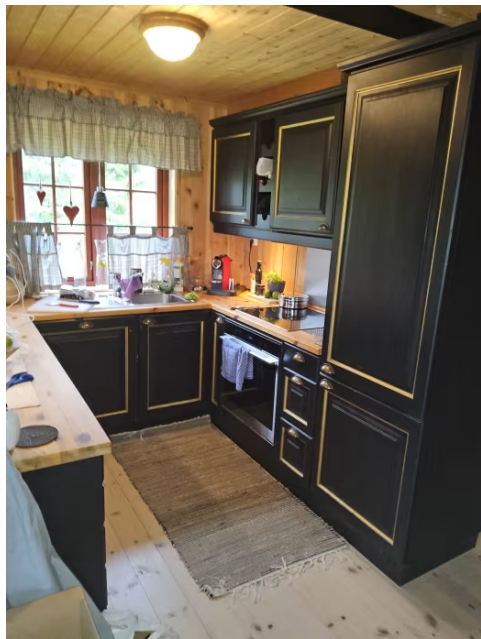
Bilde viser kjøkken.

| Avtrekk er testet med papir og det registreres sug i kanalen. | |

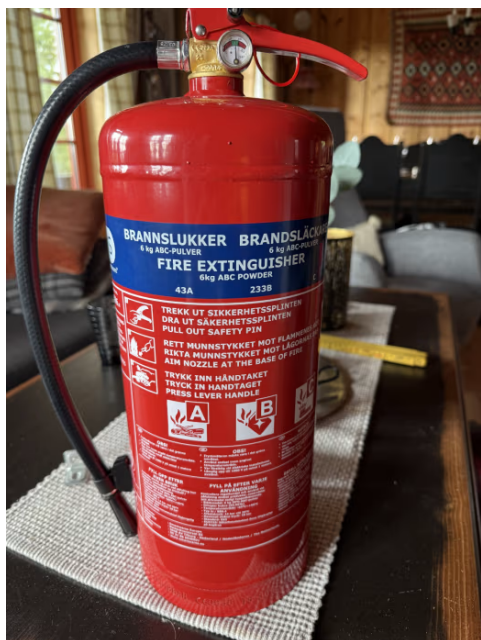
Bilde viser brannslukningsapparat.

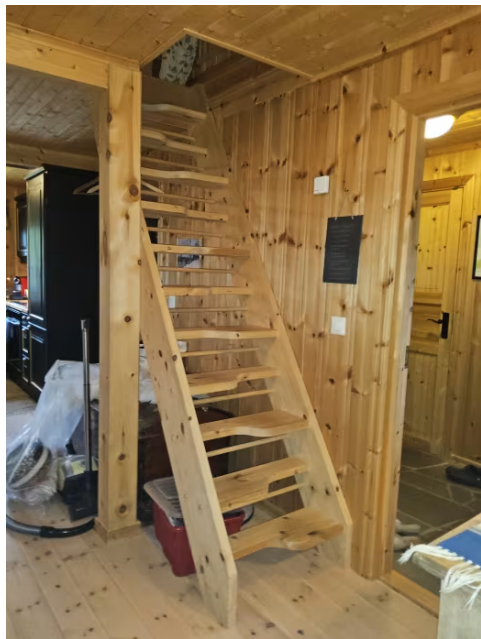
Bilde viser trapp.

Trapp fører til rom som ikke er målbart grunnet lav takhøyde. Det stilles derfor ikke krav til trappen.

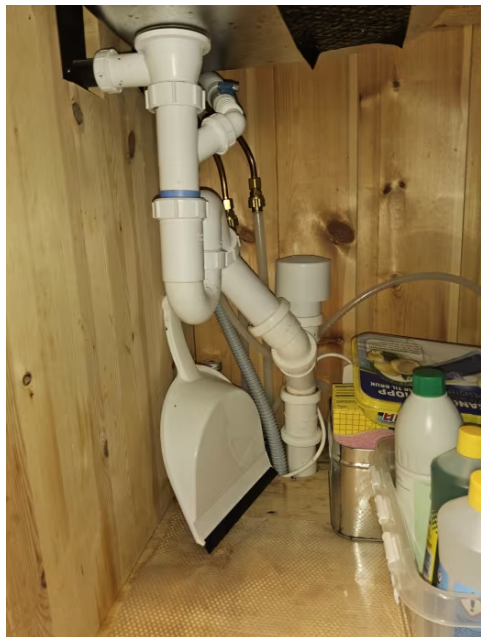
Luftingen til avløpssystemet er ikke ført over tak. Vakuumventil er observert under oppvaskkum på kjøkken. Konsekvens er at luftefunksjonen til avløpssystemet er avhengig av en mekanisk komponent, som kan slutte å fungere.

Bilde viser røropplegg under oppvaskkum på kjøkken.

Tiltak kan bli nødvendig. Forholdet bør holdes under oppsikt.

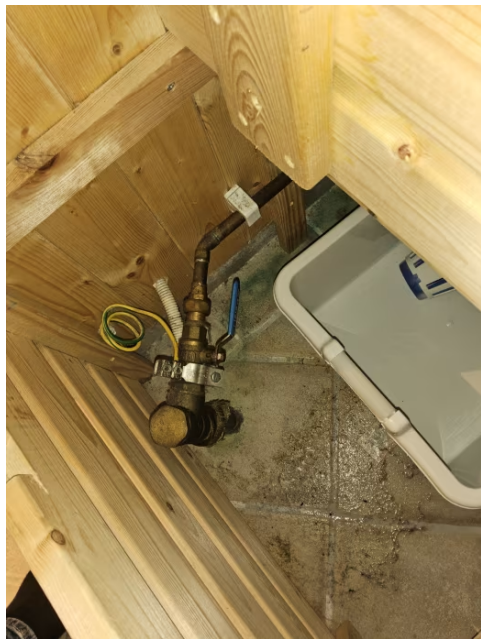
Bilde viser hovedstoppekran.

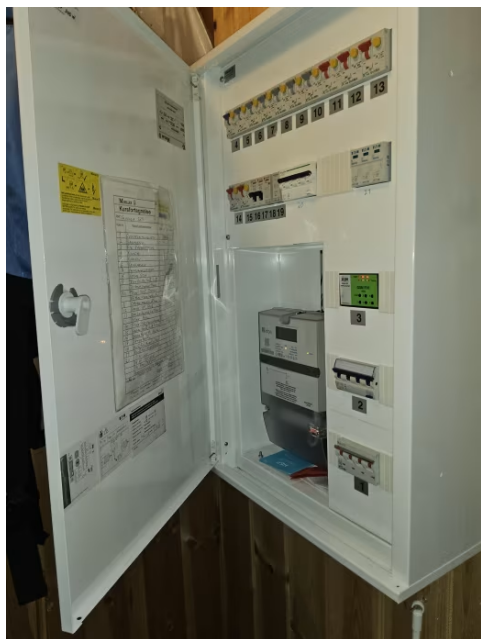
Det er ikke fremlagt samsvarserklæring på elektrisk arbeid/anlegg montert etter 01.01.1999.

Bilde viser sikringsskap.

Samsvarserklæring på utført arbeid bør fremskaffes, alternativt så bør det gjennomføres en utvidet el-kontroll av en elektrofaglig person og nødvendige tiltak vurderes deretter.

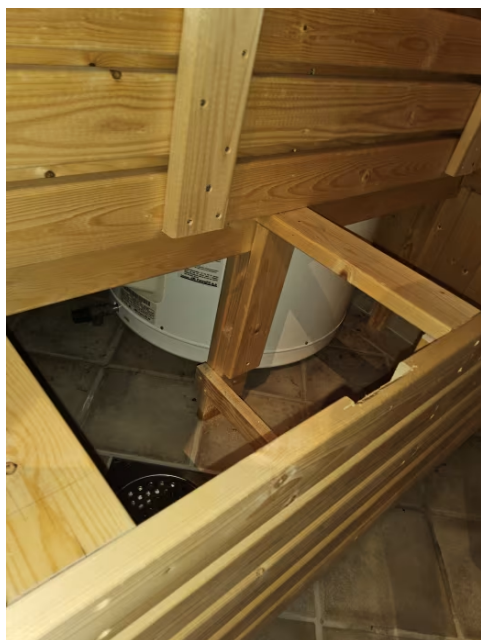
Bilde viser varmtvannsbereder.

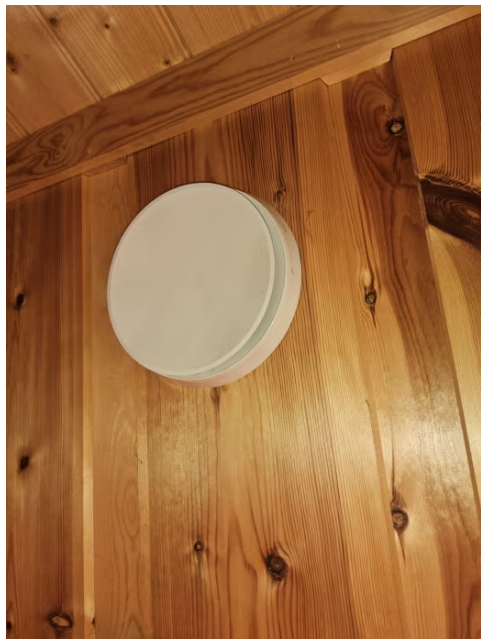
Bilde viser lufteventil.

Naturlig ventilasjon i boligen. Det er ukjent om ventilasjon/tilluft er tilstrekkelig. Ventilering ved åpning av vinduer bør påregnes.

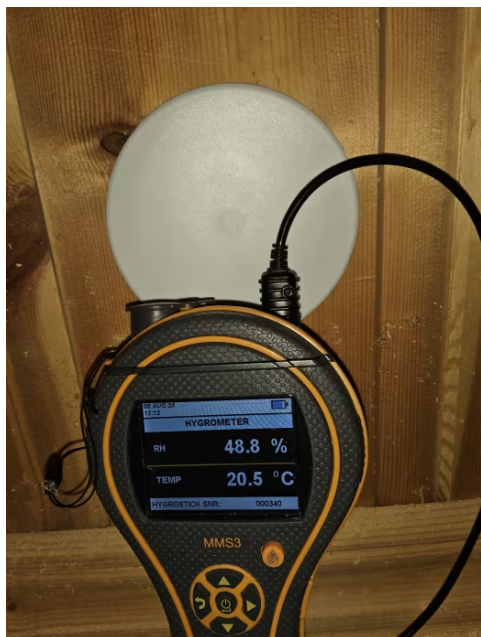
Gulvet er tilnærmet flatt og har stedvis motfall.

Bilde viser fuktmåling.

Jevnlig ettersyn anbefales slik at tiltak kan iverksettes ved behov.

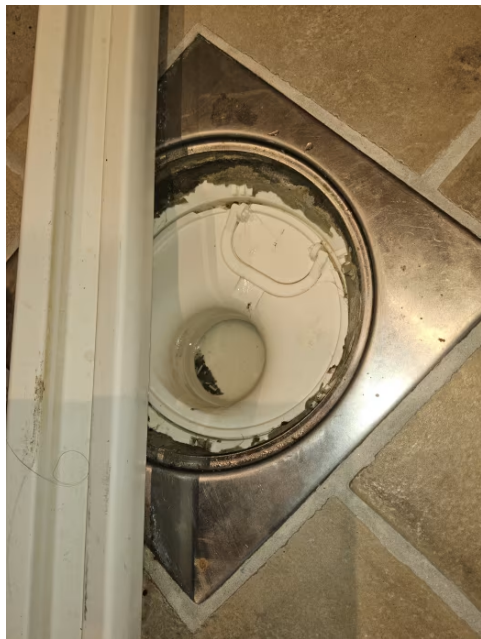
Bilde viser sluk.

Overgang mellom sluk og membran er uoversiktlig. Det kan derfor ikke verifiseres at utførelsen er korrekt, eller at lekkasjesikkerheten er ivaretatt. Det kan ikke verifiseres at rørgjennomføringer i gulv er tettet tilstrekkelig og det registreres bevegelser i vannrør ned i gulv. Med bakgrunn i alder på tettesjiktet / overflater er restlevetiden på rommet usikker.

Det bør gjennomføres ytterligere undersøkelser av rørgjennomføringer for å kartlegge tettheten.

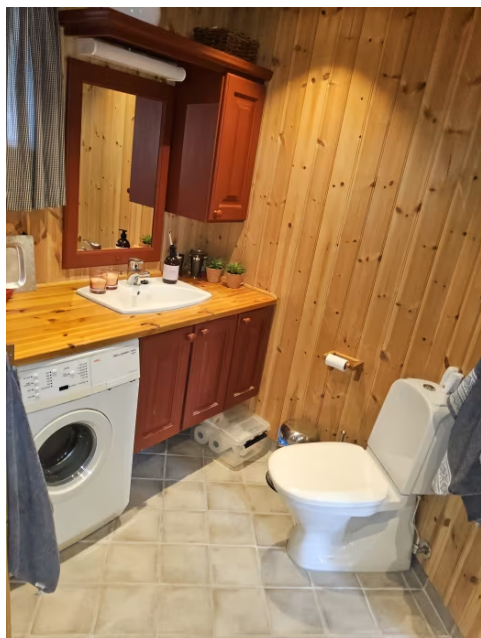
Bilde viser del av bad.

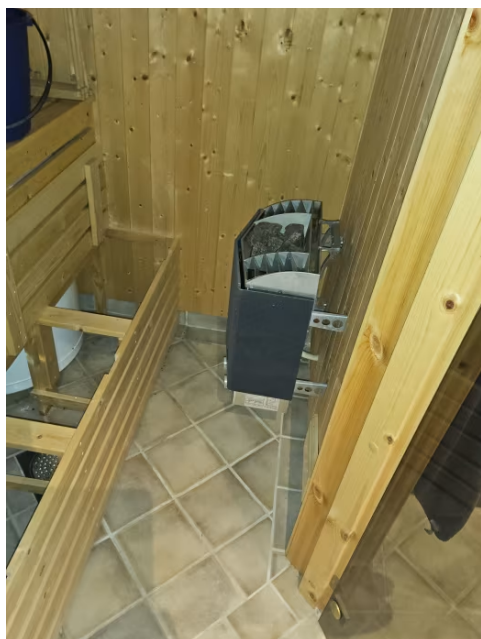
Bilde viser badstue.

Selv om det ikke registreres avvik, er badstuen ikke funksjonstestet. Det er ikke kjent hvordan badstuen fungerer i en brukssituasjon.
