Tilstandsrapport

📍 Longalandsvegen 70 , 5574 SKJOLD

gnr. 185, bnr. 25

Befaringsdato: 27.04.2026

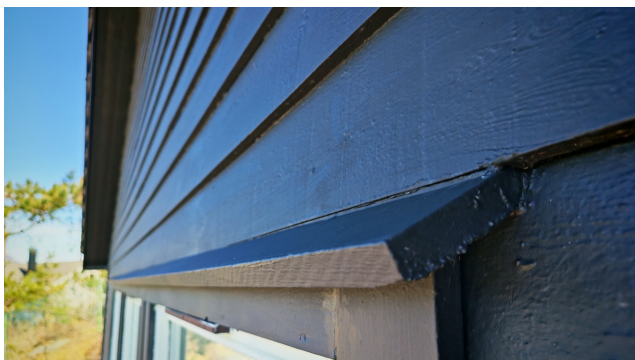
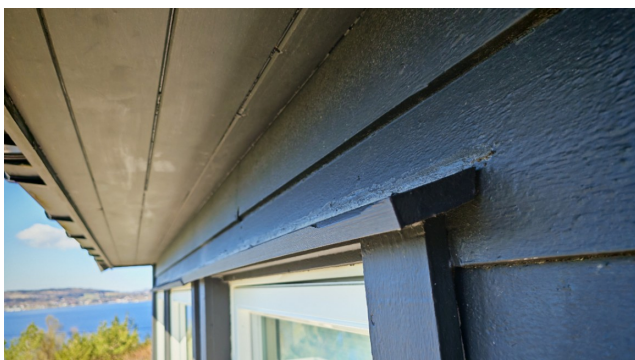
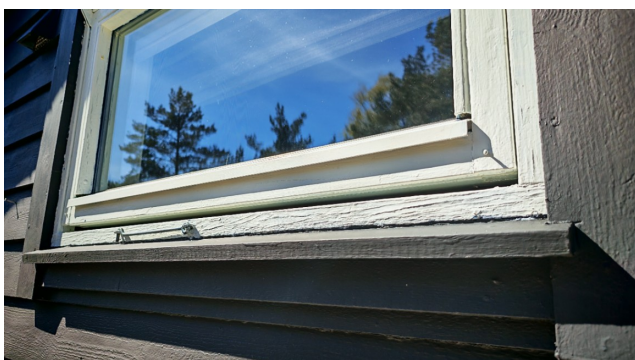
- Det er påvist avvik rundt innsetningsdetaljer.
- Karmene i vinduer er slitte og det er sprekker i trevirket.

Vannbord er ikke innfelt i kledning. Utenpåliggende vannbord vurderes av noen som en svakere fuktteknisk løsning.

Karmene i vinduer er slitte og det er sprekker i trevirket: Det er identifisert slitt vindusmaling i noen av ytterkarmene på hyttas vinduer fra byggeår (1989)

Avviket med utenpåliggende vannbord ser ikke ut til å ha hatt noen umiddelbar konsekvens, men vannbord skal felles inn for å lede vann bort fra byggets vegger dermed beskytte mot vannskader og forhindre at fuktighet trekker inn.

- Det bør gjøres tiltak for å lukke avviket.

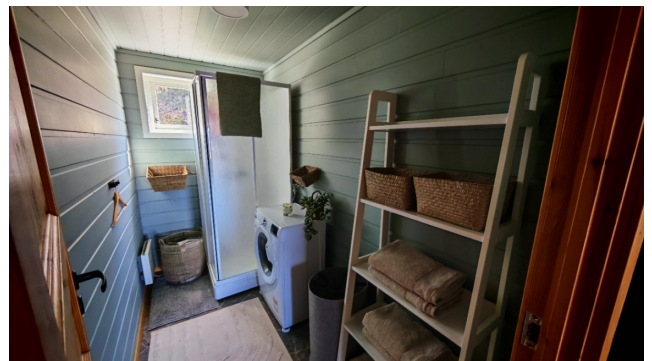
Det er etablert vaskerom med dusj på tidligere soverom. Dette er i stor grad gjort ved å montere belegg på gulv og sluk, samt lagt inn opplegg til vann og satt inn kabinett.

Kabinettet er plassert i hjørne med vegger av panel og trevindu. Rommet er ikke utført som et lekkasjesikkert våtrom. Ei heller ift. direkte bruksvann.

Det måles ca. 10 mm fall fra belegg ved dør til belegg utenfor kabinett.

- Våtrommet må oppgraderes for å tåle normal bruk etter dagens krav.

Eier med familie har brukt dusjen som normalt under opphold på hytta, og det er ikke identifisert negative symptom på bruken frem til nå.

- Våtrommet må totalrenoveres. Alle forhold med tettesjikt, våtsone, sluk m.m. må dokumenteres.

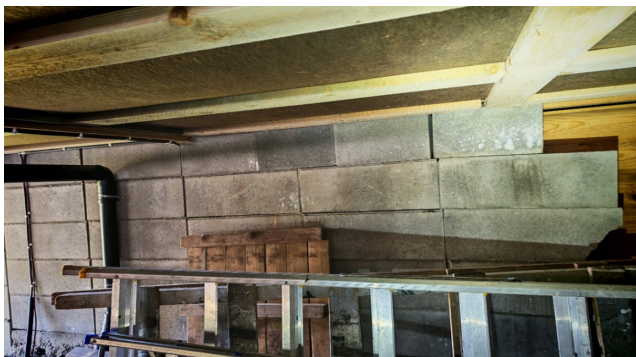
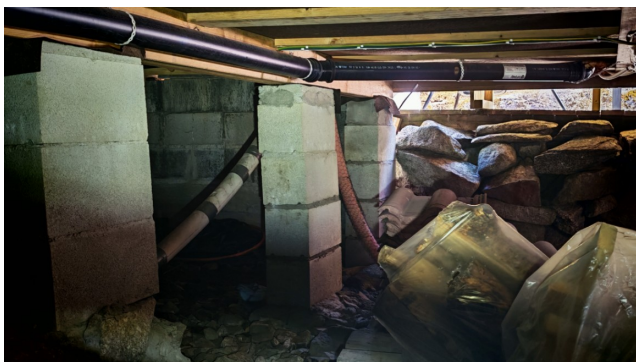
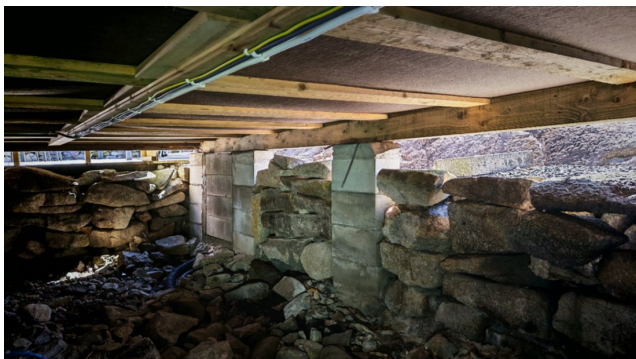
- Det er påvist andre avvik:

Se etasjeskiller og skeivheter. Basert på alder og registrerte skeivheter er det nok ikke behov for umiddelbare tiltak, men besikt gjerne under hytta selv.

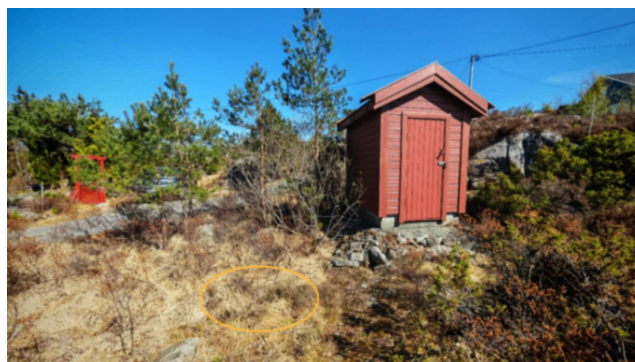
Sirkel markerer ca. hvor ventil til drenering av vann er plassert.

Vannet må vinterstenges. 2 stk ventiler under hytte åpnes + ventil i bakken ved pumpehus.

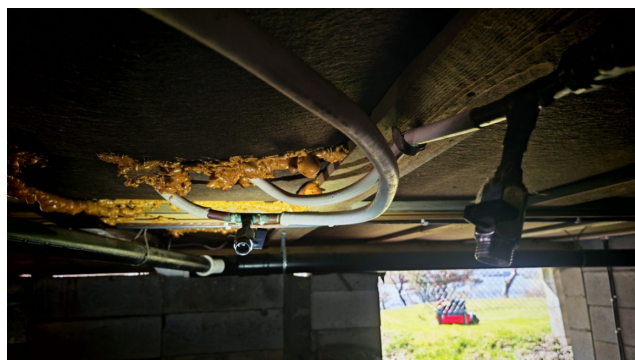
Ventiler under hytte som også må åpnes for drenering før vinter.

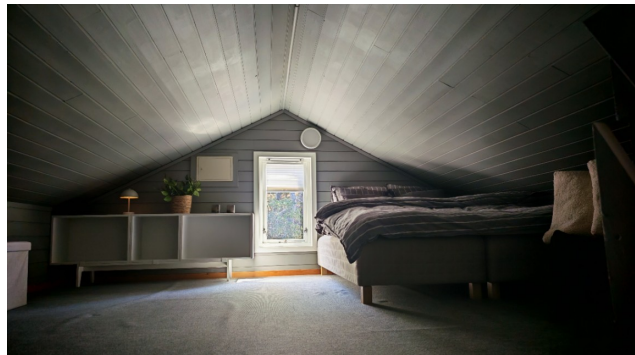
Det er hems på denne hytten som ikke har målbart areal pga. lav romhøyde.

Det er et mindre vindu som nok er mulig for de fleste som kommer seg opp på hems å komme seg ut av, men vinduet fraviker krav til rømningsvinduer.
