# Tilstandsrapport

Tomannsbolig

Bostadlandet 24 , 7760 SNÅSA

Befaringsdato: 07.01.2026

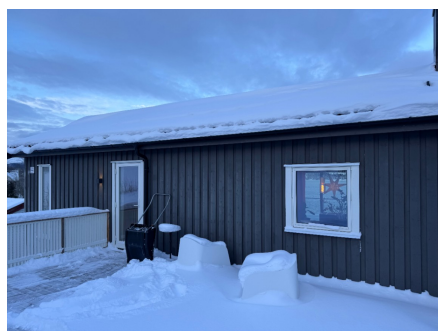
### 🔧 TG 2 Takteking

Taket er helt snødekt.

- Mer enn halvparten av forventet brukstid er passert på taktekingen.
- Mer enn halvparten av forventet brukstid er passert på undertak.
- Takteking er snødekt, alder eller materiale er ukjent og derfor ikke nærmere vurdert.

Tekking på store deler har en alder over 25 år.

- Det bør foretas nærmere undersøkelser av takteking når taket er snøfritt.

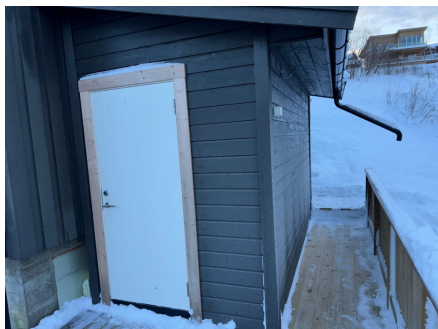
### 🔧 TG 2 Nedløp og beslag

Mye snø ved befaring og beslag mm. er ikke synlig.

- Det er ikke tilfredsstillende bortledning av vann fra taknedløp ved grunnmur.

- Det må foretas tiltak for å lukke avviket.

Nærmere undersøkelser anbefales når snø er tint av taket ihht. beslag, renner, snøfangere og stigetrinn.

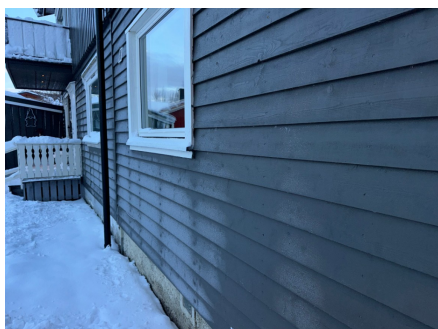
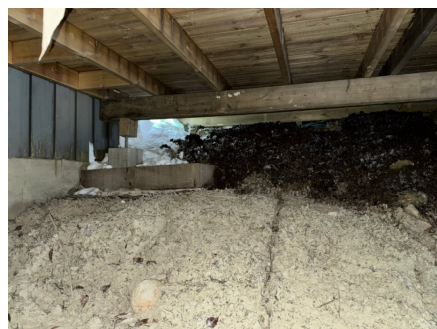
## TG 2 Veggkonstruksjon

På befaringen var det rim på liggende kledningen med synlig avtinet stenderverk og spikerslag.  
Dette skyldes varmetransport gjennom vegg.  
Utvendige omramningsbord er satt helt ned på beslag rundt vinduer, reduserer levetiden.  
Stedvis manglende utførelse på smådyrsperre.  
Stedvis lite omlegg mellom på og underbord.

Vindu på bod ved kjøkken er utvendig kledd igjen, står i vegg med synlig glava bak.

Løpende vedlikehold og lokale utbedringer.

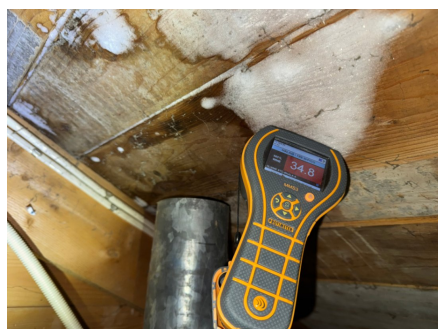
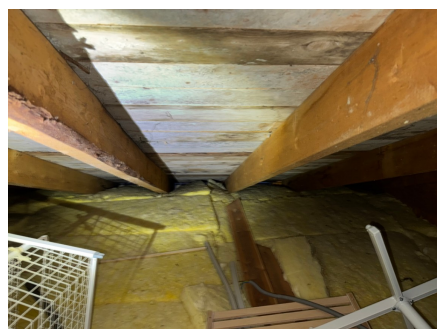
## TG 2 Takkonstruksjon/Loft

Stedvis lite lufting langs raft, øker faren for kondensering.  
Noe som er registrert med rim på undertak og kondensering.  
En del fuktmerker på sperrer og undertak.  
Lufterør er avsluttet på kryploftet, økende kondensering rundt dette. (Dette er opplyst fjernet etter befaringen).  
Piggmålinger viser fra 19 til 30 %, dette er fuktig trevirke.  
Noe uryddig isolering.  
Spor etter mus.

Nærmere undersøkelser og utbedringer må påregnes.

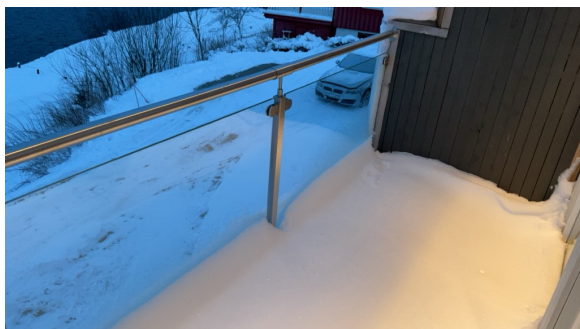
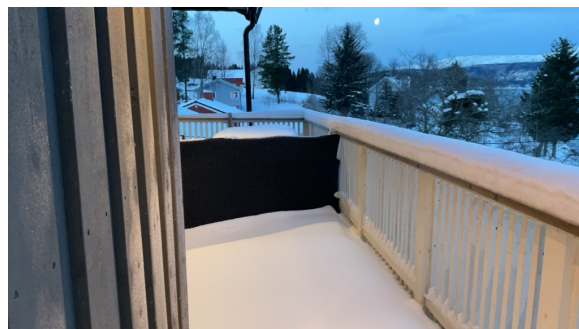
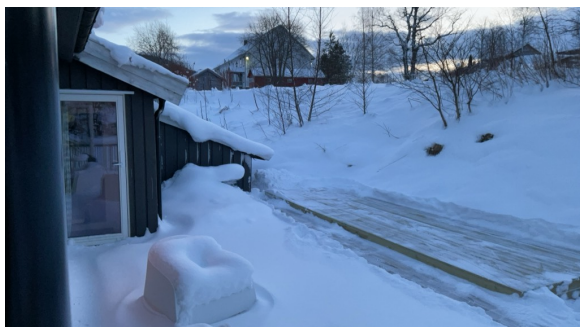
- Balkonger/terrasse er snødekt og derfor ikke nærmere vurdert.
- Balkong/terrasse ligger over innredede boligrom, usikker konstruksjon. Konstruksjonsutforming gir økt fare for skader.

- Det bør foretas nærmere undersøkelser av balkong/terrasser når den er snøfri.

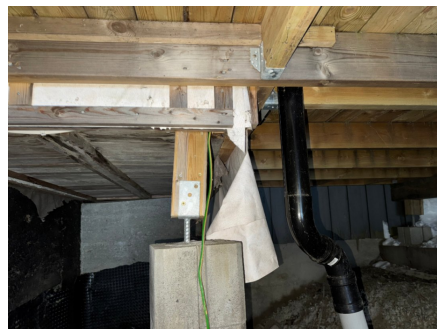
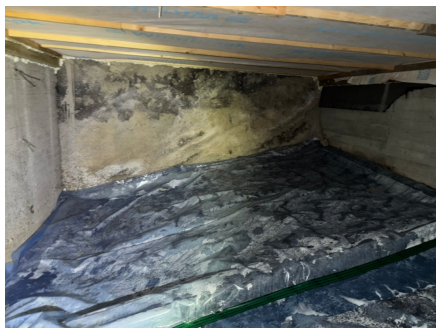
Ved tilfeldig kontroll, er vektprosent fukt i stubbloft målt til 17 %.

Synlig fukt inn under plast, kombinasjon av inntrenging fra terreng og normal kondensering under plast.

Edderkopper og kokonger relatert til fuktproblemer, er registrert.

Krypkjellere er generelt å betrakte som en risikokonstruksjon. Ofte beheftet med fukt, sopp og råteproblemer. Dette skyldes i hovedsak for dårlig ventilering og jordfukt transport fra grunnen.

Løpende observasjoner og lokale utbedringer.

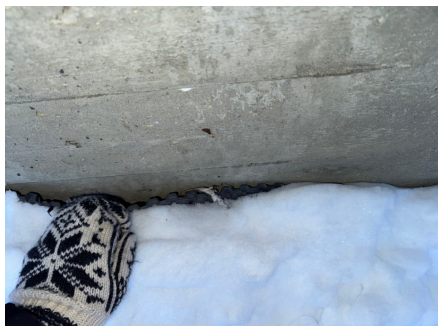
## **TG 2** Grunnmur og fundamenter

- Grunnmuren har sprekkdannelser.

Løpende vedlikehold.
